## 폭염 속 외부형틀 작업 중 열사병으로 쓰러짐(사망1)

| 공 사 명 | 00아파트 신축공사 | 발생일시 | 2017.7.19(수) 15:02분경 |
| 재해형태 | 열사병 | 재해정도 | 사망 1명 |

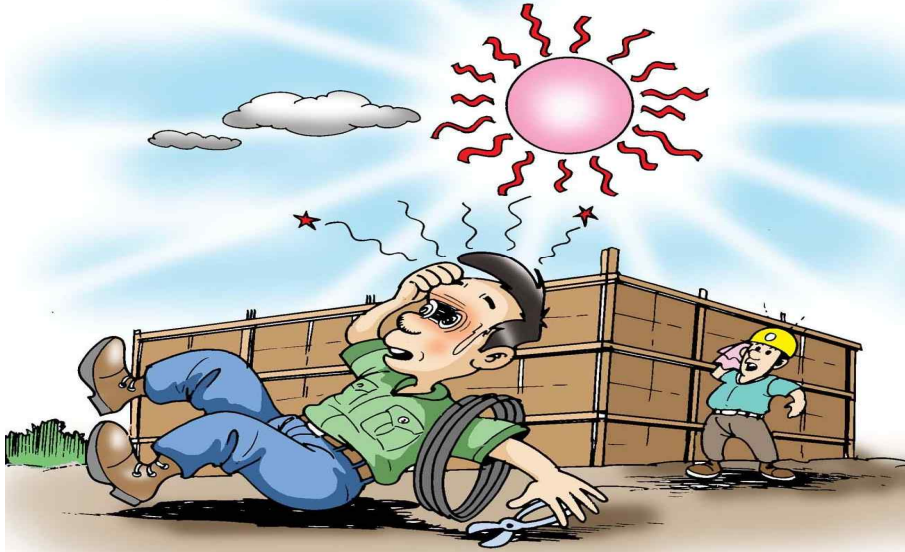
### 재 해 상 황 도

| 재해개요 | 2017.07.19(수) 15시 02분경, 군포 공공주택지구 조경공사현장에서 재해자(목공, 남, 33세)가 조경시설물 옹벽 거푸집 공사를 위해 사면에 걸쳐있는 무늬목을 형틀공에게 전달하는 작업 중 몸을 가누지 못하는 등 이상증세를 보여 동료근로자가 앉아서 쉬라고 재해자에게 얘기하여 재해자가 들고 있던 무늬목을 놓고 앉은 상태에서 바로 쓰러짐 | | |

- 수분 및 식염 섭취
  - 시원하고 깨끗한 물과 식염이 제공되어야 하고 갈증을 느끼지 않더라도 규칙적인 섭취가 필요함.
- 그늘진 휴식장소의 제공
  - 근로자가 일하는 장소 가까이에 그늘진 장소를 마련
  - 그늘막이나 차양막은 햇볕을 완전히 차단할 수 있는 재질로 선택하고 시원한 바람이 통할 수 있도록 하여야 함
- 적절한 휴식시간 부여
  - 폭염특보 발령 시 1시간 주기로 10~15분 이상 규칙적으로 휴식시간 부여
  - ※ 폭염 주의보 발령 시에는 매 시간당 10분씩, 폭염경보 발령 시에는 15분씩 휴식
  - 같은 온도조건이라도 습도가 높을 경우 휴식시간을 더 늘임

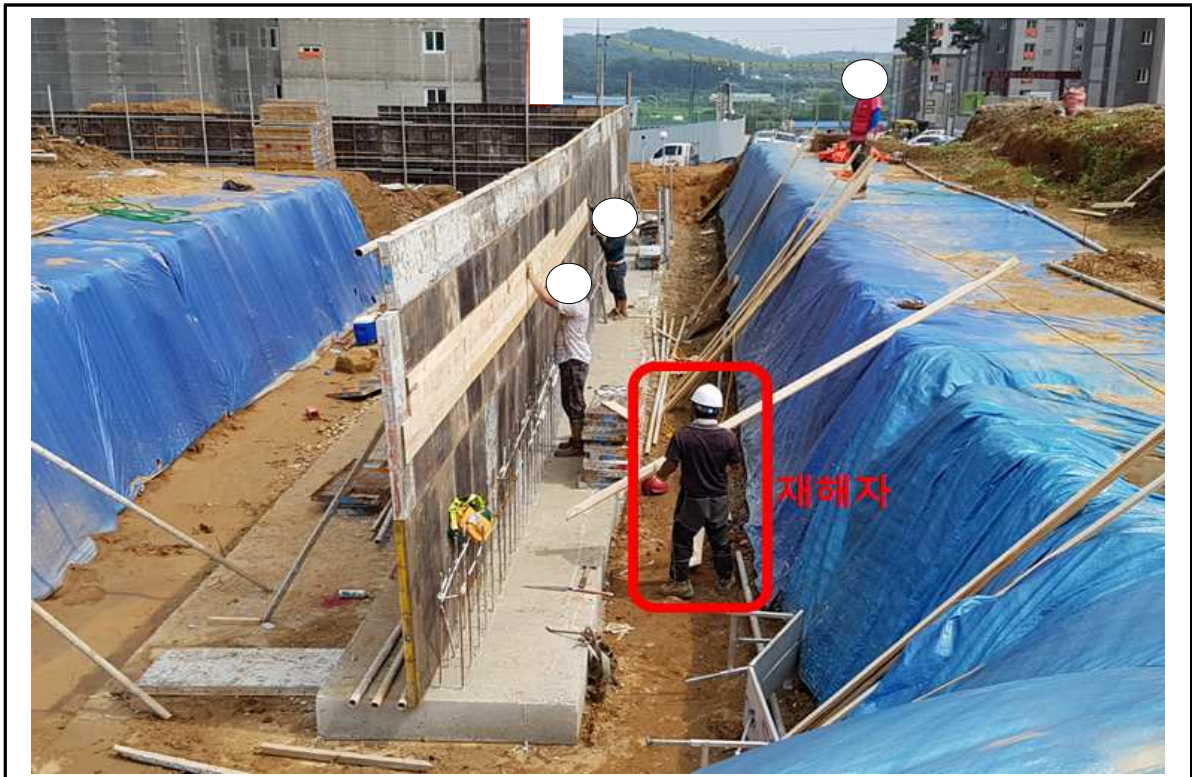
[사진1] 조경시설물 옹벽 거푸집 공사현장

[재해 당일 15:00경 현장촬영사진]

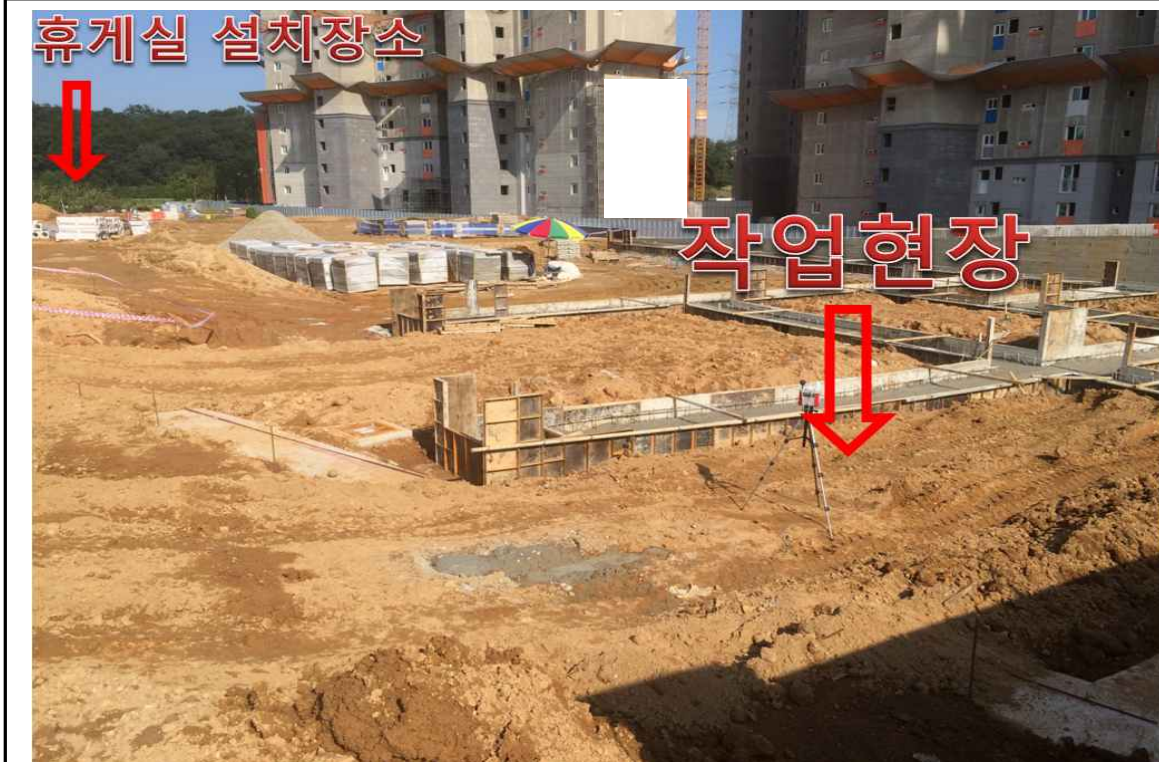
[사진2] 재해발생 현장 전경
