# 지붕 보수공사 중 채광창이 파손되어 추락

## 재해개요

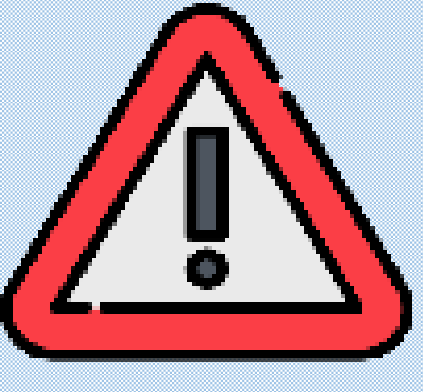
2022.8.27.(토) 11:03경 부산 사하구 소재 0000㈜ 조립공장의 지붕 보수공사 현장에서 피해자가 지붕 위에서 이동 중 채광창\* 부위를 밟아 해당부위가 파손되며, 공장 내부 콘크리트 바닥으로 떨어져 (약 33.8m) 사망함

\* 채광창(skylight) : 공장 , 창고 등의 지붕에 채광을 목적으로 설치된 창으로 섬유강화플라스틱(FRP), 폴리카보네이트(PC) 등의 재료가 사용됨

- 지붕의 가장자리에는 안전난간을 설치
- 채광창에는 견고한 구조의 덮개를 설치
- 슬레이트 등 강도가 약한 재료로 덮은 지붕에는 약 30cm 이상의 발판을 설치
- 위의 조치가 어려운 경우에는 추락방호망을 설치 또는 안전대를 착용하도록 관리
