# 이동식비계 작업발판 위에서 작업 중 바닥으로 떨어짐[h≒1.8m]

## 재해개요

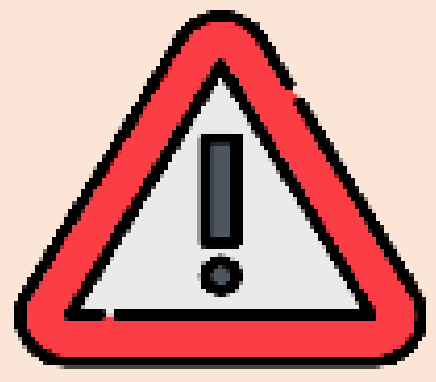
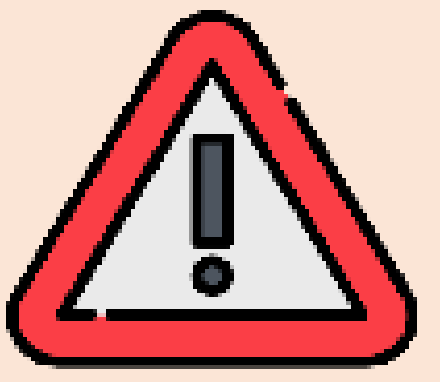
2023. 05. 00.(목) 13:30경 전라북도 완주군  
소재 「〇〇 주변정비(□□□ 건립)」  
현장에서 재해자가 이동식비계 작업발판  
위에서 천장 도배 작업 중 지상 1층  
바닥(h ≒ 1.8m)으로 떨어져 병원 치료 중  
사망함

- (이동식비계 안전난간 미설치) 이동식비계 작업발판 위에서 도배작업 시 안전난간 미설치
- (개인보호구 미착용) 이동식비계 작업발판 상부 등 떨어질 위험이 있는 장소에서 안전모 등 개인보호구를 미착용한 상태로 작업 실시

### ① 이동식비계 안전난간 설치

- 이동식비계를 사용하여 작업하는 경우 이동식비계 작업발판에서 근로자가 떨어지는 것을 방지하기 위한 안전난간을 설치

### ② 개인보호구 착용관리 철저

- 사업주는 이동식비계 작업발판 상부 등 떨어질 위험이 있는 장소에서 작업하는 근로자에게 안전모 등 개인보호구를 지급하고, 작업 중 개인보호구 착용 하고 작업하도록 관리
