# 계단 및 사다리 중대재해사례 모음집

## 산업현장에서 하루 7명 사망

### 기인물별 최근 10년간 사망재해 현황

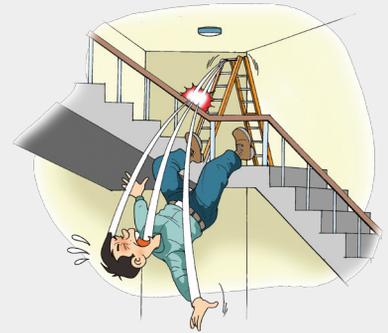
## 전등교체 작업중 사다리에서 추락

보일러 기사인 재해자가 지하 1층과 2층 사이 계단참 전등의 전구를 교체하기 위해 A형 사다리를 놓고 올라가 작업하던중 몸의 중심을 잃고 지하 3층 콘크리트 바닥으로 추락하여 사망한 재해임

- ▶ 이동식 사다리 미끄럼 방지조치 미흡
- ▶ 안전모 미착용

- ▶ 전구교체작업 등 이동식 사다리를 이용한 고소작업시 사다리가 미끄러져 넘어가지 않도록 하단에 미끄럼방지 조치를 하여야 함
- ▶ 높이 2m 이상인 고소작업시 추락에 의한 근로자 위험이 미칠 우려가 있을 때에는 이동식비계 또는 고소작업대를 설치하여 작업을 실시하여야 함
- ▶ A형 사다리를 사용하여 작업을 할 때에는 2인 1조가 되어 한 사람은 사다리를 견고하게 잡고 작업을 실시하고 사다리에서 내려올 경우 정면방향으로 내려와야 함

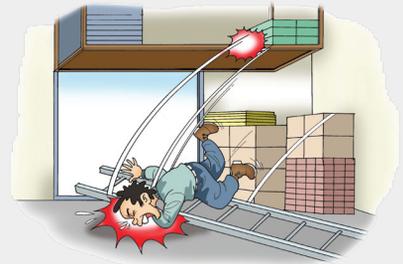
## 부품정리후 사다리를 타고 내려오던중 추락

공장내 상부 적재대 위에서 부품박스 등을 정리하고 이동식 사다리를 타고 내려오던중 적재대에 기대 놓은 사다리의 상부가 고정되지 않은 상태에서 전도되어 바닥으로 추락하여 사망한 재해임

- ④ 이동식 사다리 전도방지조치 미실시
- ④ 추락방지 시설 미설치
- ④ 안전모 미착용

- ④ 이동식 사다리를 이용한 고소작업시 사다리가 전도되지 않도록 사다리의 상부를 고정하고 하부에는 미끄럼방지 조치를 하여야 함
- ④ 높이 2m 이상의 추락위험이 있는 장소에 설치된 적재대에는 작업자가 안전하게 작업하고 통행할 수 있는 안전난간이 있는 고정식 사다리 등을 설치하여야 함
- ④ 고소작업시 추락에 의한 작업자 머리 손상을 예방할 수 있는 안전모를 착용하고 작업을 실시하여야 함

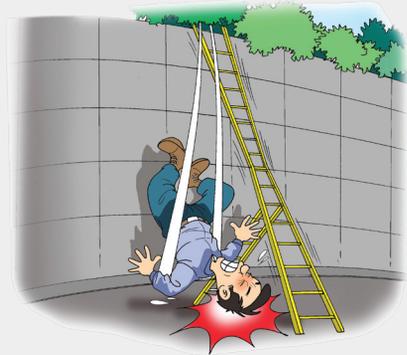
## 옹벽 상부 나뭇가지 제거작업중 추락

옹벽 상부에 늘어져 있는 나뭇가지와 낙엽을 제거하기 위해 A형 사다리를 180°로 펼쳐 옹벽에 고정후 톱과 낫을 가지고 올라가 나뭇가지를 절단하던중 사다리에서 몸의 중심을 잃고 바닥으로 추락하여 사망한 재해임

- ▶ 이동식 사다리 목적외 사용
- ▶ 안전모 미착용

- ▶ A형 사다리를 H형으로 변경 사용을 금지하여야 함
- ▶ 높이 2m 이상인 고소작업시 추락에 의한 근로자 위험이 미칠 우려가 있을 때에는 이동식비계 또는 고소작업대를 설치하여 작업을 실시하여야 함
- ▶ A형 사다리를 사용하여 작업을 할 때에는 2인 1조가 되어 한 사람은 사다리를 견고하게 잡고 작업을 실시하여야 함

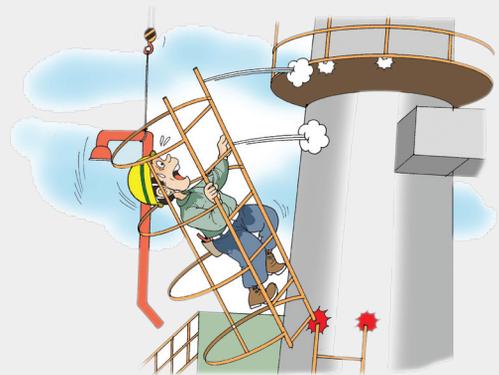
## 수직사다리 용접 이음부 파단으로 인한 추락

공장내 전기집진기 상부에 덕트를 연결하기 위해 하청업체 소속 재해자가 18m 높이에 설치된 수직 사다리로 올라가던중 수직사다리 용접 이음부 파단으로 인해 사다리와 함께 추락하여 사망한 재해임

- 수직사다리 재질 부적절

- 수직사다리 설치시 견고한 구조로 설치하고 진동이나 기타 부식으로 인한 파손방지하기 위해 옥외에 설치하는 옥외사다리는 스텐레스 재질 등 내식성이 강한 것으로 설치하여야 함

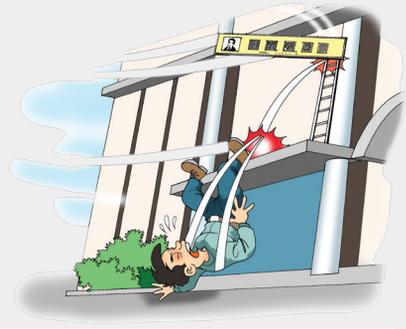
## 빌딩 불법 옥외간판 해체작업중 추락

빌딩의 불법 옥외간판을 철거하기 위해 카고 크레인으로 간판의 상부를 섬유로프로 지지한 후 사다리로 올라가 간판 우측의 체결용 볼트 4개를 해체한 후 내려오던 중 간판이 바람에 흔들리면서 사다리와 충돌하여 재해자가 추락하여 사망한 재해임

- ▶ 악천후에 간판해체 작업 실시
- ▶ 안전모 미착용

- ▶ 심한 강우 또는 돌풍이 예상되는 악천후 시에는 높은 위치에서의 사다리 작업을 금지하여야 함
- ▶ 높이 2m 이상인 고소작업시 추락에 의한 근로자 위험이 미칠 우려가 있을 때에는 이동식비계 또는 고소작업대를 설치하여 작업을 실시하여야 함
- ▶ 일자형 이동식 사다리를 사용하여 작업을 할 때에는 2인 1조가 되어 한 사람은 사다리를 견고하게 잡고 작업을 실시하고 사다리에서 내려올 경우 정면방향으로 내려와야 함

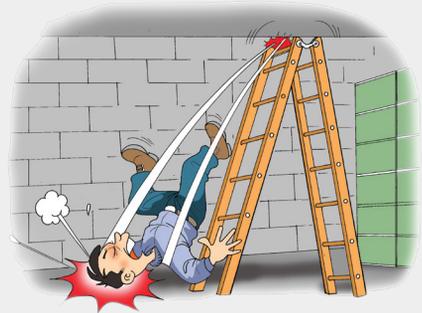
## 공장내 도색작업중 사다리에서 추락

공장내 벽에 페인트 도색작업을 하기 위해 A형 사다리를 타고 올라가 작업하던중 몸의 중심을 잃고 콘크리트 바닥으로 추락하여 사망한 재해임

- ⦿ 이동식 사다리 전도 방지조치 미흡
- ⦿ 안전모 미착용

- ⦿ 도색작업 등 이동식 사다리를 이용한 고소작업시 사다리가 전도되지 않도록 하단에 고정식 아웃트리거 등을 설치하고 작업을 실시하여야 함
- ⦿ 높이 2m 이상인 고소작업시 추락에 의한 근로자 위험이 미칠 우려가 있을 때에는 이동식비계 또는 고소 작업대를 설치하여 작업을 실시하여야 함
- ⦿ A형 사다리를 사용하여 작업을 할 때에는 2인 1조가 되어 한 사람은 사다리를 견고하게 잡고 작업을 실시하고 사다리에서 내려올 경우 정면 방향으로 내려와야 함

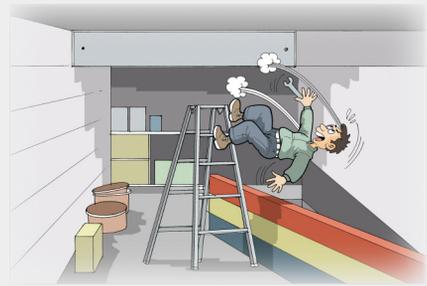
# A형 사다리 위에서 노후간판 철거 작업중 추락

A형 사다리 위에 올라가 아파트 지하 통로 입구 건물 보에 설치되어 있던 노후 간판철거 작업중 몸의 중심을 잃고 콘크리트 바닥으로 추락하여 사망한 재해임

- ▶ 작업시 안전조치 미흡
- ▶ 전문 업체에 위탁 미실시
- ▶ 안전모 미착용

- ▶ 이동식 사다리를 이용한 고소작업시 사다리가 전도되지 않도록 사다리의 상부를 고정하고 하부에는 미끄럼방지 조치를 하여야 함
- ▶ 높이 2m 이상인 고소작업시 추락에 의한 근로자 위험이 미칠 우려가 있을 때에는 이동식비계 또는 고소작업대를 설치하여 작업을 실시하여야 함
- ▶ A형 사다리를 사용하여 작업을 할 때에는 2인 1조가 되어 한사람은 사다리를 견고하게 잡고 작업을 실시하고 사다리에서 내려올 경우 정면 방향으로 내려와야 함

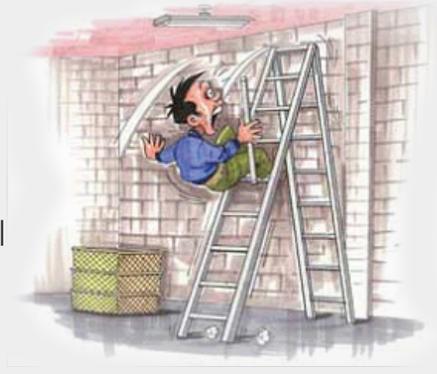
## 형광등 교체후 내려오던중 사다리에서 추락

공장내 천장에 설치되어 있는 형광등을 교체하기 위하여 이동식 사다리를 설치하고 형광등 교체후 내려오던중 사다리가 흔들리면서 추락하여 머리부분이 바닥에 부딪혀 사망한 재해임

- ④ 이동식 사다리 안전장치 미설치
- ④ 작업방법 불량
- ④ 안전모 미착용

- ④ 이동식 사다리를 이용한 고소작업시 사다리가 전도되지 않도록 사다리의 상부를 고정하고 하부에는 미끄럼방지 조치를 하여야 함
- ④ 높이 2m 이상의 고소작업시에는 이동식비계 또는 고소작업대를 설치하여 안전하게 작업을 실시하여야 함
- ④ 이동식 사다리를 사용하여 작업을 할 경우에는 반드시 2인 1조로 작업을 실시하여 사다리의 흔들림 등에 의한 추락재해를 예방하여야 함

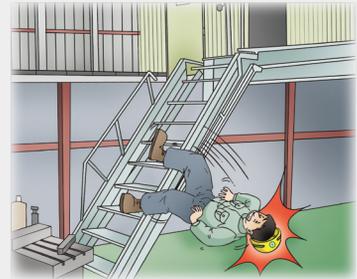
## 철제 계단에서 내려오던중 전도

냉장고 부품 제조공장에서 야간에 2층에 위치한 사무실에서 철제계단을 이용하여 내려오다 전도되면서 작업장 바닥으로 굴러 사망한 재해임

- ➡ 일정한 간격의 발판 미설치
- ➡ 적합한 구조의 안전난간 미설치

- ➡ 계단발판은 치수가 동일한 일정한 간격을 유지하고 발판은 미끄럼 방지조치를 하여야 함
- ➡ 계단을 설치할 때에는 추락, 전도 등에 의한 위험방지를 위해 측면에 높이 90cm ~ 120cm 이하의 안전난간을 설치하여야 함

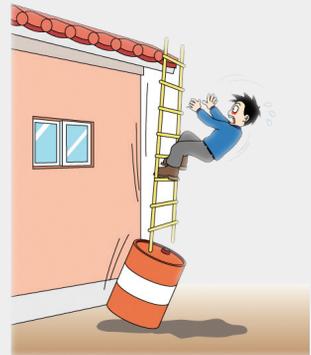
## 누수점검을 위해 사다리를 올라가던중 추락

지붕누수로 인한 누수자국을 발견하고 지붕을 점검하기 위해 이동식 사다리를 놓고 지붕위로 올라가려고 하였으나 사다리 길이가 짧아 밑에 드럼통을 놓고 올라가던중 사다리가 전도되면서 추락사망한 재해임

- ⦿ 부적합한 사다리 사용
- ⦿ 안전모 미착용

- ⦿ 지붕높이에 적합한 이동식 사다리를 설치하고 사다리 설치시 근로자가 안전하게 승강할 수 있도록 폭은 30cm 이상으로 하고 수평면과의 각도는 75° 이하로 설치하여야 함
- ⦿ 높이 2m 이상의 고소작업시 안전모 등의 보호구를 착용하여야 함

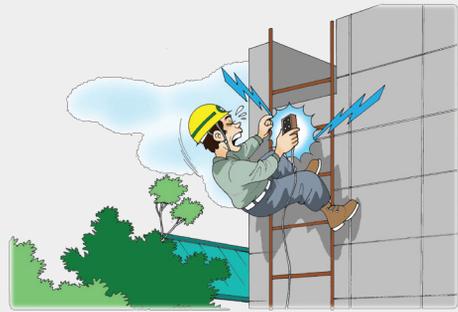
## 광고간판 설치 작업중 콘센트에 감전 추락

주유소 옥상에 광고간판을 설치하기 위해 옥상에 올라가 건물 벽면에 흠을 파기 위해 핸드드릴을 콘센트에 접속하였으나 작동이 되지 않자 콘센트를 해체한 후 지상에서 수리하기 위해 옥상에 설치된 철재 수직 사다리를 이용하여 절연덮개가 개방된 콘센트를 들고 내려오던중 콘센트 충전부에 손이 닿으면서 감전되어 추락 사망한 재해임

- ▶ 정전작업 미실시
- ▶ 누전차단기 미설치

- ▶ 콘센트 수리작업시 해당 전로의 개폐기를 차단하고 통전금지 표지판을 부착하는 등의 정전작업을 실시하여야 함
- ▶ 전기기계기구에서의 감전을 방지하기 위해서는 과전류보호 겸용 누전 차단기를 설치하고 사용 전·후 작동시험을 하여야 함
