**한국산업안전보건공단**

# 펌프 등 이송장비 중대사고사례 모음집

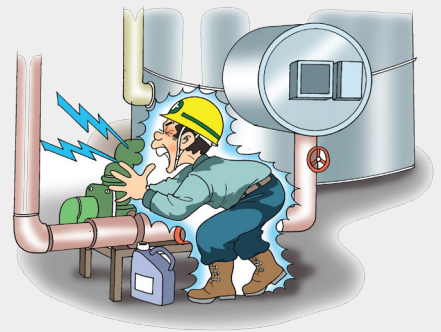
## 온수탱크 순환펌프 시험가동중 감전

기계실에서 태양열 집열판 온수탱크의 순환펌프 교체 후 물이 아닌 부동액을 투입한 후 시험가동중 부동액 누수로 인해 내부권선이 단락된 후 순환펌프 외함으로 누전되어 재해자가 감전 사망한 재해임

- ➡ 순환펌프 금속제 외함 접지 미실시
- ➡ 누전차단기 미설치

- ➡ 전기기계·기구의 누전에 의한 감전위험을 방지하기 위해 금속제 외함에 접지를 실시하여야 함
- ➡ 습한 장소에서 사용하는 전기기계기구의 감전위험을 방지하기 위해 과전류 보호겸용 누전차단기 설치하여야 함

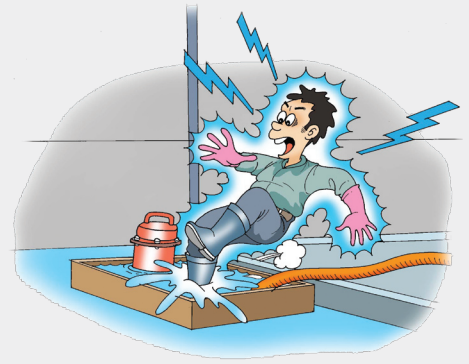
## 수조 내부 청소작업중 수중펌프에 감전

공장내 공조기 수조 내부를 청소하기 위해 80cm 정도 고인물을 1차 강제배수시키고 약 20cm 정도 남은 물을 수중펌프로 강제배수 작업을 마친 뒤 고압세척기로 수조 내부를 청소작업을 하던중 재해자가 미끄러지면서 절연이 파괴된 수중펌프가 담겨 있는 물통에 발이 빠지면서 감전 사망한 재해임

- ⦿ 수중펌프 연결전원에 누전차단기 미설치
- ⦿ 금속제수조 접지 미실시

- ⦿ 습윤장소인 수조 내에서 수중펌프, 이동용 손전등, 이동식코드릴 등 전기설비를 사용하는 경우에는 고감도형 누전차단기를 설치하여야 함
- ⦿ 수중펌프를 금속제 수조 내부에 설치하여 사용하는 경우 수조에도 접지를 실시하여야 함

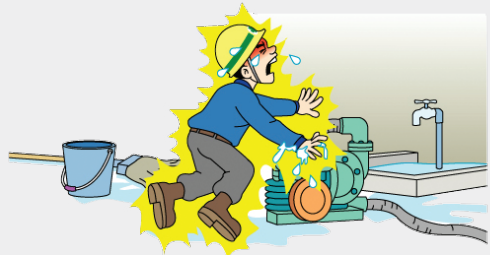
## 양수기 수리작업중 감전

작업장에서 재해자가 세면장 하수구가 막혀 바닥에 물이 고여 있는 것을 발견하고 양수기를 집수정에서 꺼내 수리하던중 누전된 양수기 외함에 감전되어 사망한 재해임

- 고장수리시 정전작업 미실시
- 누전차단기 불량

- 양수기 수리, 점검시 해당 전로의 개폐기를 차단하고 통전금지 표지판을 부착하는 등의 정전작업을 실시하여야 함
- 양수기 취급장소는 물로 인해 인체의 저항이 급격히 저하될 우려가 높으므로 전원측에는 반드시 감전방지용 누전차단기를 사용하여야 함
- 양수기 고장수리시 감전될 우려가 있으므로 전문업체에 의뢰하여 수리하여야 함

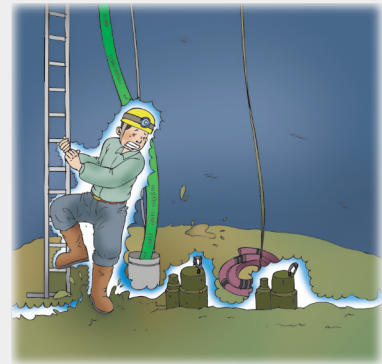
## 누전된 양수펌프에 접촉하여 감전

지하의 저수조 청소를 위해 스틸재질의 사다리를 타고 저수조 내부로 접근하던중 절연이 손상된 수중 양수펌프 누전으로 인해 감전 사망한 재해임

- ➡ 수중 양수 펌프의 절연관리 불량
- ➡ 누전차단기 미설치

- ➡ 수중에서 사용하는 양수펌프 등은 절연 손상에 따른 감전위험이 높은 전기설비이므로 사용전 전선 인입부 등 절연손상 가능성이 높은 부분에 대한 점검을 철저히 하여야 함
- ➡ 양수펌프 누전에 따른 감전을 방지하기 위해서는 당해 전로의 정격에 적합한 감전방지용 누전차단기를 설치하여야 함

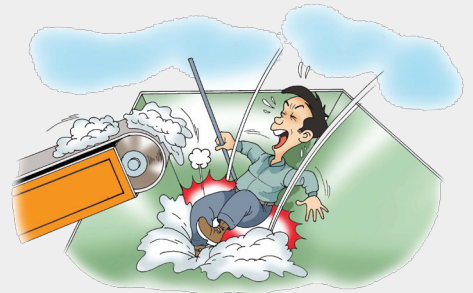
## 폐비닐압축기 호퍼에 올라가 작업하던중 협착

폐비닐 재생공장에서 폐비닐 압축기에 벨트콘베이어로 운반되어 온 비닐을 호퍼 내부로 투입하던 중 폐비닐 뭉치가 호퍼에 걸려 막힘현상이 발생하자 위에 올라가서 쇠파이프로 밀어 넣던중 투입이 잘 안되자 재해자가 호퍼 내부로 들어가 체중을 실어 발로 밟던중 갑자기 아래로 밀리면서 압축기에 협착되어 사망한 재해임

- ⦿ 운전정지 미실시
- ⦿ 호퍼 주위에 방호울 및 작업발판 미설치

- ⦿ 폐비닐 뭉치에 의해 막힘현상이 자주 발생하므로 작업자가 임의로 호퍼 내부로 출입할 수 없도록 방호울 및 작업발판을 설치하여 추락 및 협착 재해를 예방하여야 함
- ⦿ 위험구역인 호퍼 내부로 들어갈 경우에는 기계의 운전을 정지하고 기동장치에 잠금장치를 하고 안전표지판을 설치하는 등의 안전조치를 하여야 함

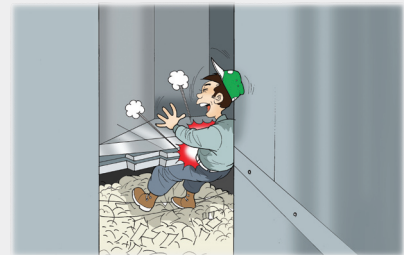
## 폐지 자동압축기 내부 이물질 제거작업중 협착

폐지 재생공장에서 폐지 자동압축기로 폐지 압축작업을 하던중 자동운전 모드로 설정된 상태에서 압축기 내부에 이물질을 재해자가 발견하고 내부로 들어가 제거 작업을 하던중 폐지양을 측정하는 센서에 신체일부가 감지되어 압축기 푸셔가 작동되면서 반대편 고정 설치된 종이절단용 푸셔사이에 몸이 협착되어 사망한 재해임

- ➡ 폐지 자동압축기 출입문 동력 차단장치 미설치
- ➡ 이물질 제거 작업시 폐지자동 압축기 운전 미정지

- ➡ 설비내에서 폐지 등 이물질 제거작업시 출입문에 인터록 장치를 설치하여 출입문이 열린 경우 압축기가 작동되지 않도록 하여야 함
- ➡ 조작판넬에 폐지 자동압축기의 불시작동을 방지하기 위한 잠금장치를 설치하고 그 열쇠를 작업자가 소지한 후 작업을 실시할 수 있도록 하여야 함

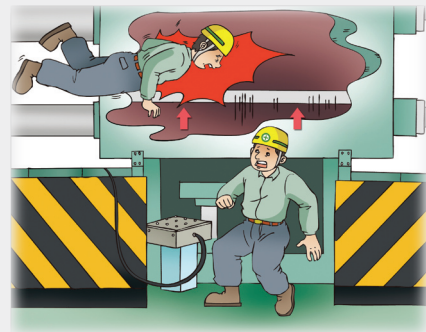
## 스크랩 압축기 조립 작업중 협착

스크랩 압축기 조립공장에서 스크랩압축기를 조립하던중 유압에 의해 작동되는 압축 스크랩 이송용 베드와 압축공간 상부 프레임 사이에 협착 되어 사망한 재해임

- 조립작업중 안전조치 미준수

- 실린더 등 설비가동시 작업자가 협착위험 공간에 위치하지 않은 상태에서 설비를 가동하여야 함
