# 산업기계 중대재해 사례집

한국산업안전보건공단  
KOREA OCCUPATIONAL SAFETY & HEALTH AGENCY

## 2. 금속가공기계

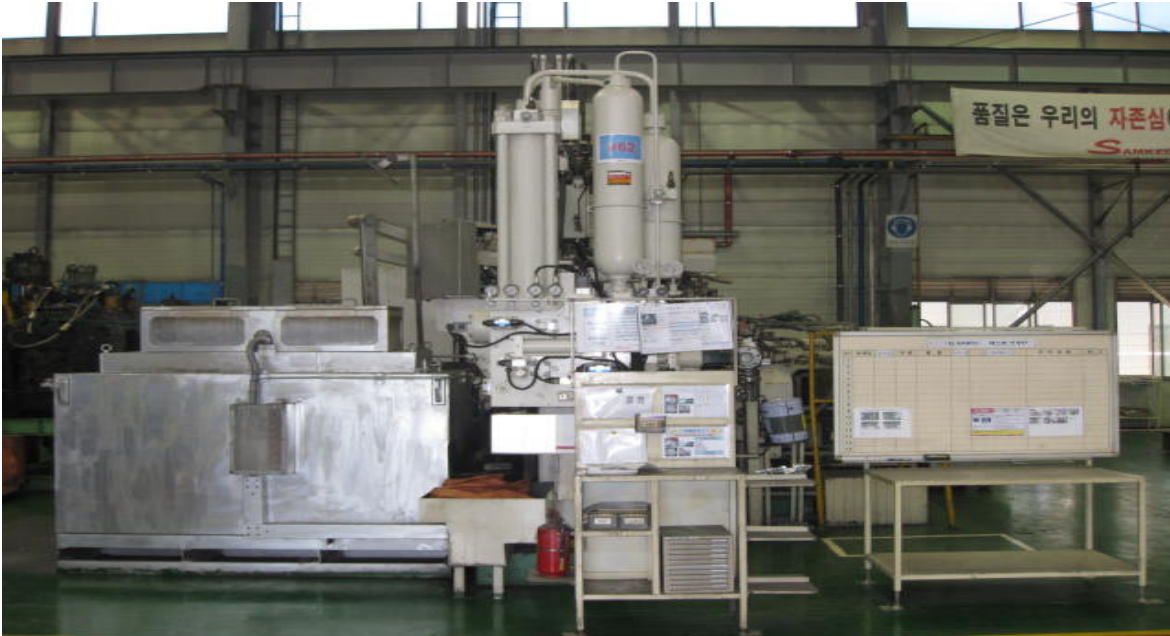
## 다이캐스팅기 이젝터 및 링크하우징 사이에 협착

2009년 10월 8일, 경기 평택시 소재 (주)○○○오토모티브, 금속제품 주조 공정  
다이캐스팅기의 게이트가드를 열고 설비내로 진입하여 점검작업 중 이젝터  
(ejector) 및 링크하우징 사이에 두부 및 몸통이 협착되어 사망

- 게이트가드 연동장치 기능 상실

- 설비의 전원 공급을 차단하여 운전을 정지시키지 않은 상태로 협착 위험이 있는  
다이캐스팅기 설비내부로 진입하여 점검작업 실시
- 운전 시작 전 확인 미실시

### ○ 게이트가드 연동장치가 상시 작동하도록 조치

- 게이트가드가 개방되는 경우 설비의 전원을 차단하는 연동장치가 고장 시에는 다이캐스팅기의 전원이 차단되도록 조치
- 관련규정 : 산업안전기준에 관한 규칙 제92조(사출성형기등의 방호장치)

### ○ 청소 및 점검(정비)작업시 운전정지

- 다이캐스팅기의 청소 및 점검, 정비 작업 시에는 기계의 운전을 정지
- 관련규정 : 산업안전기준에 관한 규칙 제37조(정비등의 작업시의 운전정지등)

### ○ 작업 시작 전 점검 철저

- 다이캐스팅기 운전 시작 전에는 게이트가드 등 방호장치의 기능이 정상적으로 작동하는지 여부 등을 점검하여 이상이 있는 경우에는 수리 등 조치 실시
- 관련규정 : 산업안전기준에 관한 규칙 제31조의3(작업시작전 점검)

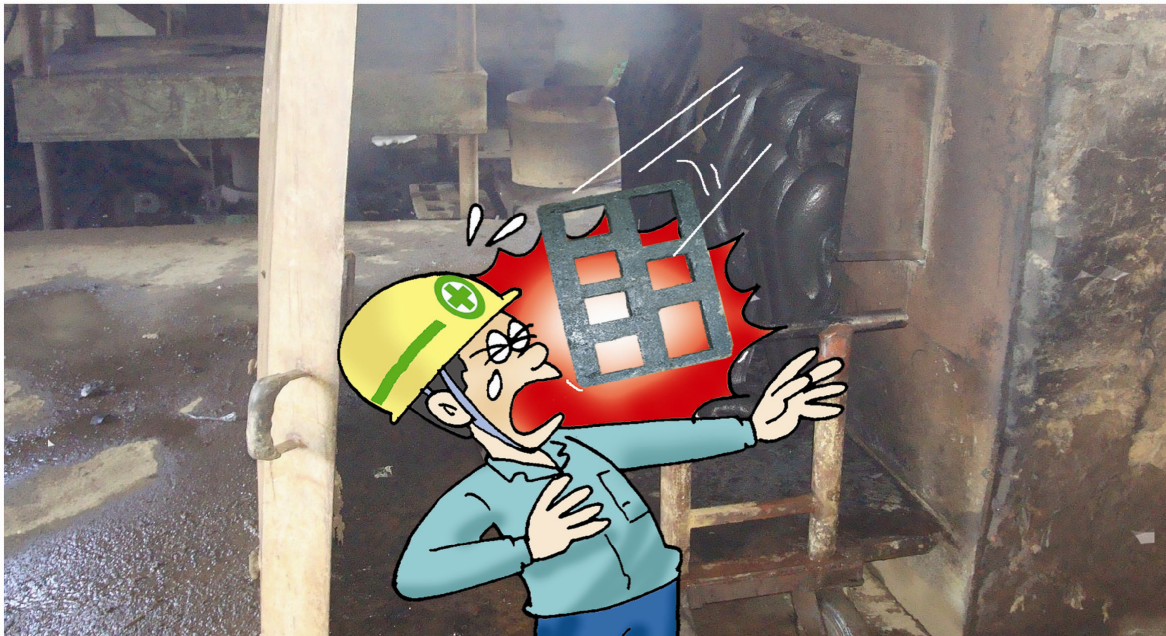
## 압출기 다이스 분해 작업 중 다이스 비래에 의한 충격

압출기 배출구 내부 이물질 제거하기 위해 다이스를 분해하는 과정에서 내부의 고압에 의해 다이스가 피재자 안면부에 날아와 맞아 사망한 재해임

- 압력계 미설치
- 다이스 잠금장치 미설치

- 압출기 수리 정비시 배출구 내부에서 발생한 고온 고압의 기체(증기) 등의 방출로 인하여 다이스가 날아와서 맞을 위험 또는 화상의 위험이 있음에도 불구하고 압축된 기체 등을 미리 방출시키는 등 위험방지조치를 실시하지 않았으며, 관계자 교육 미실시

### ○ 압력계 설치

- 설비 내부의 압력을 알 수 있도록 압력계를 설치
- 관련규정 : 산업안전기준에 관한 규칙 제292조(계측장치등의 설치)

### ○ 다이 잠금장치 설치

- 내부의 압력이 제거되지 않은 상태에서는 다이가 분리되지 않도록 잠금장치 설치

### ○ 형소 작업시 운전정지 및 작업자 교육 미 실시

- 압출기 수리 정비시에는 설비 내부의 압축된 기체 등을 미리 방출시키는 등 위험방지조치 후 정비 작업 실시
- 작업방법 및 순서를 정하여 미리 관계 근로자에게 교육 실시
- 관련규정 : 산업안전기준에 관한 규칙 제37조(정비등의 작업시의 운전정지등)  
산업안전기준에 관한 규칙 제297조(개조·수리등)

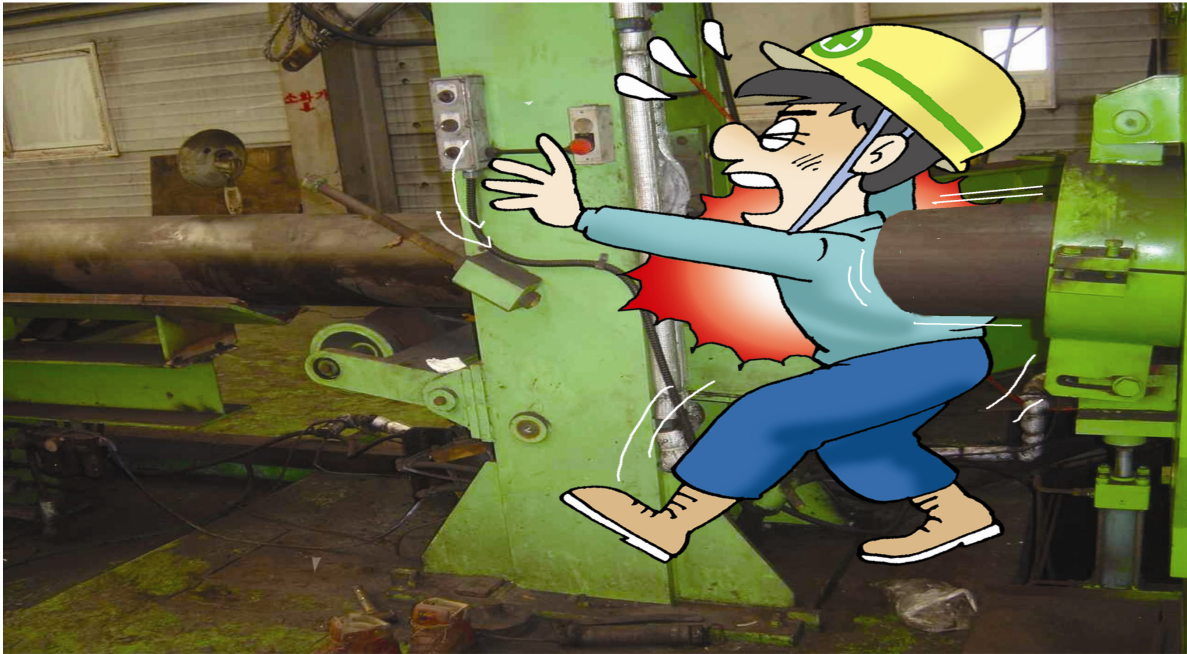
### 파이프교정기 배출부에서 에어호스를 치우려다 협착

파이프 교정기 작업장에서 배출핀치롤(Outlet pinch roll) 프레임과 교정기의 배출부(Outlet) 사이에서 프레임에 늘어져 있는 에어호스를 치우려다 교정기에서 배출되는 소재(직경 12인치, 중량 141kg 파이프)와 배출핀치롤 프레임에 상체가 협착되어 사망

- 방호울 및 연동장치 미설치
- 에어호스 릴 설치 위치 부적합

- 정비 등 작업시 운전 정지 미실시

### ○ 방호울 및 연동장치 설치

- 교정기 배출구와 배출핀치를 사이에는 협착위험이 크므로 작업자가 접근할 수 없도록 방호울을 설치하고 방호울 개방시에는 교정기의 작동이 멈출 수 있도록 연동장치를 설치
- 관련규정 : 산업안전기준에 관한 규칙 제39조(감감통등의 위험방지)

### ○ 에어호스 릴을 안전한 장소에 설치

- 에어호스 릴이 설치된 장소는 교정기 배출구에서 배출되는 소재에 의한 협착 위험이 상존하는 장소이므로 안전한 장소에 에어호스 릴을 설치

### ○ 정비, 청소 등의 작업시 운전정지 철저

- 기계 등의 정비·청소·급유·검사·수리 기타 이와 유사한 작업을 함에 있어서 근로자에게 위험을 미칠 우려가 있는 때에는 해당 기계의 운전을 정지
- 관련규정 : 산업안전기준에 관한 규칙 제37조(정비등의 작업시의 운전정지등)

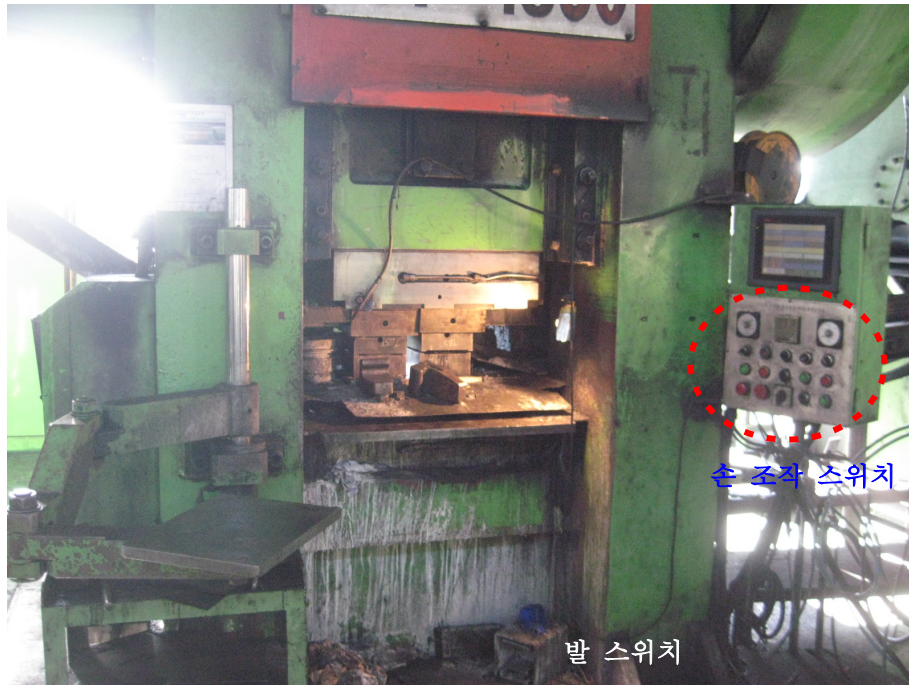
### 프레스 금형파손으로 금형 파편이 튀어 가슴 가격

단조프레스 금형 조정작업 중 금형이 정 위치에 설치되지 않은 상태에서 프레스를 작동하여 금형이 파손되면서 금형 파편이 튀어 가슴을 가격

- 금형설치(조정) 작업방법 부적정

- 작업시작 전 점검 미 실시

### ○ 금형설치(조정) 작업방법 준수

- 금형교체 시 안전블록 사용 및 금형 고정장치를 작동하여 금형을 확실하게 고정
- 관련규정 : 산업안전기준에 관한 규칙 제53조(금형 조정작업의 위험방지)

### ○ 프레스 작업시작 전 점검 실시

- 프레스를 사용하여 작업을 하는 때에는 작업 시작 전 금형 및 고정 볼트 상태 등을 점검
- 관련규정 : 산업안전기준에 관한 규칙 제34조(운전시작 전 확인)

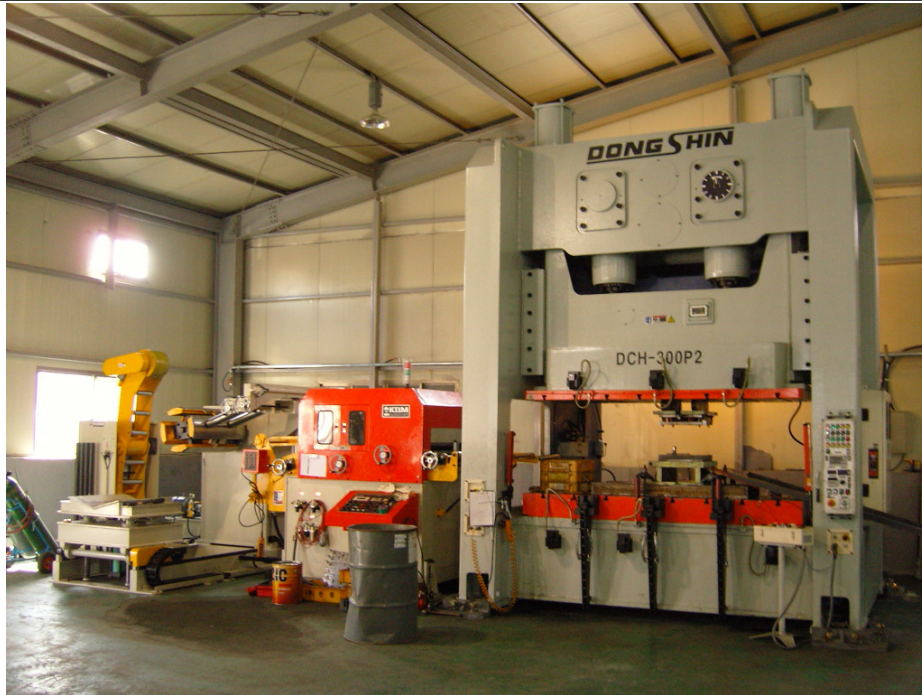
### 상부 금형부품의 파손으로 파편 비래

자동송급장치가 설치된 300톤 프레스를 이용하여 자동차부품 자동가공작업을 하던 중 상부금형의 부품이 하부금형 위로 떨어진 상태에서 슬라이드가 하강하여 그 충격에 의해 파손된 금형의 파편이 비래하여 재해자의 목에 박힘

- 금형부품에 균열이 발생되어 파손위험이 있는 상태에서 사용
- 프레스 주변 방호울 미설치

- 운전 시작 전 점검 미실시

### ○ 프레스 전·후면 방호울 설치

- 자동 송급장치를 사용하는 프레스 주변에는 방호울 설치하여 제품 및 금형과편의 비산에 의한 위험방지 조치

### ○ 금형교체 후 작업 전 점검 철저

- 금형파손에 따른 비래위험을 예방하기 위하여 작업시작전 금형의 크랙발생 등 파손유무를 점검하고 파손위험이 있는 경우에는 필요한 조치를 하여야 함
- 관련규정 : 산업안전기준에 관한 규칙 제34조(운전시작 전 확인)
