산업기계 중대재해 사례집

■ 띠톱기계

가동 중인 띠톱기계 톱날의 송진제거작업 중 신체 절단 및 절개

띠톱기계 톱날에 접근하다 작업복이 말려 신체 절단

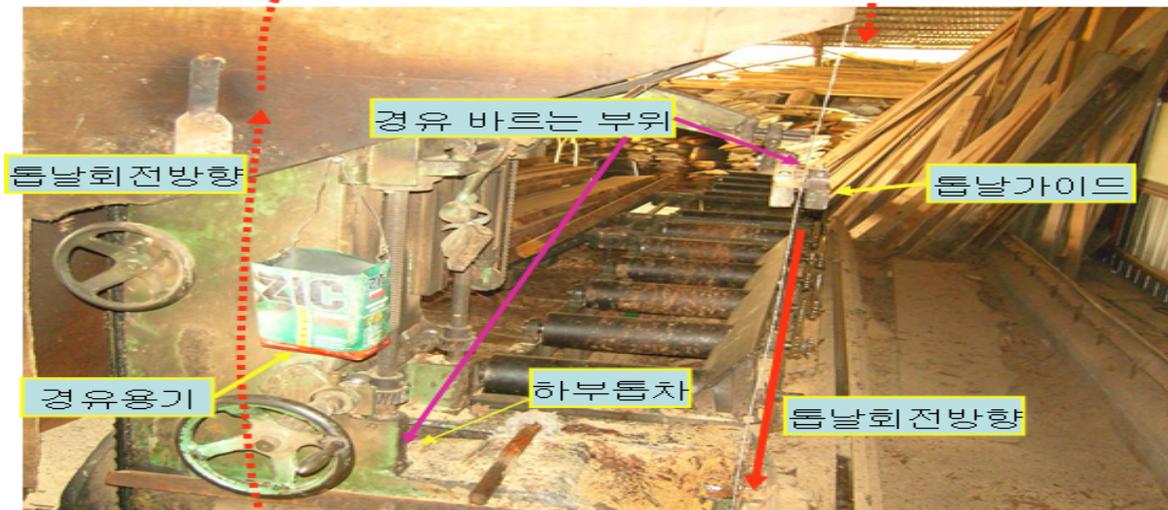
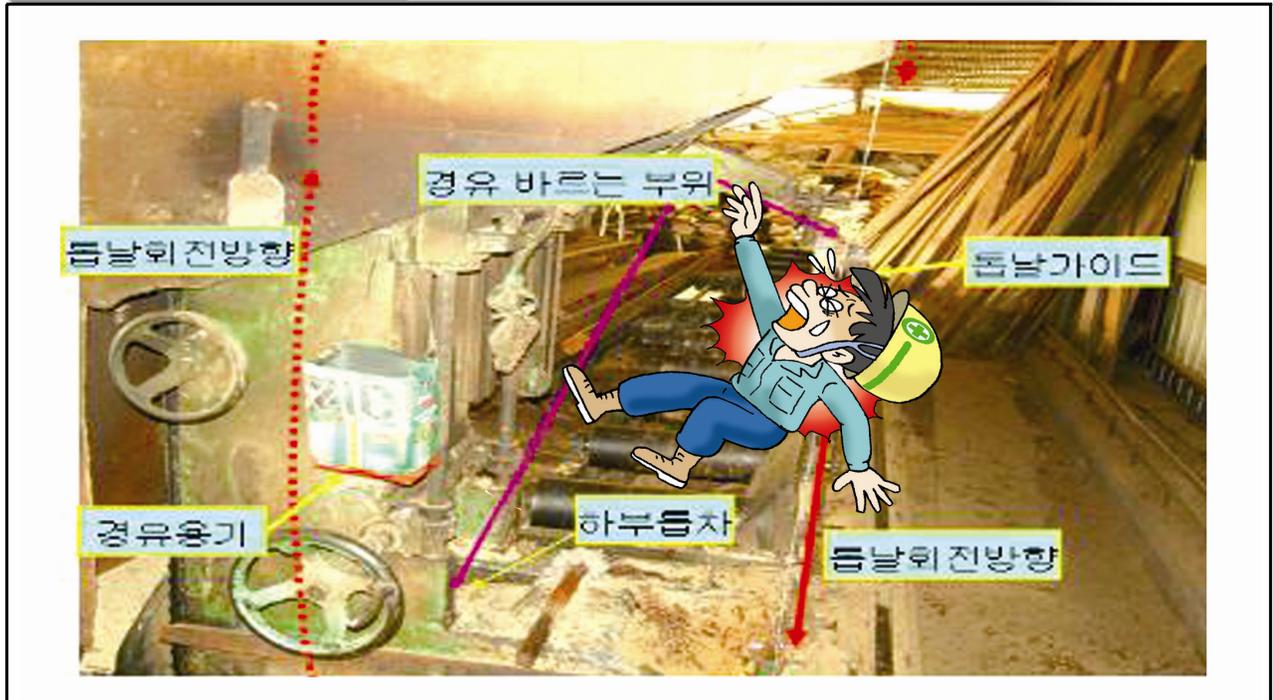
재해발생상황

목재 원목 제재 공정에서 띠톱기계의 톱날에 송진제거를 위해 경유를 바르던 중 중심을 잃고 쓰러지면서 가동 중인 톱날에 팔이 절단되고 머리가 절개됨

- 톱날의 접촉예방장치인 덮개 미설치

- 기계 가동 중에 송진제거를 위한 용제(경유)를 작업막대를 이용하여 수작업으로 도포하는 작업을 실시

○ 톱날 접측예방장치 설치

- 작업에 실제로 사용되지 않는 톱날부위는 노출이 되지 않도록 톱날덮개 설치
- 관련규정 : 산업안전기준에 관한 규칙 제61조(띠톱기계의 덮개)

- 띠톱기계에 용제용기, 호스, 밸브 등을 이용하여 자동으로 용제(경유)를 톱날에 도포할 수 있는 자동도포기(용제분사펌프 등) 설치

- 기계 등의 정비·청소·급유·검사·수리 기타 이와 유사한 작업을 함에 있어서 근로자에게 위험을 미칠 우려가 있는 때에는 당해 기계의 운전을 정지
- 관련규정 : 산업안전기준에 관한 규칙 제37조(정비등의 작업시의 운전정지등)

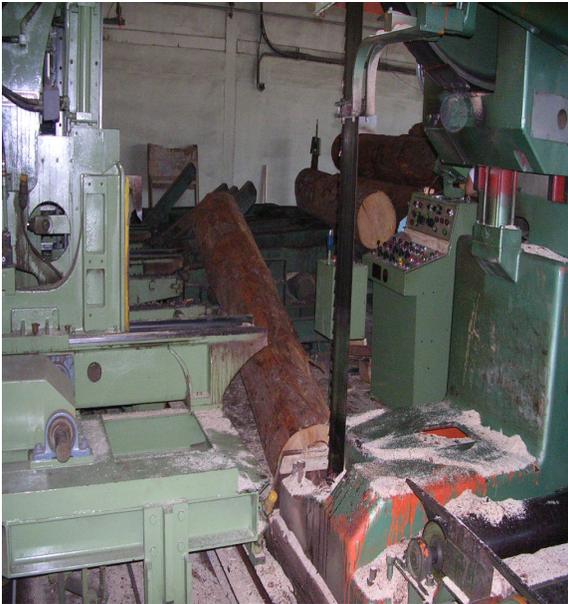
목재가공용 띠톱기계(제재기, Band Saw with carriage)의 송재차에서 원목이 떨어지자 원목을 송재차에 정상 적치하기 위해 띠톱기계 위치로 이동하여 띠톱기계의 톱날과 송재차 사이(간격:400mm)를 통과하던 중 피재자의 작업복이 톱날에 걸리면서 말려 들어가 몸이 절단되어 사망한 재해임

- 톱날의 접촉예방장치인 덮개 미설치
- 띠톱에 급정지장치 미설치

- 띠톱기계 등 회전설비에 접근할 경우 톱날이 완전히 정지한 후 출입하여야 하나 톱날이 회전관성력이 남아있는 상태에서 출입함

송재차에서 원목이 떨어진 모습

- 목재가공용 띠톱기계의 절단에 필요한 톱날부위외의 위험한 톱날부위에는 덮개 또는 울 등을 설치하고, 덮개의 길이는 안내 롤을 내리는 경우에 있어서 덮개 상부의 날이 노출되지 않는 길이로 설치하여야 함
- 관련규정 : 산업안전기준에 관한 규칙 제61조(띠톱기계의 덮개)

- 비상시 긴급히 띠톱기계를 정지시킬 수 있는 급정지장치를 설치

- 띠톱기계 등 회전설비에 접근할 경우 톱날이 완전히 정지한 후 출입하도록 조치

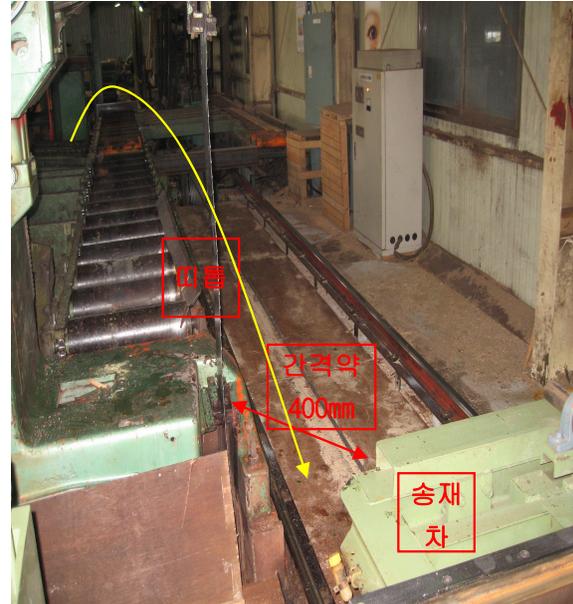
피재자의 이동경로
