# 산업기계 중대재해 사례집

한국산업안전보건공단  
KOREA OCCUPATIONAL SAFETY & HEALTH AGENCY

## 9. 운반기계

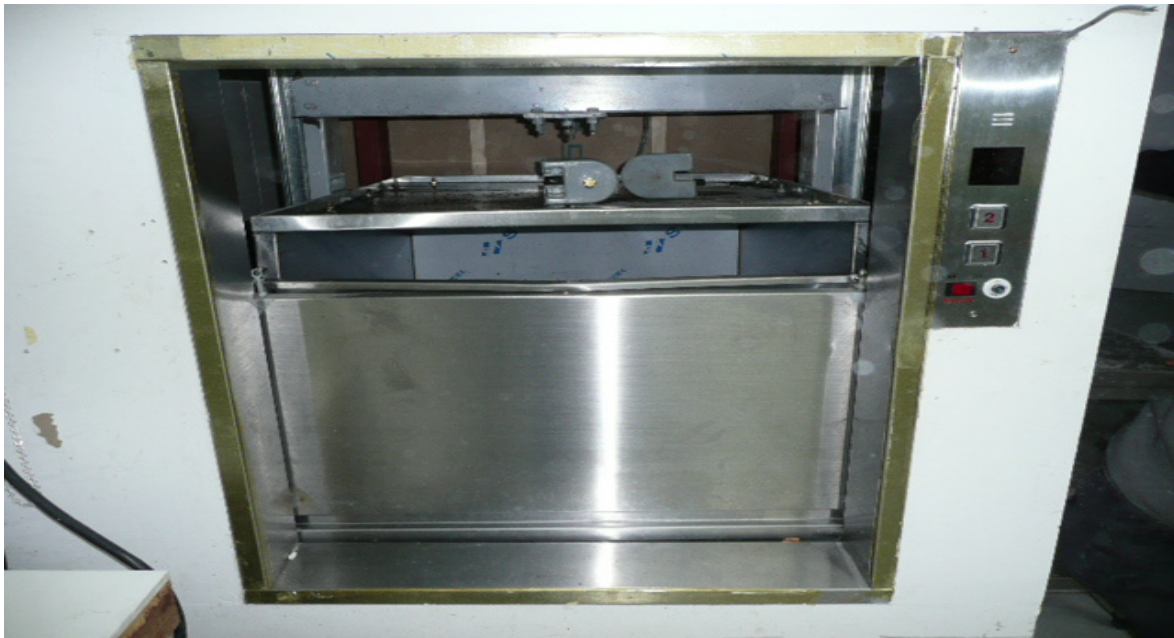
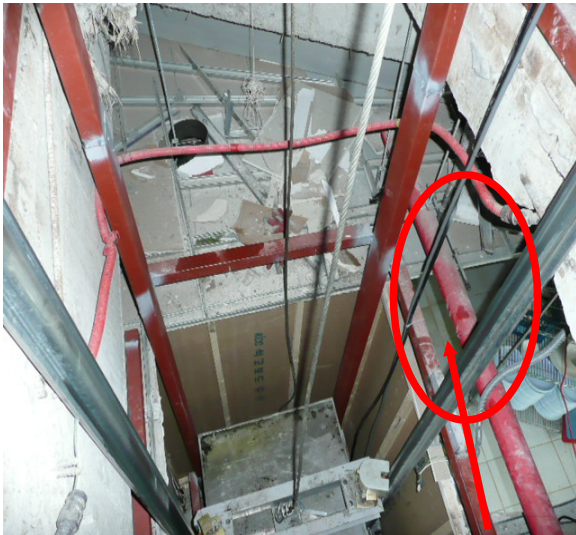
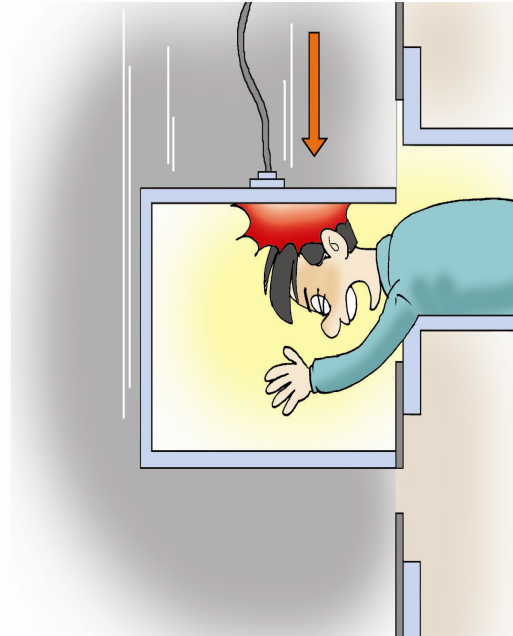
### 덤웨이터 점검 중 운반구 낙하에 의한 협착

주방용 덤웨이터 운반구가 정지하자(나무조각이 덤웨이터와 건축물 개구부 사이에 끼어 작동이 멈춘 상태에서 드럼의 와이어로프가 계속 풀려 와이어로프가 이완되어 늘어진 상태로 있었음) 3층 천정 구조물과 4층 바닥 슬라브 사이에 들어가서 운반구 내부에 머리를 넣은 상태로 확인하던 중 운반구가 낙하하여 운반구 상부와 3층 천정 구조물 사이에 협착

- 로프이완방지장치 미설치

이완된 와이어로프 및  
4층 슬라브와 3층 천정사이의 공간(덱트)

- 와이어로프가 이완되는 것을 자동으로 감지할 수 있는 장치 설치
- 관련규정 : 승강기시설안전관리법 제13조(승강기의검사) 및 행정안전부고시 제2009-67호(2009. 11. 24) 승강기 검사기준의 3.4.6(5)항

- 정지된 승강기에 각재 또는 원목 등으로 운반구를 지지하여 승강기의 불시 낙하에 의한 근로자 위험방지조치 실시
- 관련규정 : 산업안전기준에 관한 규칙 제138조(피트청소시의 조치)

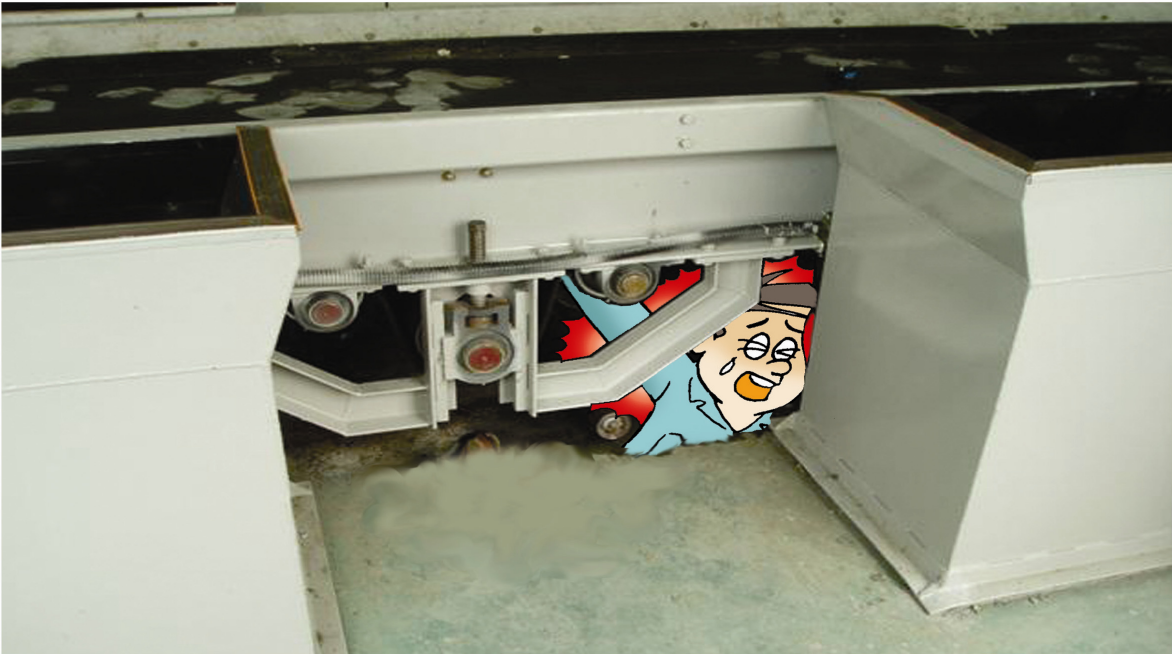
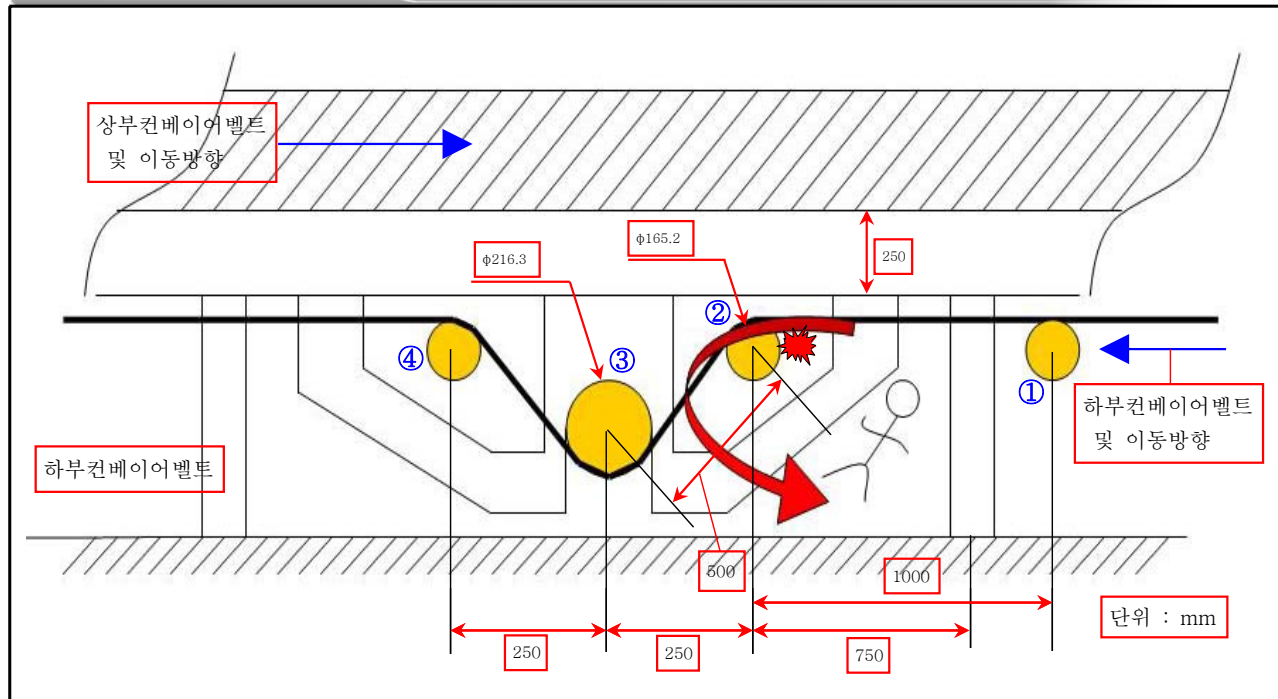
### 컨베이어 텐션롤 이물질 제거 작업 중 벨트와 롤 사이에 협착

재활용 선별기의 재활용품 운반용 컨베이어의 고무벨트 처짐을 방지하기 위하여 벨트 아래에 설치되어 있는 텐션롤에 부착된 이물질 제거 작업 중 고무벨트와 리턴캐리어롤 사이에 협착

- 협착 위험부위 방호덮개 및 연동장치 미설치
- 비상정지장치 미설치

- 협착위험부위에 방호덮개를 설치하고 방호덮개 해체시에는 전원이 자동으로 차단될 수 있도록 연동장치 설치
- 관련규정 : 산업안전기준에 관한 규칙 제32조(원동기·회전축등의 위험방지)  
산업안전기준에 관한 규칙 제92조(사출성형기등의 위험방지)

- 작업자가 위험하다고 판단될 때 의식적으로 설비를 급정지 시킬 수 있는 비상로프 등의 급정지 장치를 협착 위험 부위에 설치
- 관련규정 : 산업안전기준에 관한 규칙 제209조(비상정지장치)

- 기계 등의 정비·청소·급유·검사·수리 기타 이와 유사한 작업을 함에 있어서 근로자에게 위험을 미칠 우려가 있는 때에는 당해 기계의 운전을 정지(전원 차단)
- 관련규정 : 산업안전기준에 관한 규칙 제37조(정비등의 작업시의 운전정지등)

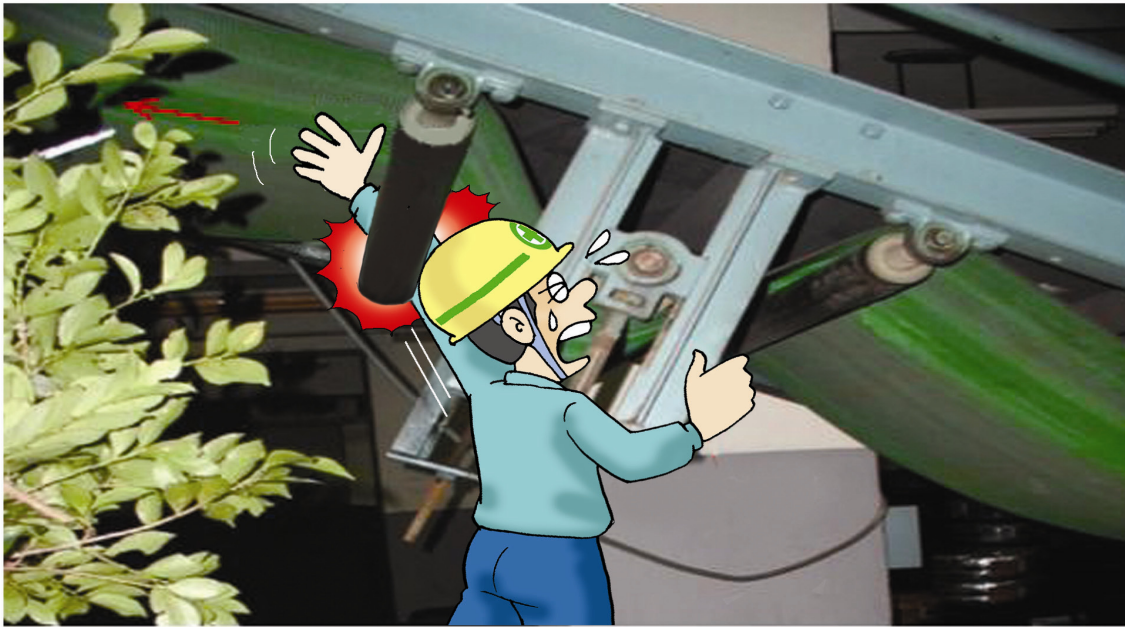
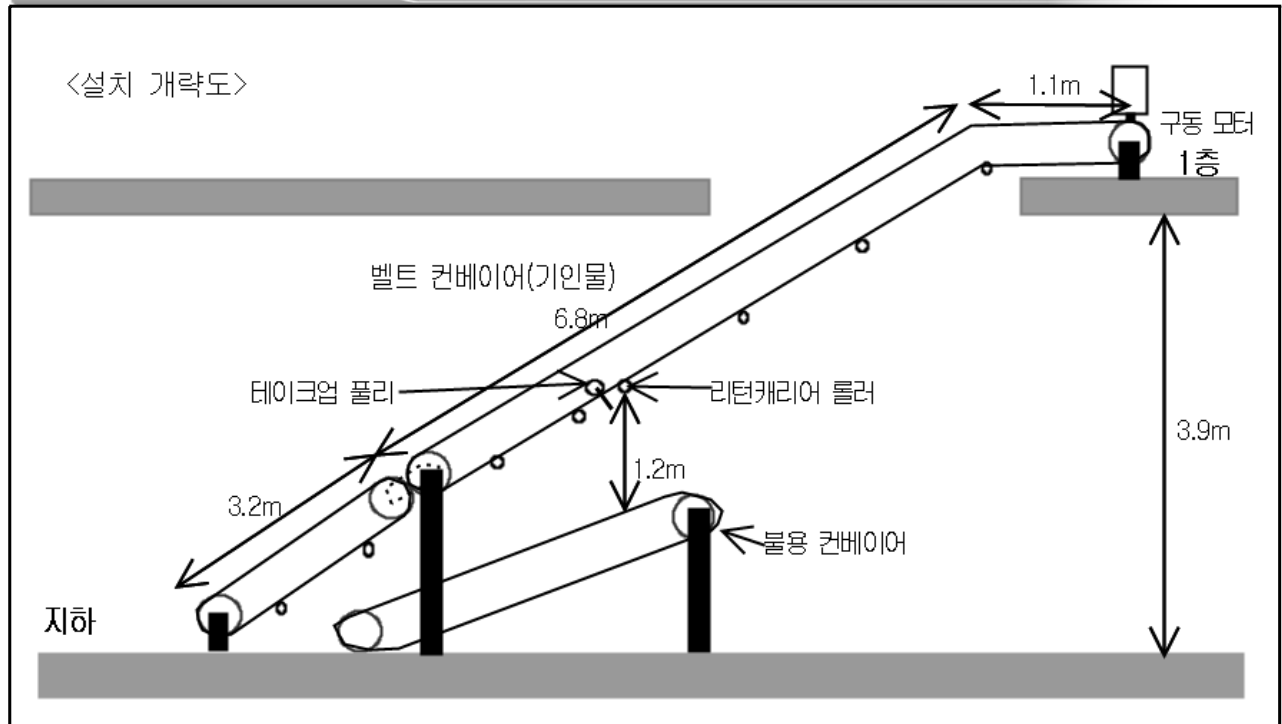
## 컨베이어 벨트 장력조절 작업 중 벨트와 롤 사이에 협착

컨베이어 벨트가 하방향으로 가동되는 상태에서 컨베이어 벨트 하부 공간(사용하지 않고 있는 컨베이어 상부)에 들어가 테이크업롤러로 장력조절 작업 중 자세가 불안정하여 왼손이 회전하는 컨베이어 벨트 및 리턴캐리어롤러에 접촉되고 손, 팔이 말려들어가서 협착

- 협착 위험부위 방호덮개 및 연동장치 미설치
- 비상정지장치 미설치

- 협착위험부위에 방호덮개 또는 방호울을 설치하고 방호덮개 해체시에는 전원이 자동으로 차단될 수 있도록 연동장치 설치
- 관련규정 : 산업안전기준에 관한 규칙 제32조(원동기·회전축등의 위험방지)  
산업안전기준에 관한 규칙 제92조(사출성형기등의 위험방지)

- 작업자가 위험하다고 판단될 때 의식적으로 설비를 급정지 시킬 수 있는 비상로프 등의 급정지 장치를 협착 위험 부위에 설치
- 관련규정 : 산업안전기준에 관한 규칙 제209조(비상정지장치)

- 컨베이어 하부의 불용 컨베이어를 제거하고 텐션롤 및 리턴캐리어롤러 점검·조절 작업용 작업대 설치
- 관련규정 : 산업안전기준에 관한 규칙 제4조(작업발판 등)

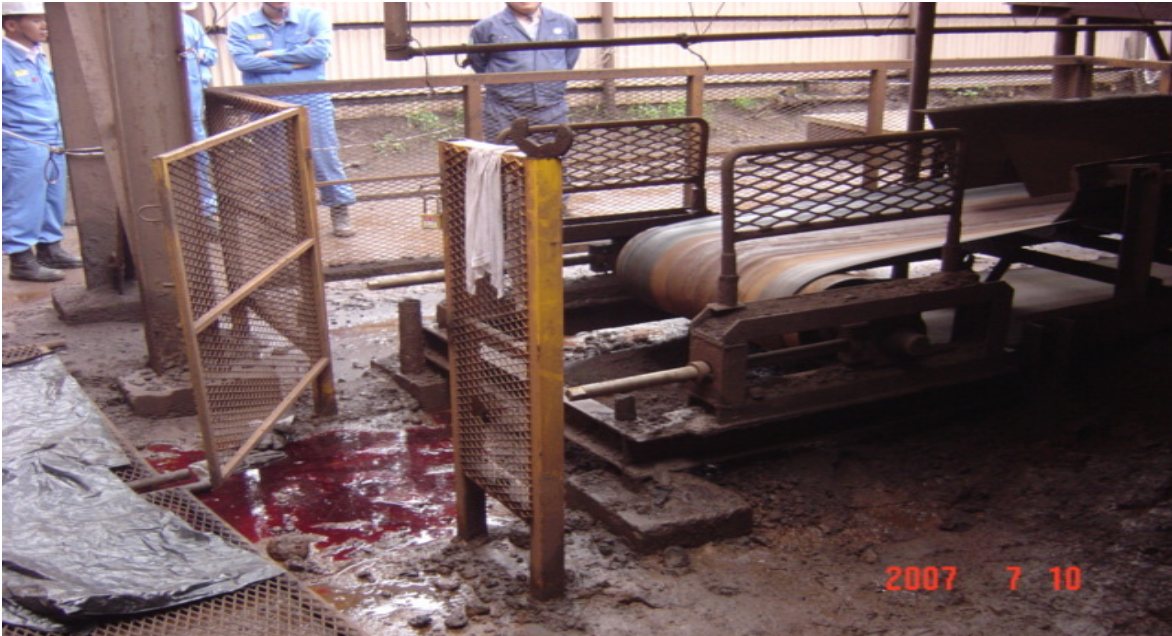
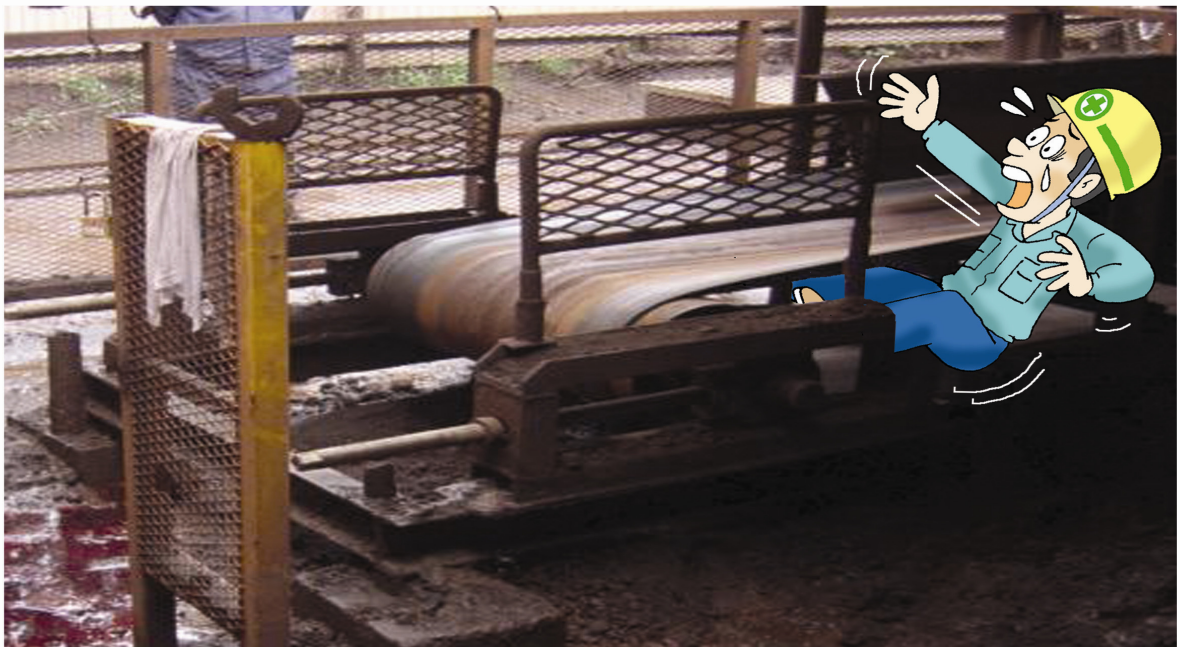
## 컨베이어 리턴롤 이물질 제거 작업 중 벨트와 롤 사이에 협착

2007년 7월 10일, 경북 포항시 소재, (주)○○○, Cold Bonded Pellet 공장  
컨베이어 주변에 낙광(설비주변에 떨어진 제강 슬러지)을 수거·정리 작업 중 재해자가  
컨베이어 벨트와 리턴롤 사이에 신체가 말려들어 협착

- 협착 위험부위 방호덮개 및 연동장치 미설치
- 비상정지장치 미설치

- 협착위험부위에 방호울을 설치하고 방호울 해체시에는 전원이 자동으로 차단될 수 있도록 연동장치 설치
- 관련규정 : 산업안전기준에 관한 규칙 제32조(원동기·회전축등의 위험방지)  
산업안전기준에 관한 규칙 제92조(사출성형기등의 위험방지)

- 작업자가 위험하다고 판단될 때 의식적으로 설비를 급정지 시킬 수 있는 비상로프 등의 급정지 장치를 협착 위험 부위에 설치
- 관련규정 : 산업안전기준에 관한 규칙 제209조(비상정지장치)

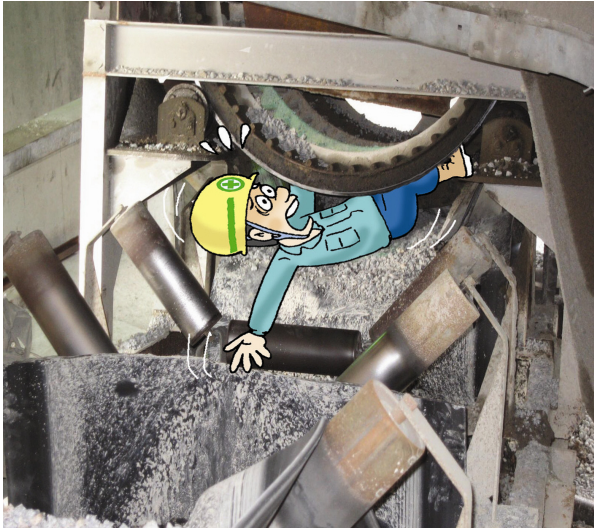
협착위치(벨트와 골재선별기 사이)

컨베이어 1호기에서 골재 과적으로 드럼과 벨트에서 슬립현상이 발생하자 컨베이어의 가동을 중지하고 컨베이어 상부로 올라가서 과적된 골재를 퍼내는 작업을 하던 중 골재 자중에 의해 경사컨베이어의 역회전이 발생하여 벨트와 골재선별기 사이에 협착

- 컨베이어 골재과적 또는 고장 발생 시 컨베이어에 실려 있는 골재를 퍼내는 작업을 컨베이어 상부에서 하지 않도록 컨베이어를 따라 가설통로(경사 또는 계단식) 설치하고 추락방지조치 실시
- 관련규정 : 산업안전기준에 관한 규칙 제17조(가설통로의 구조)

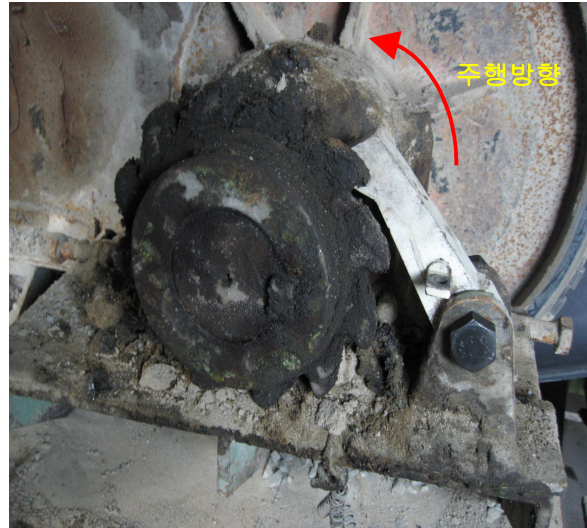
역전방지장치(래칫휠)

- 컨베이어 역회전방지장치 고장 : 당해 경사컨베이어의 역회전방지장치는 구동용 드럼의 헤드폴리에 직접 접속하여 작동시키는 래칫(Ratchet) 형식이나, 스톱퍼가 탈락되어 정상적으로 작동이 이루어지지 않아 벨트의 역회전이 발생함

- 경사컨베이어를 사용하는 때에는 정전·전압강하 등에 의해 운반물이 실린 채로 정지되었을 경우 오르막 경사컨베이어는 역회전이 발생하고, 내리막경사 컨베이어는 질주가 발생되므로 컨베이어의 역회전을 방지하는 역회전방지장치를 설치하고, 상시 유효한 상태를 유지하도록 점검 실시

※ 역회전방지장치의 종류 : 헤드폴리에 직접 접속하여 작동시키는 것으로 래칫휠식과 프리휠식으로 구분

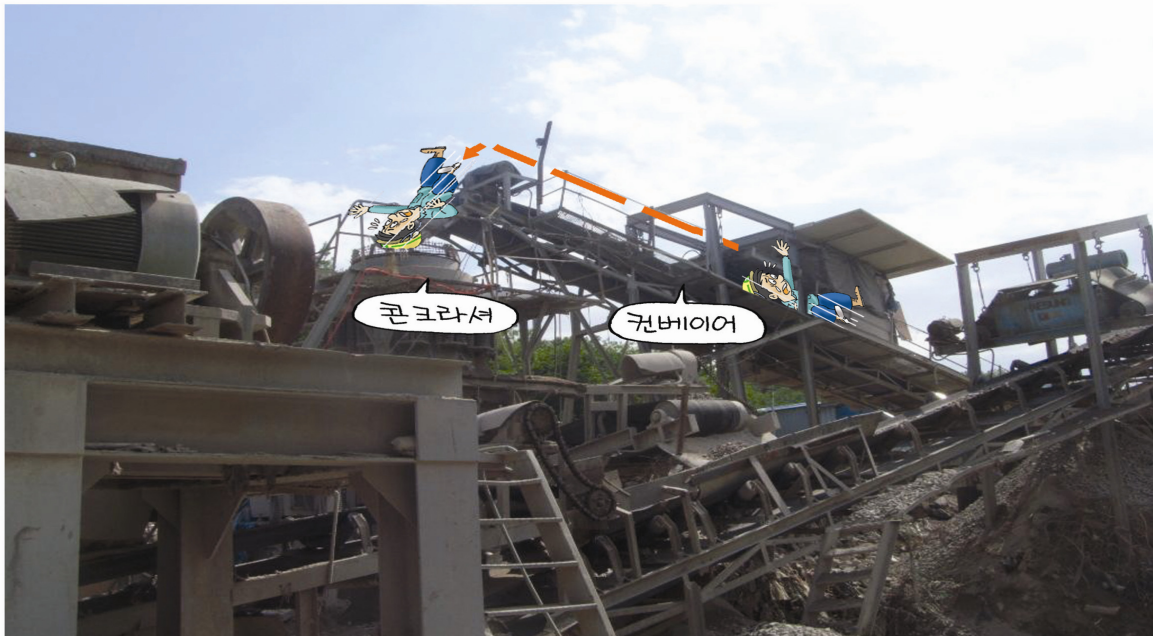
### 컨베이어에 의해 이동하여 암석파쇄기에 추락

재생골재생산 설비라인 선별작업실에서 이물질제거 작업 중, 가설통로에서 가동중인 벨트컨베이어 위로 넘어져 컨베이어에 의해 6미터가량 상부로 이동 후 하단부에 위치한 암석파쇄기(콘크래셔:Con Crusher) 내부로 추락, 낙하되는 쇠석 및 동 설비에 의해 타격을 받아 다발성 늑골 골절 및 내출혈로 사망

- 안전통로 미확보 : 폭 30Cm에 불과한 발판만을 설치 하는 등 가설 통로 불량
- 비상정지스위치 미설치

- 컨베이어에는 이물질 제거 작업을 위하여 컨베이어를 따라 가설통로(경사 또는 계단식) 설치하고 추락방지조치 실시
- 관련규정 : 산업안전기준에 관한 규칙 제17조(가설통로의 구조)

- 긴급상황 발생시 신속하게 정지시킬 수 있도록 벨트컨베이어에 비상정지장치를 설치
- 관련규정 : 산업안전기준에 관한 규칙 제209조(비상정지장치)

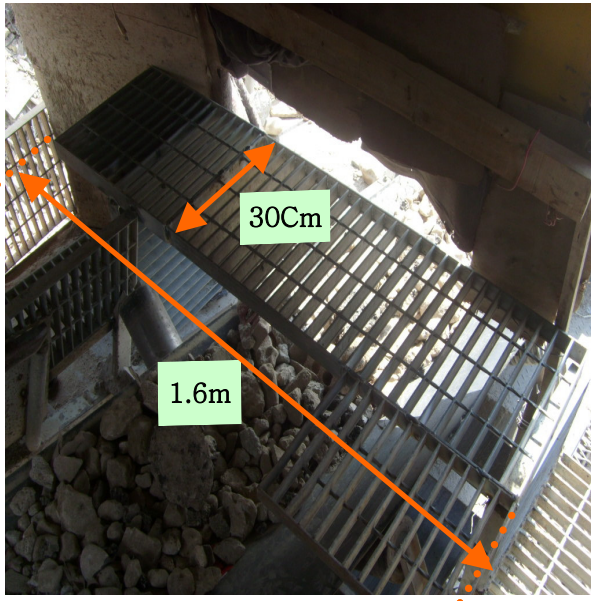
피재자가 전도된 가설통로

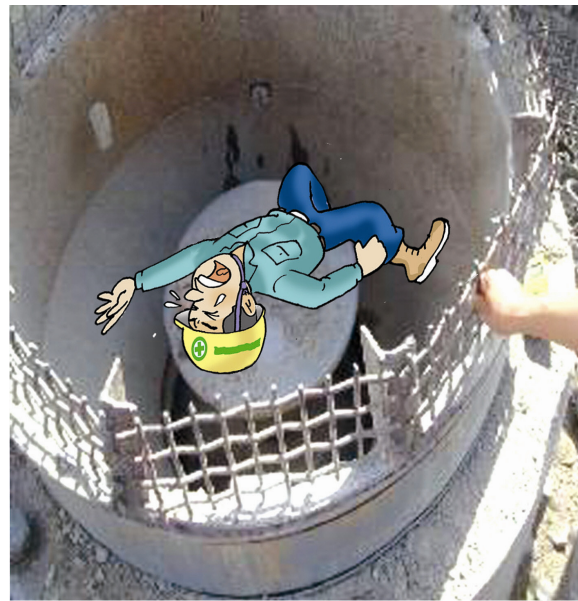
피재자가 발견된 콘크라서

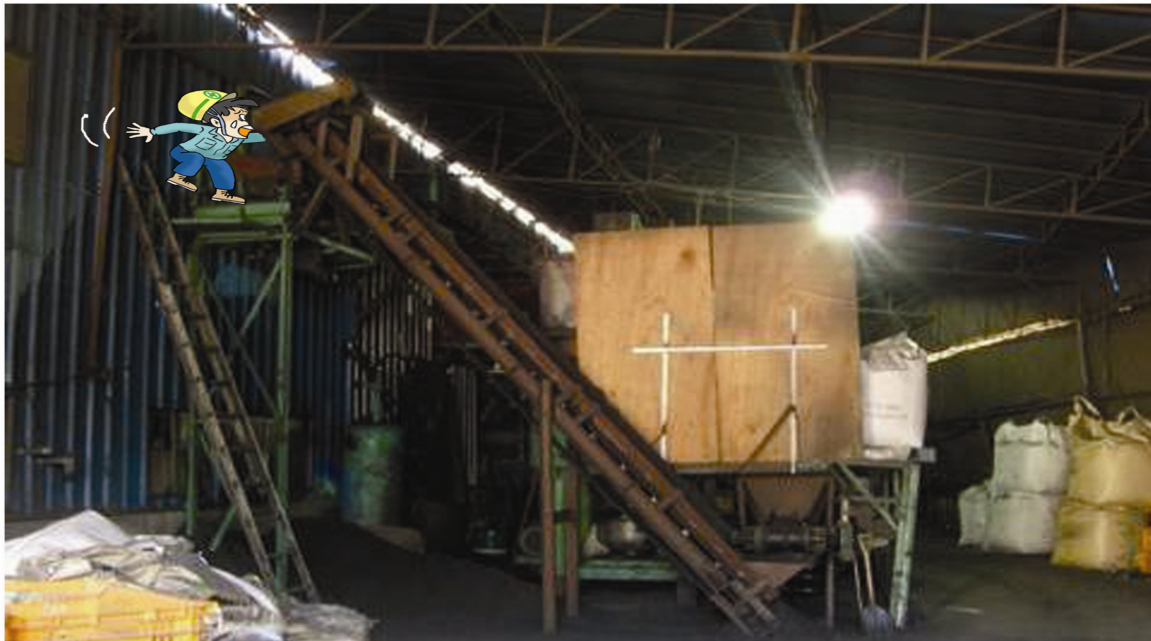
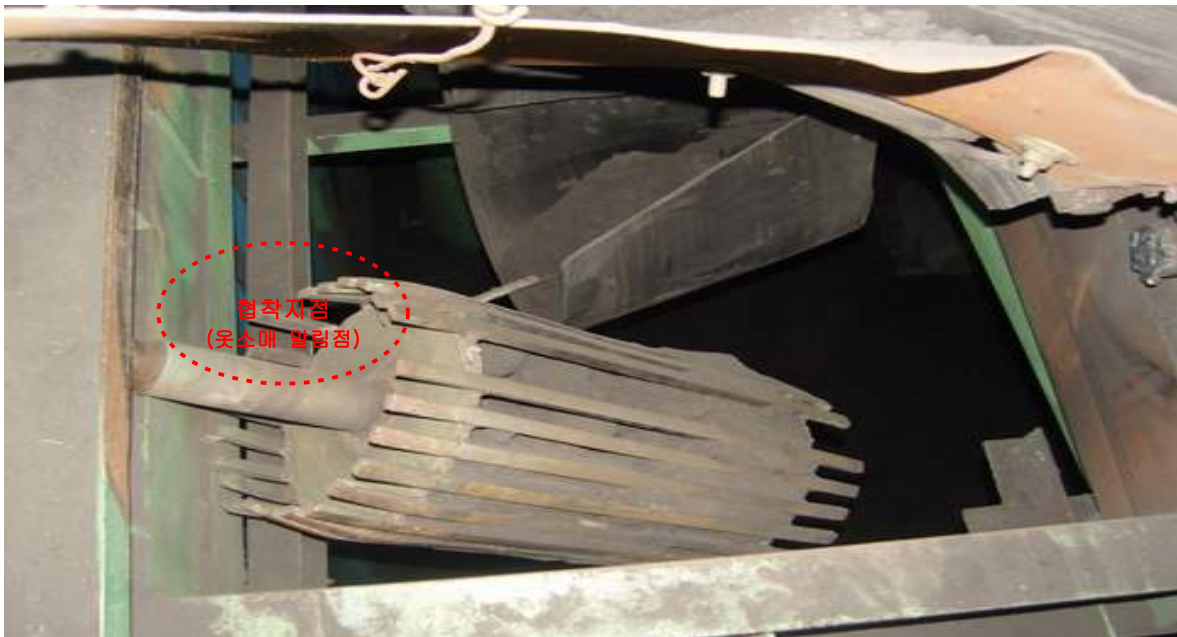
## 컨베이어 점검 중 테일폴리에 협착

배합사 이송 컨베이어를 점검하던 중 고무벨트와 테일폴리 사이에 팔과 상체가 협착

- 테일폴리 회전부 방호덮개 미설치
- 비상정지장치 미설치

- 회전하는 물체에 근로자가 팔려들 위험이 있는 부위에 방호덮개 설치
- 다수의 협착위험점이 있는 컨베이어에는 작업위치에서 즉시 컨베이어의 운전을 정지시킬 수 있는 비상정지장치 설치
- 관련규정 : 산업안전기준에 관한 규칙 제32조(원동기·회전축 등의 위험방지)

- 청소, 수리, 검사, 조정 작업 등을 하는 때에는 해당 기계의 운전을 정지
- 다른 사람에 의해 기계가 재가동될 우려가 있는 때에는 설비 및 작업자 확인, 신호방법에 관한 작업지휘자를 배치하는 등의 조치 실시
- 관련규정 : 산업안전기준에 관한 규칙 제37조(정비 등의 작업시의 운전정지 등)

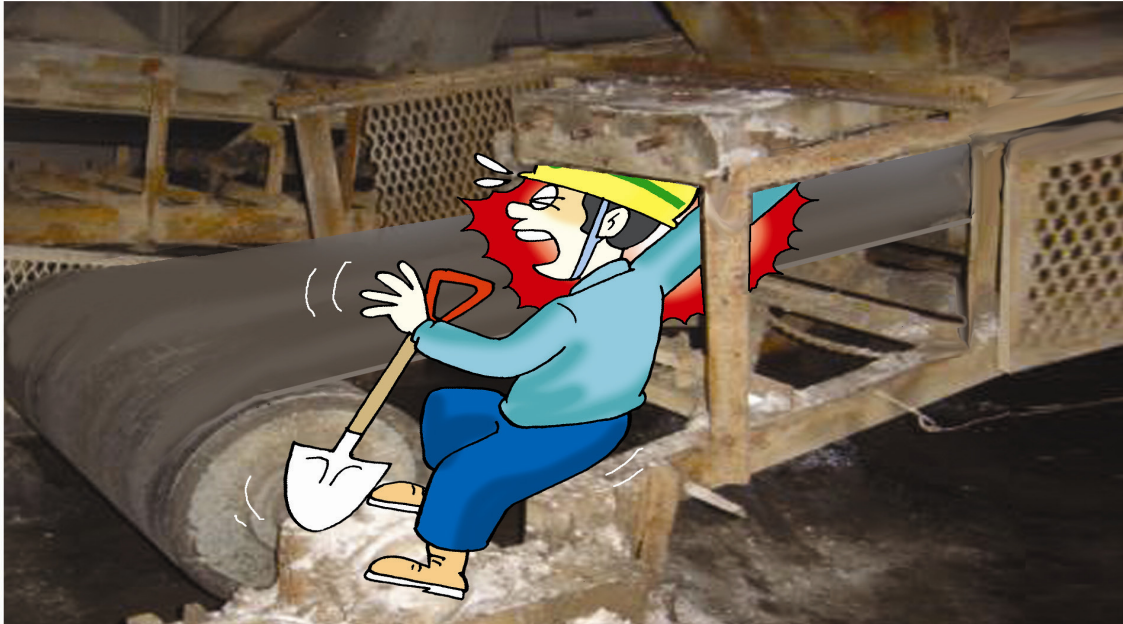
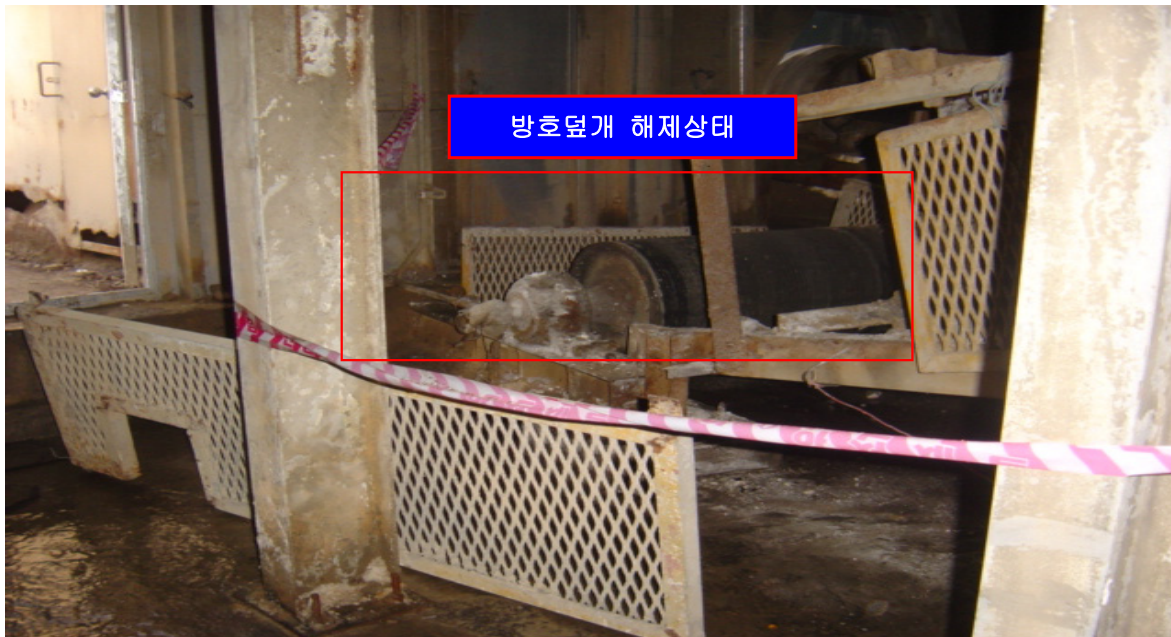
## 청소작업 중 벨트컨베이어에 협착

컨베이어 전환탑 내부의 Dust를 삽으로 퍼서 벨트컨베이어에 올리던 중 슈트하부와 컨베이어 벨트 사이에 협착

- 근로자에게 위험을 미칠 우려가 있는 부위인 폴리에 설치된 방호덮개를 해제함
- 비상정지스위치는 비상시에 즉시 정지시킬 수 있는 위치에 설치되어야 하나 위험점으로부터 1.5m 정도 떨어진 위치에 설치되어 즉시 정지 불가능함

- 회전하는 물체에 근로자가 말려들 위험이 있는 부위에 방호덮개 설치
- 비상시에 작업자가 즉시 운전을 정지시킬 수 있는 위치에 비상정지장치 설치
- 관련규정 : 산업안전기준에 관한 규칙 제32조(원동기·회전축 등의 위험방지)  
산업안전기준에 관한 규칙 제209조(비상정지장치)

- 청소, 수리, 검사, 조정 작업 등을 하는 때에는 해당 기계의 운전을 정지
- 다른 사람에 의해 기계가 재가동될 우려가 있는 때에는 설비 및 작업자 확인, 신호방법에 관한 작업지휘자를 배치하는 등의 조치 실시
- 관련규정 : 산업안전기준에 관한 규칙 제37조(정비 등의 작업시의 운전정지 등)

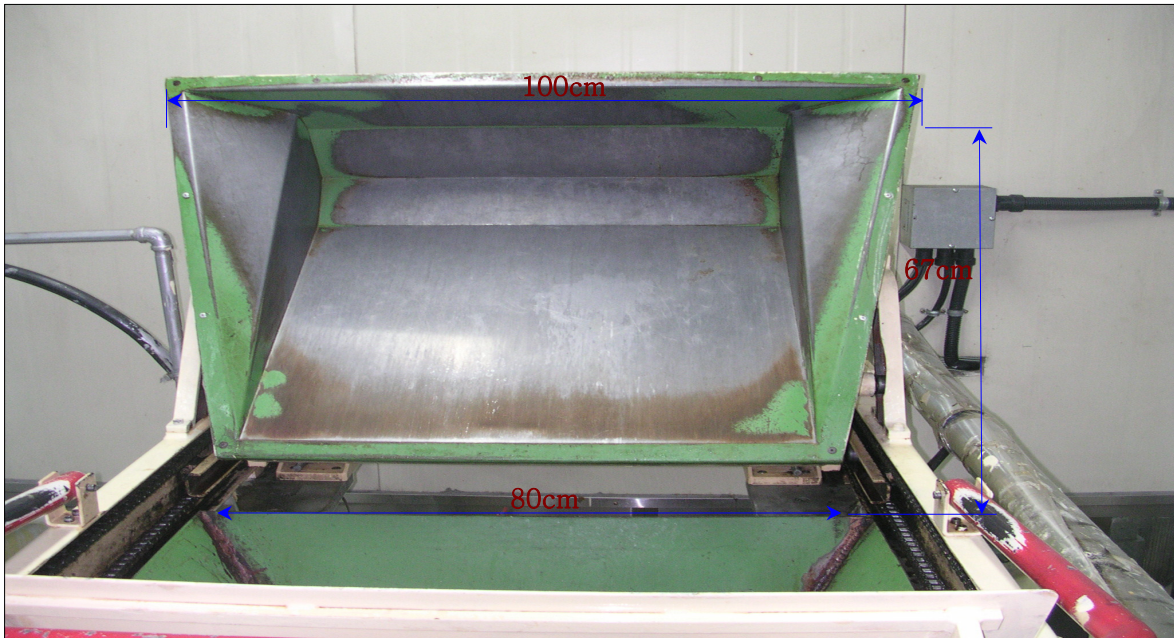
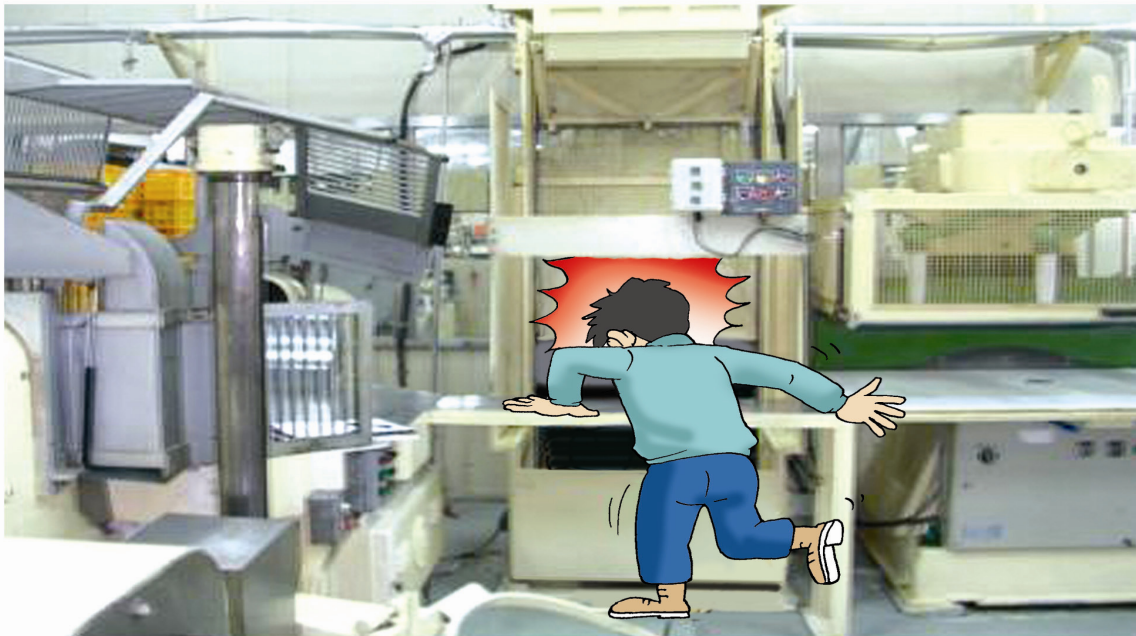
### 피트 내부 청소 중 상부 버킷이 하강하여 버킷과 피트 사이에 협착

버킷-컨베이어(반죽 이송기) 시운전 작업을 하기위해 버킷을 상부 호퍼로 이동시킨 후, 상체를 숙이고 하부 컨베이어 버킷-피트 내부를 점검 및 청소 등의 작업을 하던 중 상부의 버킷이 초기위치로 복귀되면서, 버킷과 컨베이어-피트 구조물 사이에 상체가 협착

- 버킷 컨베이어 방호울 및 연동장치 미설치

- 버킷 컨베이어에는 운전 중 작업자가 접근할 수 없도록 방호울을 설치하고 방호울 개방시에는 전원이 자동으로 차단될 수 있도록 연동장치 설치
- 관련규정 : 산업안전기준에 관한 규칙 제210조(낙하물에 의한 위험방지)

- 기계 등의 정비·청소·급유·검사·수리 기타 이와 유사한 작업을 함에 있어서 근로자에게 위험을 미칠 우려가 있는 때에는 당해 기계의 운전을 정지(전원 차단)
- 관련규정 : 산업안전기준에 관한 규칙 제37조(정비등의 작업시의 운전정지등)

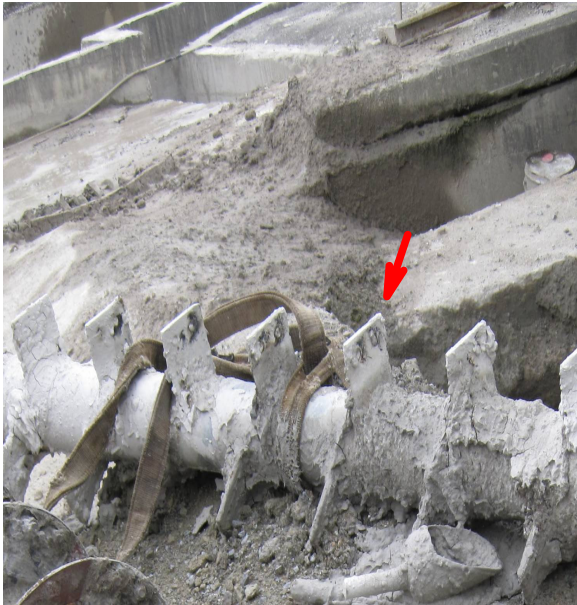
2009년 5월 17일, 경기 광주시 소재 ○○산업개발(주), 페레미콘 재생 공정  
스크류컨베이어 스크류 교체작업을 하던 중 다른 작업자의 오조작으로 회전하는  
스크류 브라켓에 말려 협착

스크류 브라켓(임펠러를 제거한상태)

- 다른 사람이 기계를 운전하는 것을 방지하기위하여 당해 기계의 기동장치에 잠금 장치를 할 수 있는 구조의 스위치를 설치하고 조작판넬 덮개는 상시 시건이 가능하도록 조치
- 관련규정 : 산업안전기준에 관한 규칙 제37조(정비등의 작업시의 운전정지등)

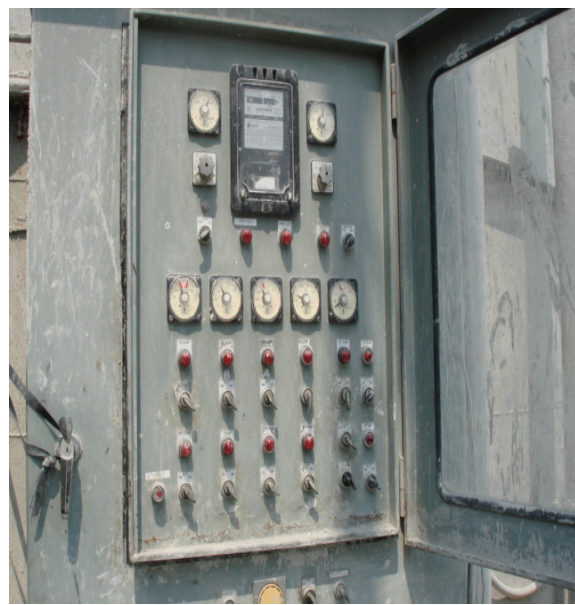
- 스크류컨베이어 기동장치에 잠금장치 미설치
- 조작 패널 덮개의 시건장치 파손

폐 레미콘 재생설비 조작반

- 다른 작업자가 운전하는 것을 방지하기 위한 표지판 설치
- 관련규정 : 산업안전기준에 관한 규칙 제37조(정비등의 작업시의 운전정지등)

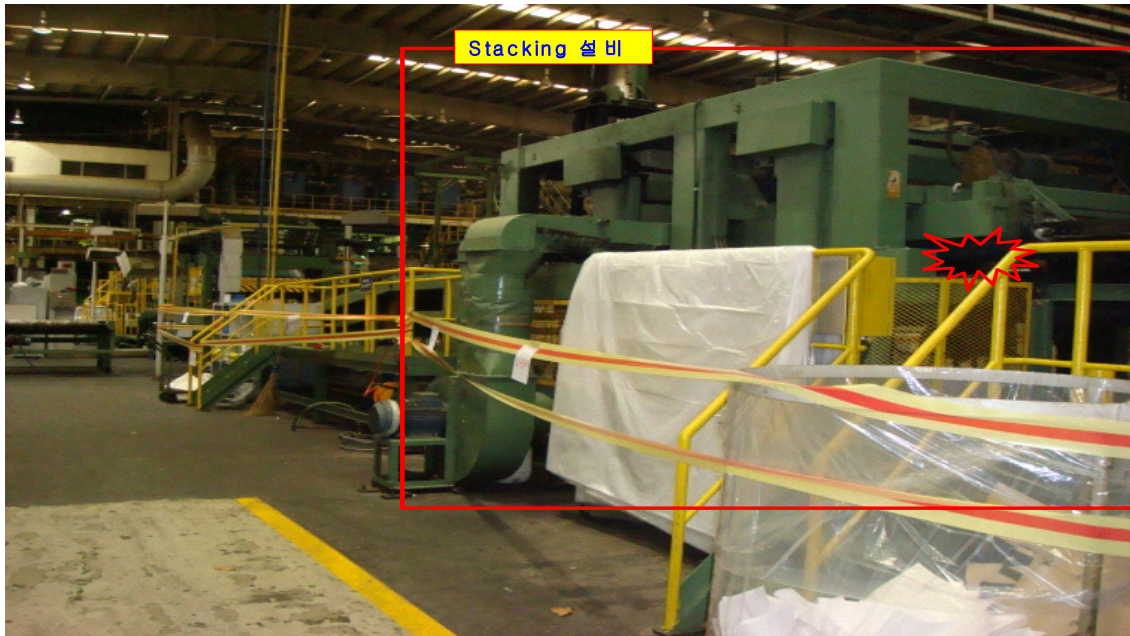
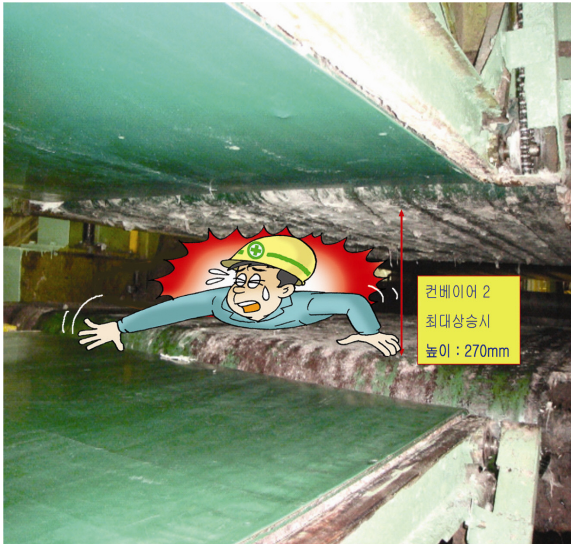
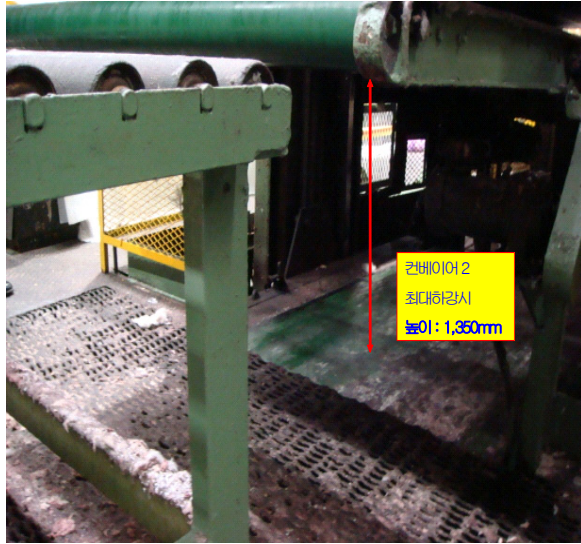
## Stacking 컨베이어와 상부프레임 사이에 협착

Stacking 설비 내에서 잔여물을 제거하던 중 동료 작업자가 전원을 작동시켜  
Stacking 컨베이어와 상부 프레임 사이에 협착되어 사망

- 개구부에 안전방책 및 연동장치 미설치
- 조작스위치 잠금장치 미설치

- 협착 위험이 있는 부분에 접근 금지 방책 설치
- 기계의 재기동 방지를 위한 기동장치 잠금장치 설치
- 관련규정 : 산업안전기준에 관한 규칙 제35조(출입금지)

- 다른 사람이 기계를 운전하는 것을 방지하기 위하여 기동장치에 잠금장치(키 스위치 등)를 설치
- 관련규정 : 산업안전기준에 관한 규칙 제37조(정비등의 작업시의 운전정지등)

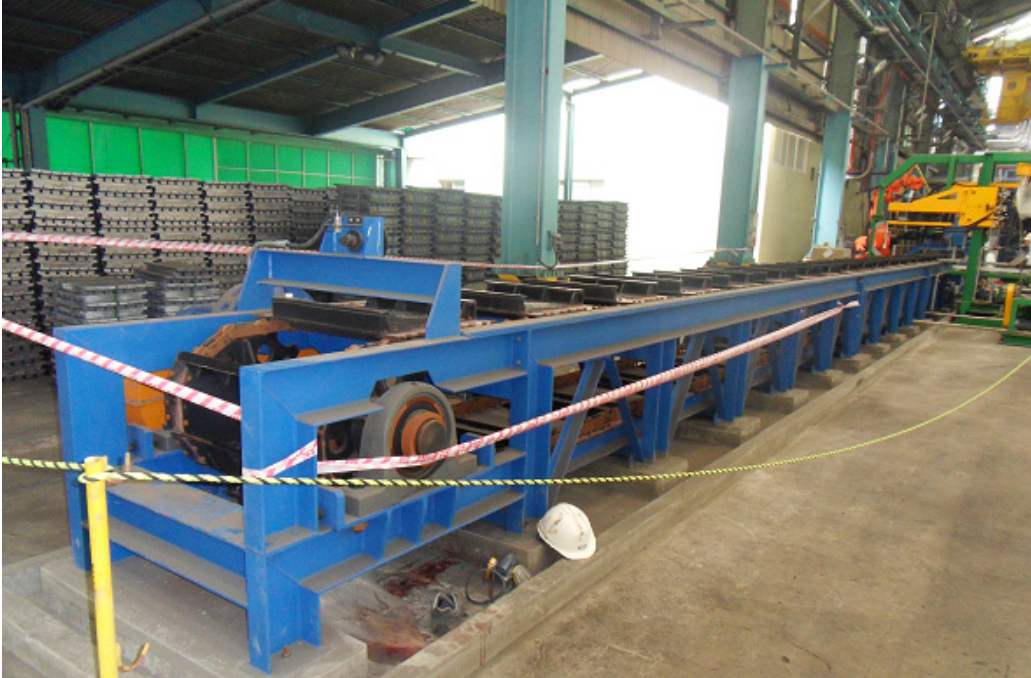
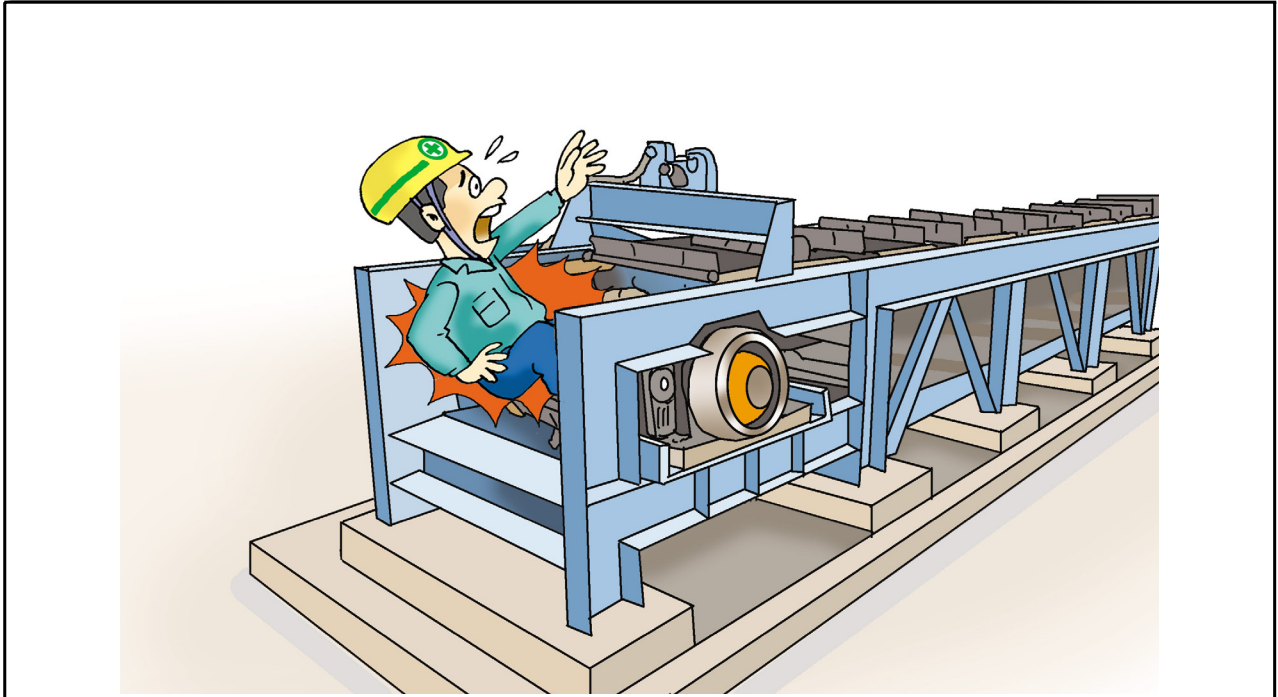
### 체인 컨베이어 자체시험 중 말려들어가 협착

내연주조기 신설공장 현장에서 컨베이어의 현장설치 과정에서 설비의 자체테스트 중 구동부 상부에 있던 피재자가 균형을 상실하면서 체인컨베이어에 말려들어가 협착

- 회전축에 대한 위험방지 미 실시(방호덮개 미설치)
- 컨베이어 비상정지장치의 설치위치 부적절

- 컨베이어의 구동 회전축 등 위험 부위에는 덮개 · 울 · 건널다리 등을 설치하여 작업자 등에게 위험이 미치지 않도록 해야 함
- 관련규정 : 산업안전기준에 관한 규칙 제32조(원동기 · 회전축의 위험방지)

- 작업자가 설비의 운전 중 위험상황에 신속하게 대응할 수 있도록 위험구역 근처에 비상정지장치를 설치하고 운전중인 컨베이어 위에서 성능테스트 등의 작업을 하는 때에는 작업자의 위험을 방지하기 위해 점검대 설치

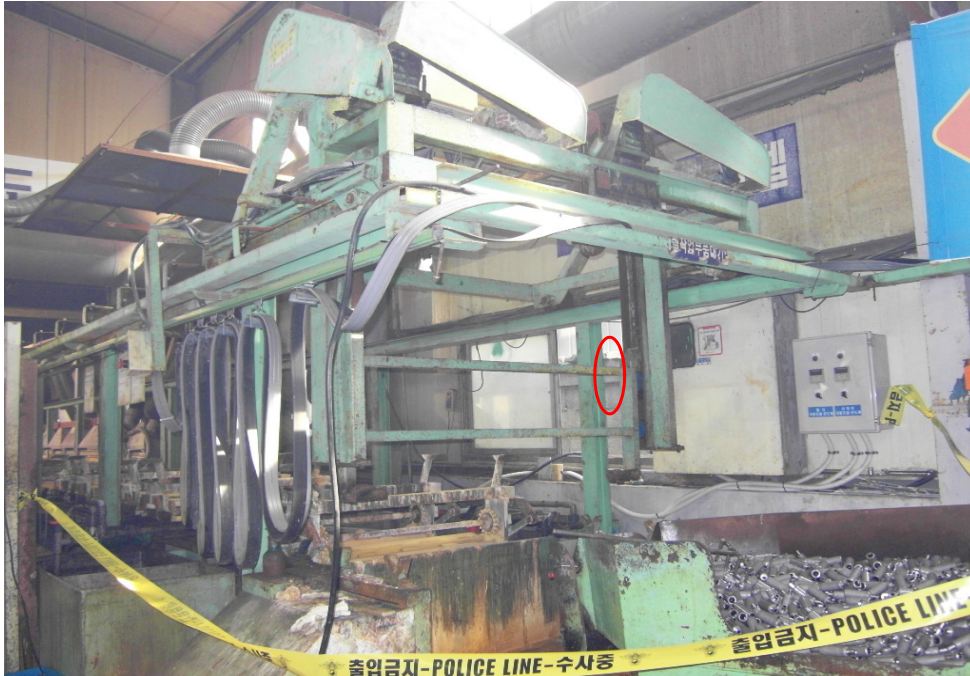
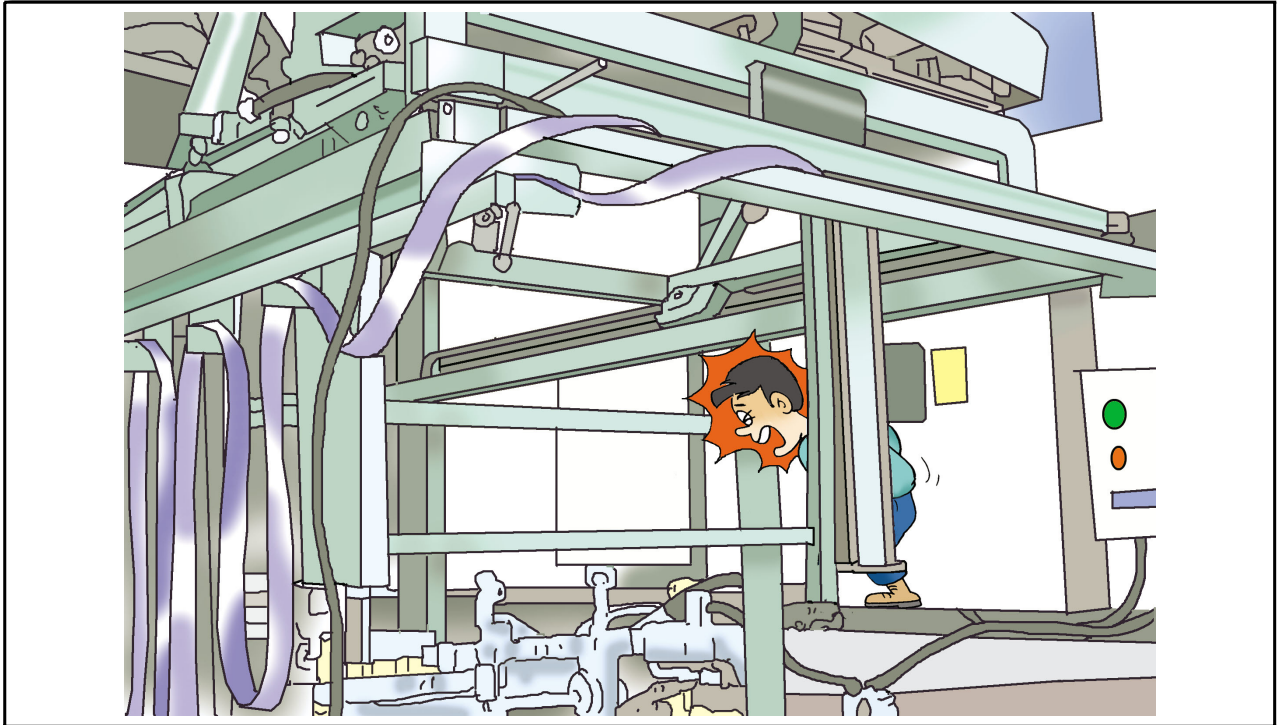
### 자동도금라인의 이동대차와 구조물 기둥사이에 협착

자동도금라인의 도금 바렐(Barrel) 운반용 이동대차의 암(팔)부분과 도금조 구조물 기둥사이에 머리가 끼어 있는 것을 동료 작업자가 발견

- 회전축에 대한 위험방지 미설시(방호덮개 미설치)
- 비상정지 장치의 설치 위치 부적정
- 작동중 위험구역 접근을 방지하기 위한 물리적 조치 미흡

- 회전축 · 기어 · 폴리 · 플라이휠 · 벨트 및 체인 등 위험 부위에는 덮개 · 울 · 건널다리 등을 설치하여 작업자 등에게 위험이 미치지 않도록 해야 함
- 관련규정 : 산업안전기준에 관한 규칙 제32조(원동기 · 회전축의 위험방지)

- 이동대차의 작동을 정지시킬 수 있는 비상정지스위치(접촉식)를 이동대차의 압(팔)부분에 추가로 설치하는 것이 바람직하며 운전중 기계의 위험구역에 안전하게 접근할 수 있도록 안전통로 확보

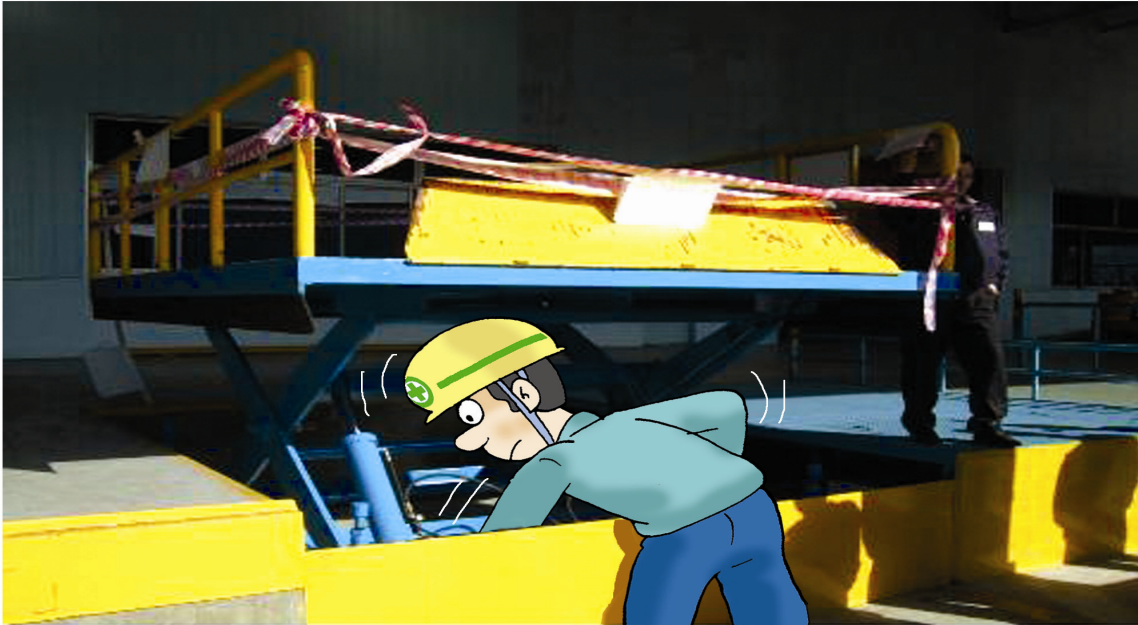
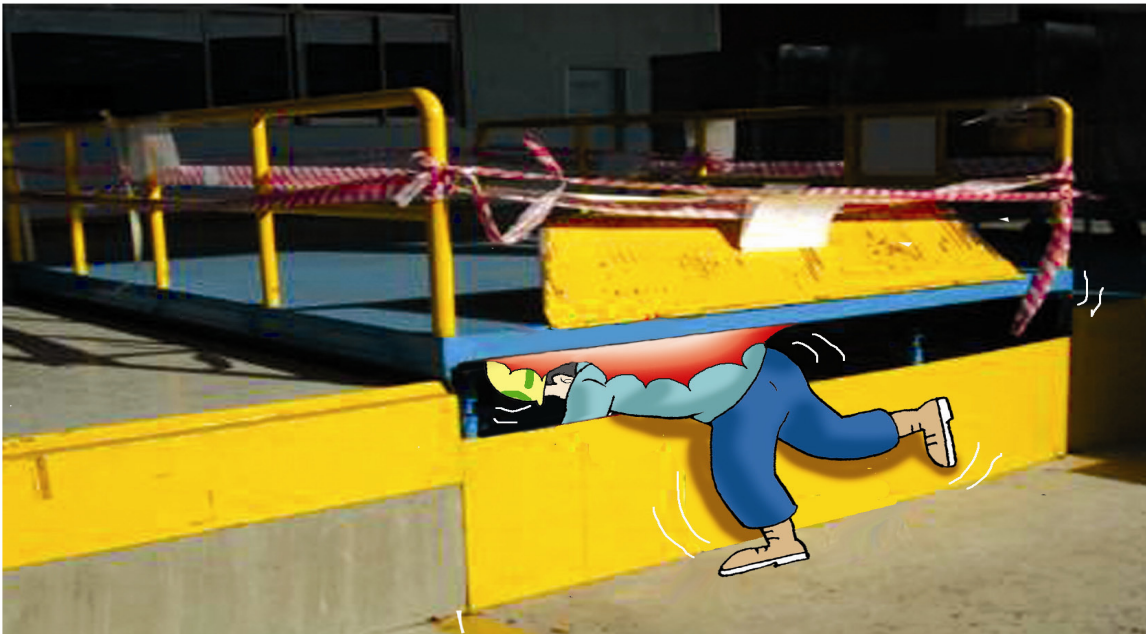
### 리프트 하부의 물건을 꺼내던 중 리프트 조작에 의하여 협착

테이블리프트 인근을 지나던 재해자가 입고 확인증을 리프트 아래에 떨어뜨려 이를 주우려 리프트와 방책 사이로 몸을 넣은 상태에서 이를 보지 못한 작업자가 리프트를 입고장 바닥으로 하강시키면서 협착

- 방호울이 미설치
- 비상정지스위치 미설치

- 리프트의 협착 위험부위에 근로자의 접근을 방지할 수 있는 구조의 방호울 및 안전문을 설치하고 안전문 개방시에는 리프트의 작동이 불가능하도록 조치
- 관련규정 : 산업안전기준에 관한 규칙 제32조(원동기·회전축등의 위험방지)

- 작업자가 위험하다고 판단될 때 의식적으로 설비를 급정지시킬 수 있는 비상정지 장치를 설치
- 관련규정 : 산업안전기준에 관한 규칙 제33조(기계의 동력차단장치)

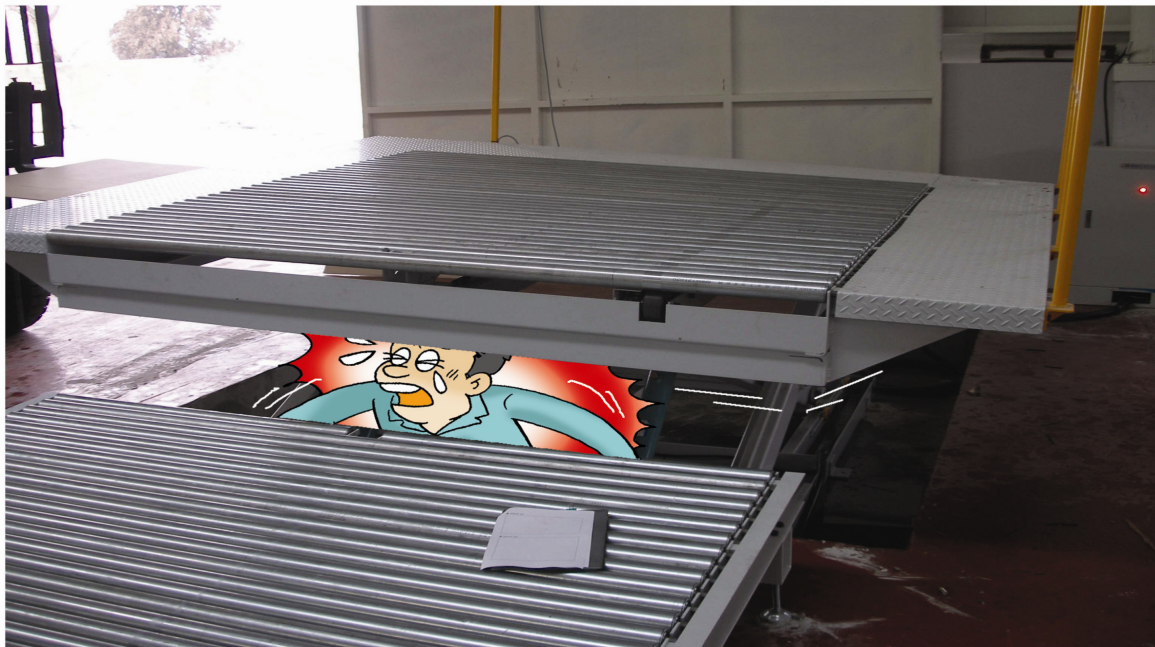
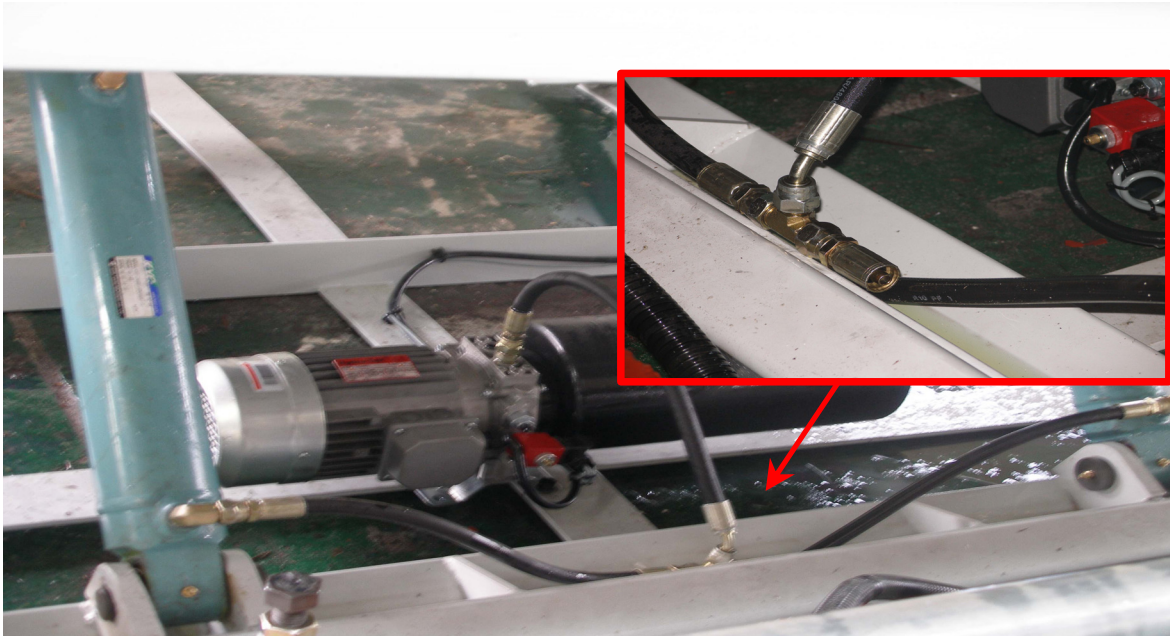
### 테이블리프트 하부에서 점검 중 테이블이 하강하여 협착

2008년 2월 28일, 전북 익산시 소재, ○○산업(주), 하역작업용 리프트 점검 작업  
테이블리프트 유압시스템 점검 중 유압 연결호스가 탈락되면서 테이블 리프트 상판이  
하강하여 상판과 바닥 사이에 전신이 협착되어 사망

- 오일의 누설에 의한 테이블의 낙하를 방지하기 위한 장치(체크밸브 등) 미설치
- 호스 연결부위의 터짐 분리로 인한 위험 방지 조치 미실시
- 안전블럭 미설치

- 오일의 누설에 의한 테이블의 낙하를 방지하기 위하여 체크밸브 등 낙하방지 조치 실시
- 호스 연결부위의 터짐 분리로 인한 위험 방지 조치 실시

- 유압에 의하여 지지되어 있는 기계·기구가 유압장치의 고장 등으로 인하여 갑자기 작동함으로써 근로자에게 위험을 우려가 있는 장소에는 방책 등을 설치하여 근로자가 출입하지 못하도록 조치하여야 하며, 수리 또는 점검 등을 실시할 경우에는 기계·기구의 리프트 움직임에 의한 하중에 충분히 견딜 수 있는 안전지주 또는 안전블록을 사용하여 근로자가 안전하게 작업을 하도록 하여야 함
