# 산업기계 중대재해 사례집

한국산업안전보건공단  
KOREA OCCUPATIONAL SAFETY & HEALTH AGENCY

## 9. 운반기계

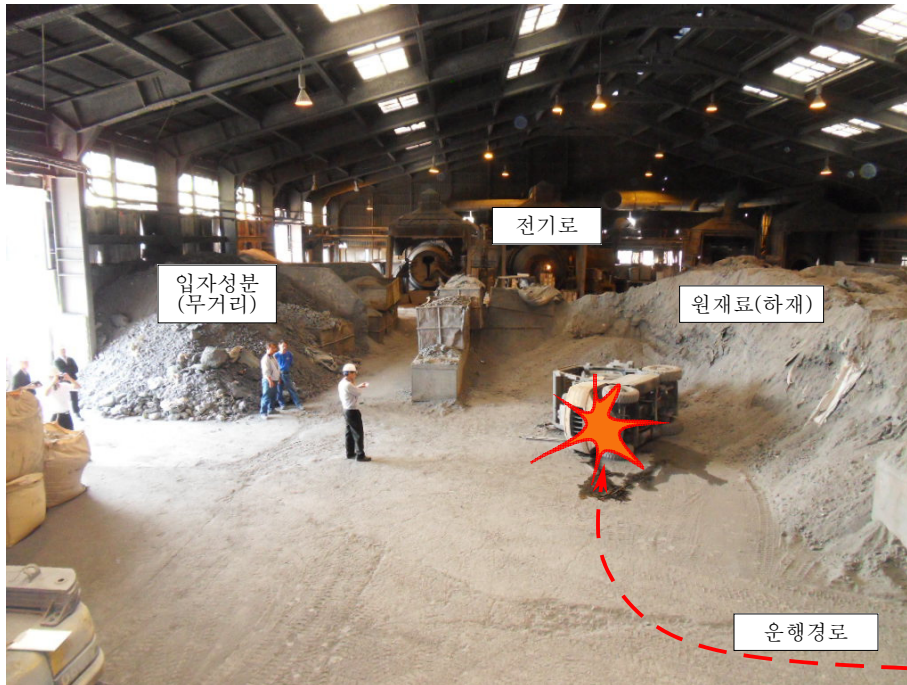
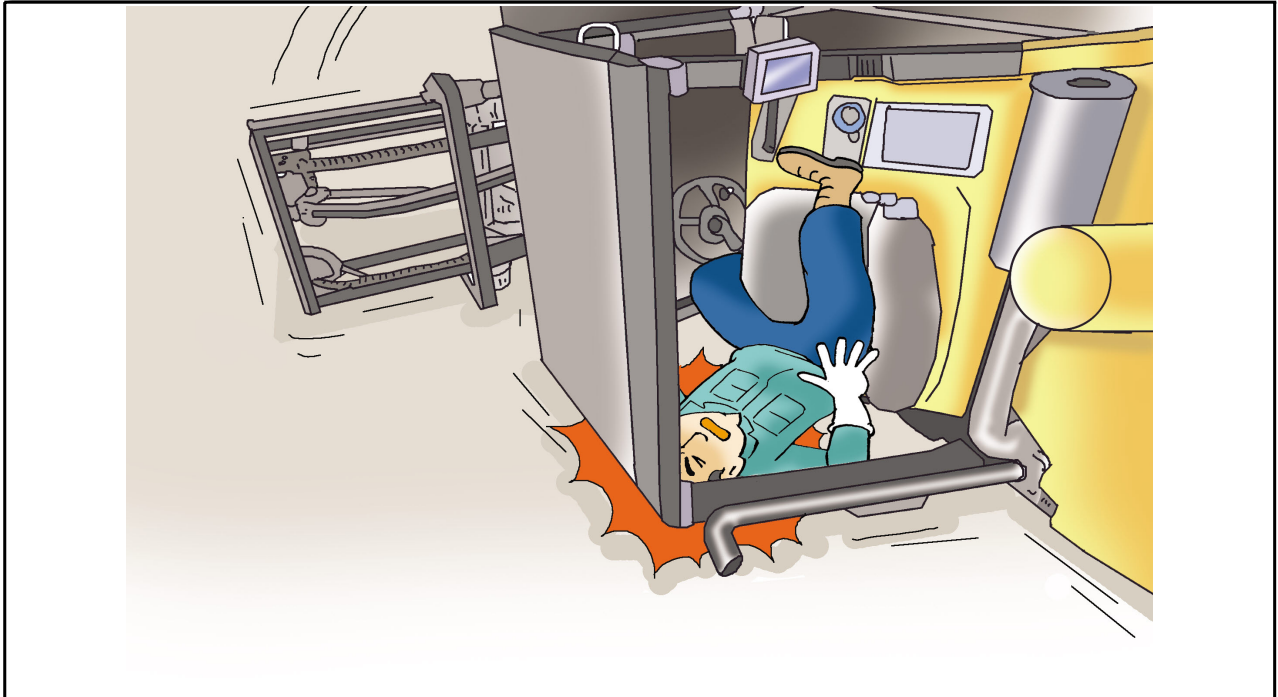
### 지게차 급회전 중 전도되면서 협착

원재료에 불순물로 섞여있던 섬유 백을 제거하기 위해 지게차(3.5톤)로 급회전 하던 중 지게차가 전도되면서 머리 부위가 지게차 헤드가드 좌측면과 바닥사이에 협착

- 안전벨트 미설치

- 지게차가 전복될 경우를 대비하여 지게차에는 안전벨트를 설치하고 운전자 작업 시 착용하도록 하여 지게차 전복에 의한 협착 재해 예방
- 관련규정 : 산업안전기준에 관한 규칙 제192조(좌석안전띠의 착용 등)

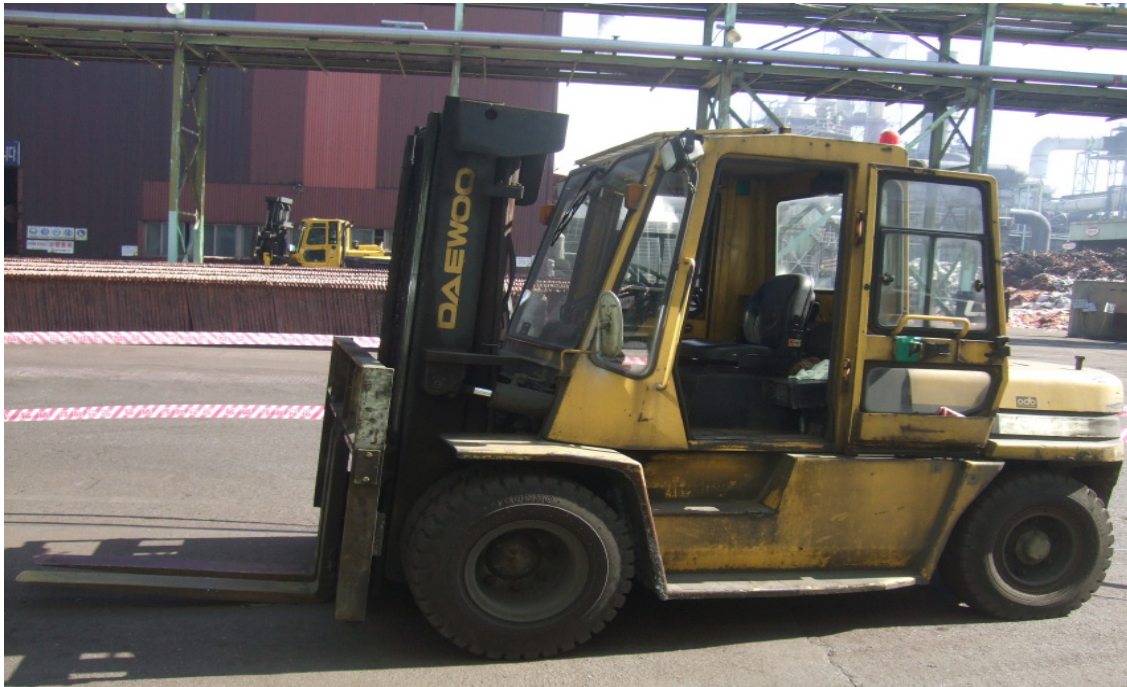
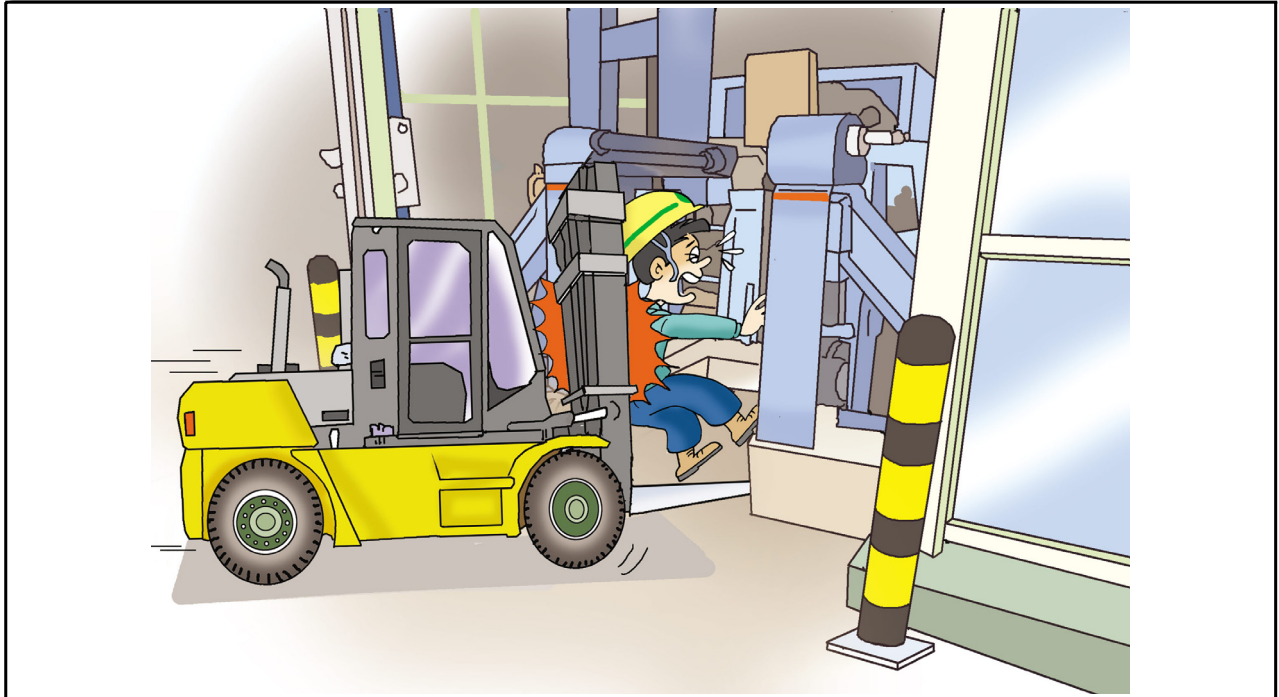
### 지게차 점검 중 지게차 전진으로 인한 협착

지게차로 APM(자동배열기) 이송 컨베이어에 Anode 15매를 투입하던 중 Anode 1매가 이송 컨베이어 하부의 Loading 리프트 안으로 낙하하여, 이를 조치하기 위해 지게차에서 내려 이송 컨베이어 앞에서 점검하던 중 지게차가 전진되면서 포크와 Loading 리프트 사이에 협착

- 주차 브레이크 작동상태 불량

- 지게차 등의 차량계 하역운반기계의 브레이크는 라이닝 및 패드의 마모상태를 수시 점검하고 필요시 교체함으로써 항상 유효한 상태를 유지하도록 조치

- 운전위치에서 이탈하는 때에는 포크 등의 하역장치를 가장 낮은 위치에 두고 원동기를 정지키시고 브레이크를 확실히 거는 등의 조치
- 관련규정 : 산업안전기준에 관한 규칙 제181조(운전위치 이탈시의 조치)

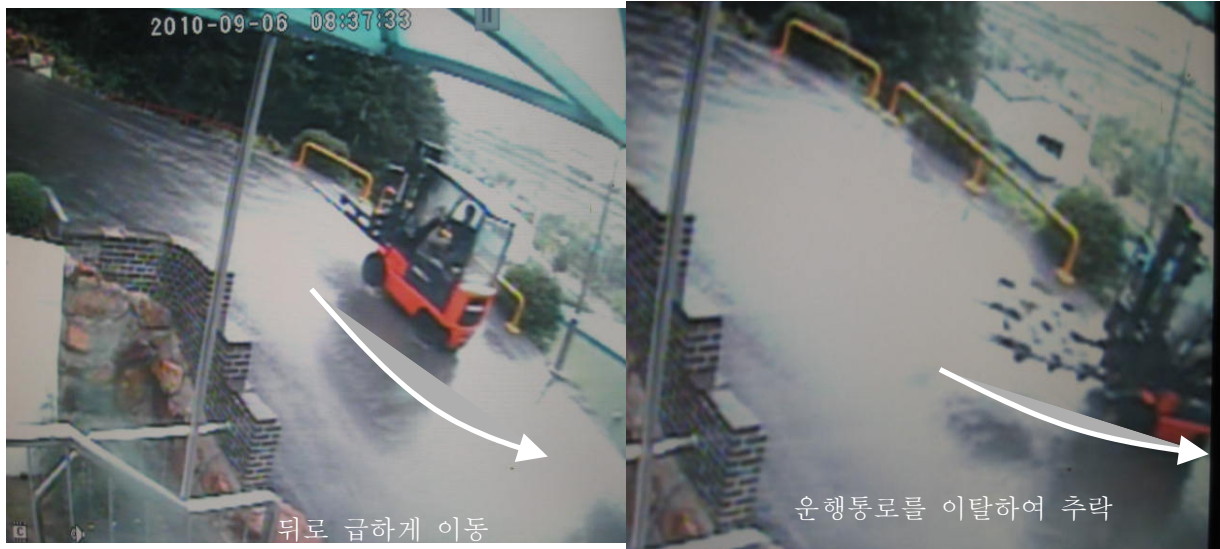
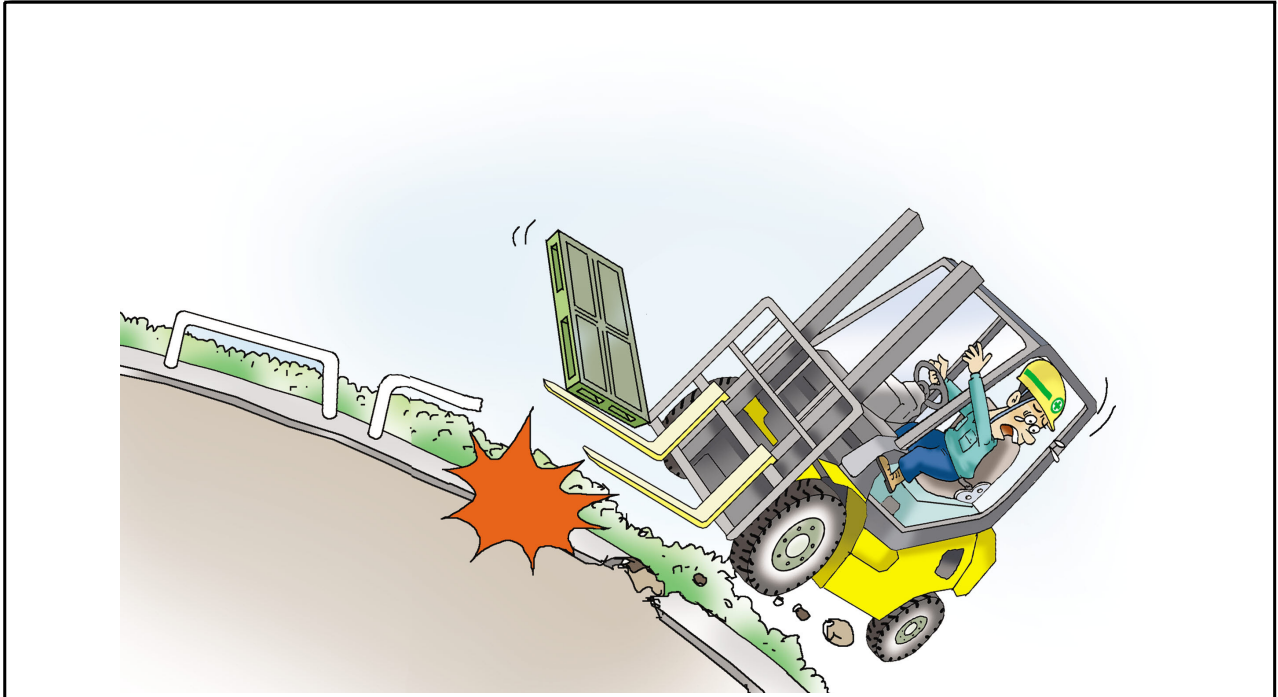
### 전동지게차로 후진이동 중 이동통로를 이탈하여 추락

4층에서 전동지게차(2.5톤)에 탑승한 후 빈 파렛트 1개를 싣고 1층 도크장으로 후진하여 내려오던 중 경사진 사내 이동통로를 이탈하여 3.5 M 높이의 언덕 아래로 추락

- 좌석 안전벨트 미설치
- 지게차의 타이어 불량
- 경사로면에 추락방지 설치 미흡

- 지게차 운전작업 시 운전자가 착용할 수 있도록 좌석 안전띠를 설치 및 착용
- 관련규정 : 산업안전기준에 관한 규칙 제192조(좌석 안전띠의 착용 등)

- 4층에서 1층으로 이동하는 운행통로 주변에 안전바를 추가로 설치하고 통로상에 미끄럼 방지조치 실시

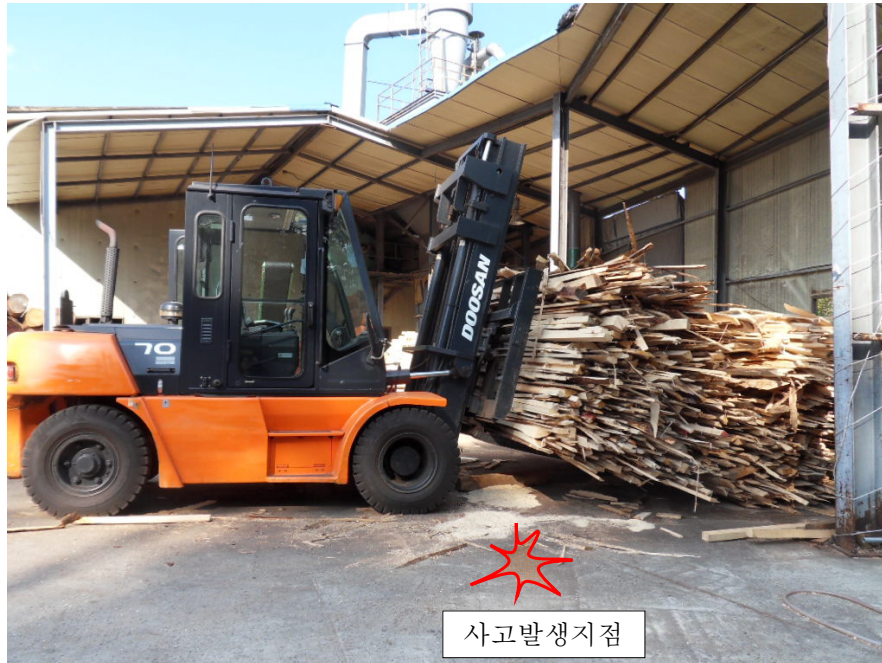
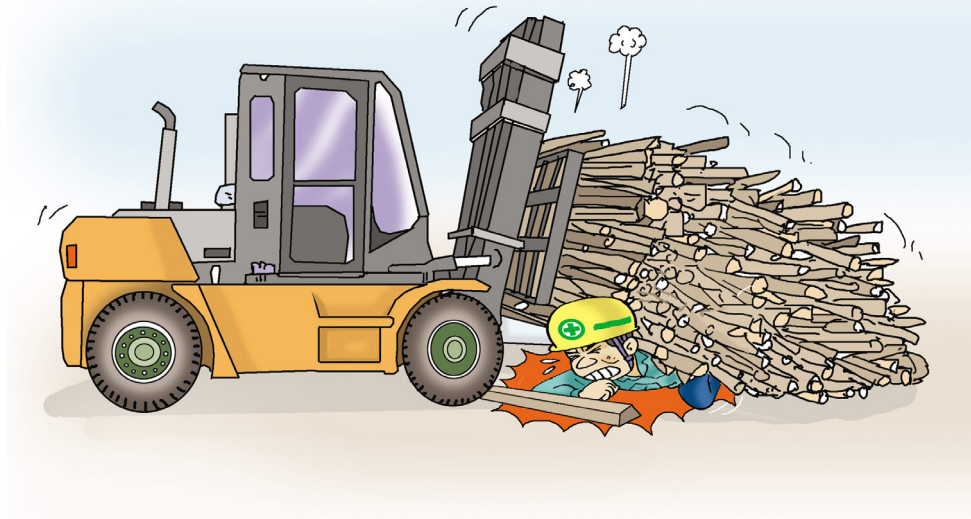
### 고임목의 위치 수정 작업중 포크 하강으로 협착

지게차를 운전하여 톱밥 분쇄기 입구에서 하역작업을 위해 대기하였고, 바닥에 있던 고임목의 위치를 수정하기 위해 지게차 포크 하부로 들어가 작업을 하던 중 지게차 유압실린더의 압력이 상실되어 포크가 하강하면서 협착

- 지게차 포크의 불시하강을 방지하기 위한 조치 미흡

- 유압회로상의 압력상실에 의한 실린더 낙하를 방지하기 위해 카운터 밸런스 밸브 (배압밸브)를 설치

- 지게차 등 차량계 하역운반기계 등의 수리 또는 부속장치의 장착 및 해체작업을 하는 때에는 당해 작업의 지휘자를 지정하여 작업순서를 결정하고 작업을 지휘하도록 하고 안전지주 또는 안전블록 등의 사용상황 등을 점검하도록 해야 함
- 관련규정 : 산업안전기준에 관한 규칙 제185조(수리 등의 작업시 조치)

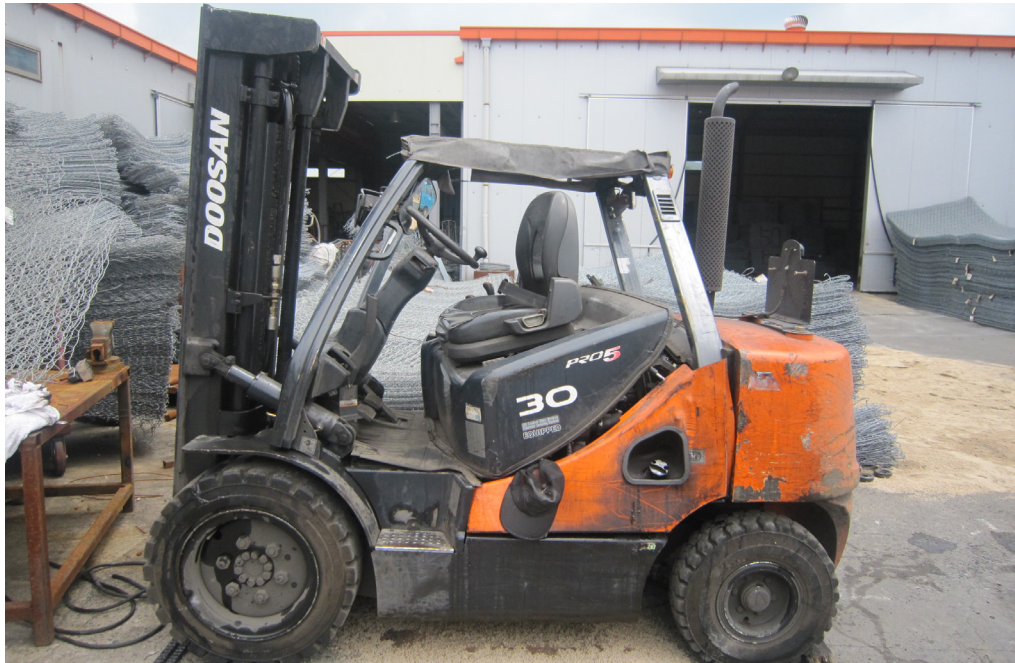
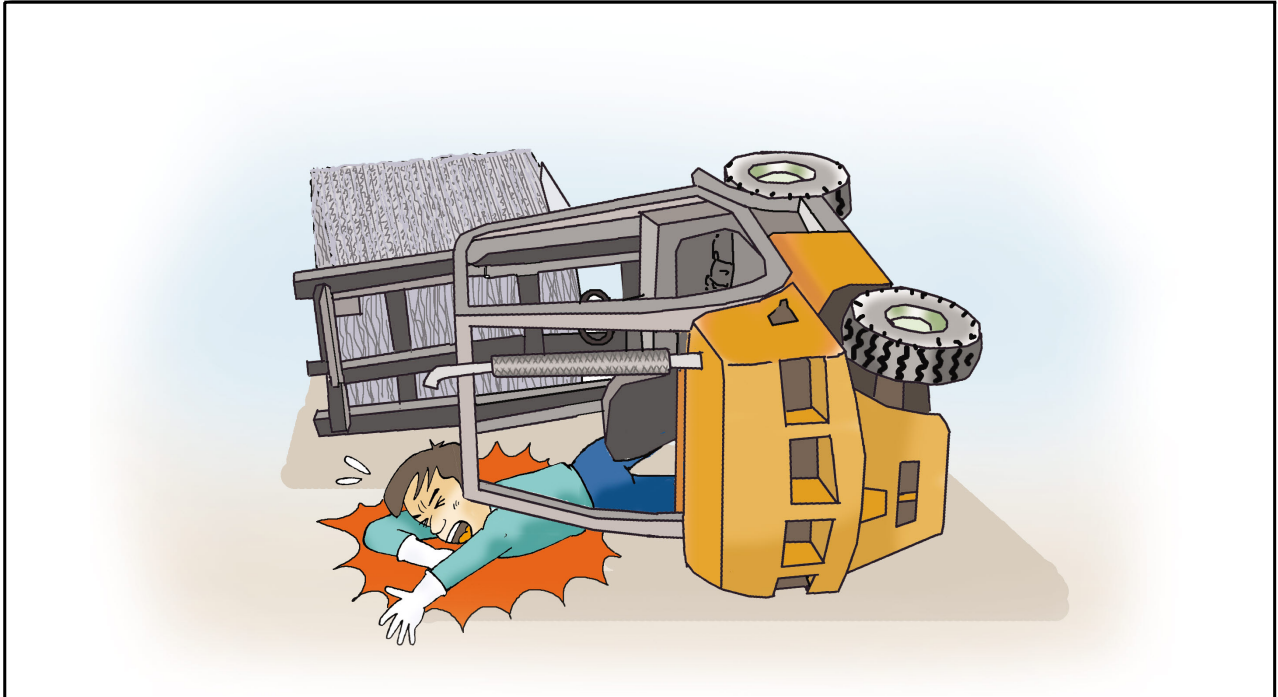
### 지게차로 철망 등을 정리하던 중 지게차 전도

옥외 야적장에서 3톤 디젤 지게차로 생산제품인 철망 등을 정리하던 중 지게차가 전도되어 지게차의 헤드가드 상부들과 작업장 바닥사이에 협착

- 좌석 안전벨트 미설치

- 앉아서 조작하는 방식의 지게차에는 운전가 착용할 수 있는 안전벨트를 설치하고 항상 유효한 상태를 유지해야 함.
- 관련규정 : 산업안전기준에 관한 규칙 제192조(좌석안전띠의 착용 등)

- 지게차를 사용하여 작업시 전도·협착 등의 위험을 예방할 수 있도록 안전한 작업 방법 등에 관한 작업계획을 작성
- 관련규정 : 산업안전기준에 관한 규칙 제173조(작업계획의 작성)
