# 산업기계 중대재해 사례집

한국산업안전보건공단  
KOREA OCCUPATIONAL SAFETY & HEALTH AGENCY

## 10. 포장기계

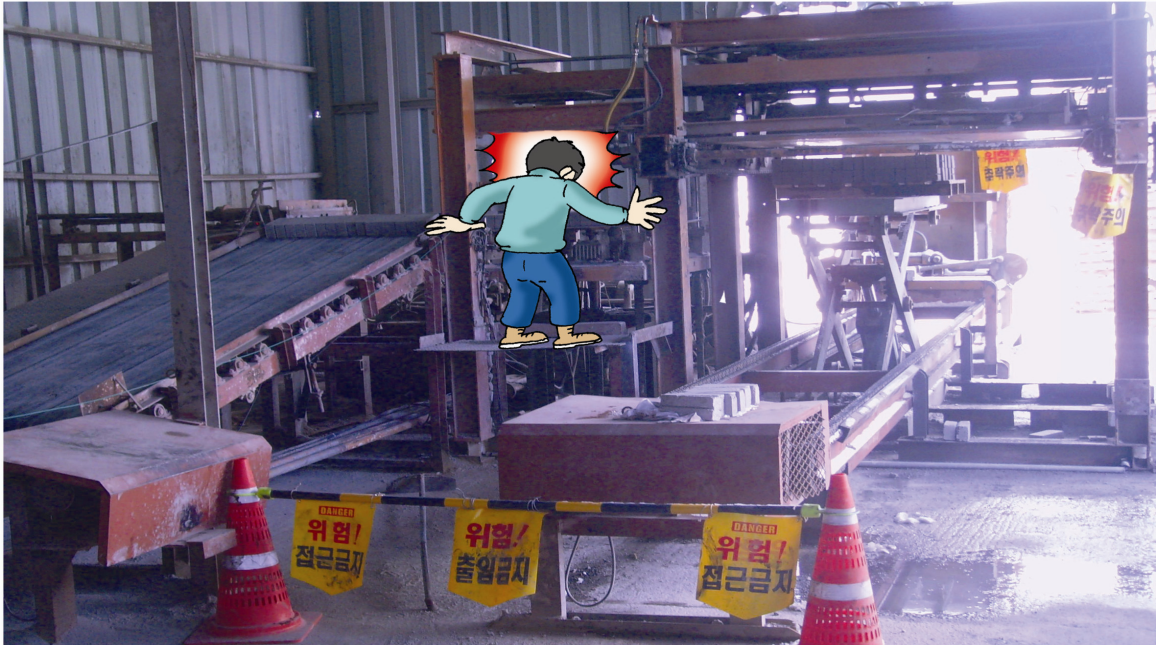
### 가동 중인 큐빙기 내 회전판의 벽돌 적재 작업 중 협착

2008년 10월 30일, 광주시 소재, ○○콘크리트, 벽돌 제조 공장

자동적재기(큐빙기) 작업장에서 큐빙기 내 회전판에 투입된 벽돌의 불안정한 적재 상태를 발견하고 이를 수정하려던 순간 회전판이 상승하면서 회전판에 적재된 벽돌과 상부 프레임 사이에 협착

#### ○ 기술적 원인

- 방호울 및 연동장치 미설치(이동식 방책만 설치됨)
- 비상정지장치 미설치

#### ○ 인적 원인

- 정비, 청소 등 작업시 운전 정지 미실시

### ○ 협착위험부위 방호울 및 연동장치 설치

- 협착위험부위에 방호울을 설치하고 방호울 해체시에는 전원이 자동으로 차단될 수 있도록 연동장치 설치
- 관련규정 : 산업안전기준에 관한 규칙 제32조(원동기·회전축등의 위험방지)

### ○ 비상정지장치 설치

- 작업자가 위험하다고 판단될 때 의식적으로 설비를 급정지시킬 수 있는 위치에 비상정지장치를 설치
- 관련규정 : 산업안전기준에 관한 규칙 제33조(기계의 동력차단장치)

### ○ 정비, 청소 등의 작업시 운전정지 철저

- 기계 등의 정비·청소·급유·검사·수리 기타 이와 유사한 작업을 함에 있어서 근로자에게 위험을 미칠 우려가 있는 때에는 당해 기계의 운전을 정지
- 관련규정 : 산업안전기준에 관한 규칙 제37조(정비등의 작업시의 운전정지등)

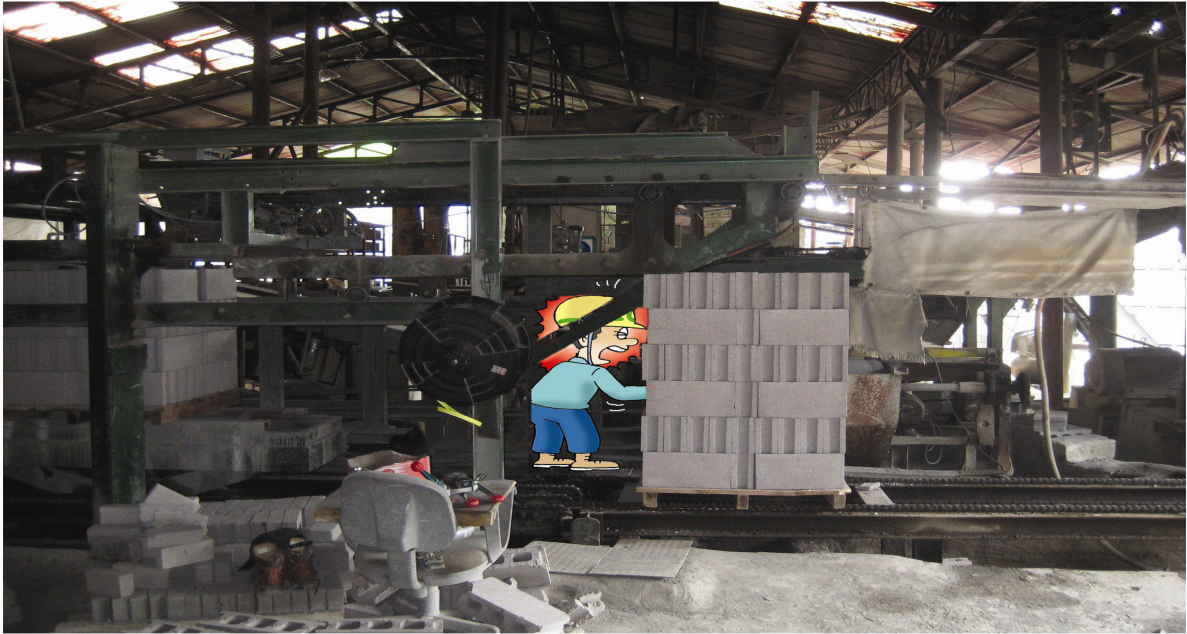
### 가동 중인 큐빙기 내에서 포장 작업 작업 중 적재판에 협착

2009년 11월 21일, 경남 마산시 소재, ○○콘크리트, 콘크리트블럭 제조 공정 파렛트 적재가 완료되어 있는 제품의 포장을 위하여 큐빙기 내부로 들어가 노끈으로 제품 상부를 묶는 과정에서 적재판과 큐빙기 프레임 사이에 협착

#### ○ 기술적 원인

- 방호울 및 연동장치 미설치
- 비상정지장치 미설치

#### ○ 인적 원인

- 정비, 청소 등 작업시 운전 정지 미실시

### ○ 협착위험부위 방호울 및 연동장치 설치

- 협착위험부위에 방호울을 설치하고 방호울 해체시에는 전원이 자동으로 차단될 수 있도록 연동장치 설치
- 관련규정 : 산업안전기준에 관한 규칙 제32조(원동기·회전축등의 위험방지)

### ○ 비상정지장치 설치

- 작업자가 위험하다고 판단될 때 의식적으로 설비를 급정지시킬 수 있는 위치에 비상정지장치를 설치
- 관련규정 : 산업안전기준에 관한 규칙 제33조(기계의 동력차단장치)

### ○ 정비, 청소 등의 작업시 운전정지 철저

- 기계 등의 정비·청소·급유·검사·수리 기타 이와 유사한 작업을 함에 있어서 근로자에게 위험을 미칠 우려가 있는 때에는 당해 기계의 운전을 정지
- 관련규정 : 산업안전기준에 관한 규칙 제37조(정비등의 작업시의 운전정지등)

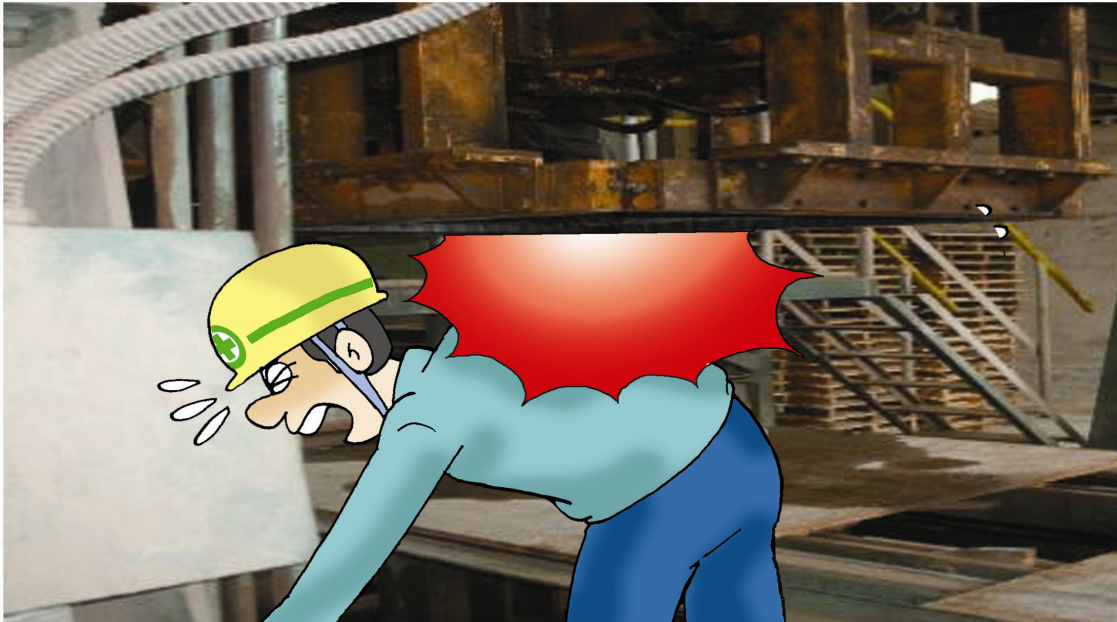
### 큐빙기 취출핑거 하부에서 블록 제거 작업 중 취출핑거에 협착

**2009년 6월 5일, 전남 순천시 소재, ○○산업, 보도블럭 제조 공정**

큐빙기를 이용하여 파레트에 블록을 12단으로 적재하는 작업을 하던 중 제품 취출 핑거 하부 파레트 위에 블록 1개가 떨어져 있는 것을 발견하고 제품 취출핑거 하부에 접근하여 블록을 제거하는 작업을 실시하다가 하강한 취출핑거와 블록 파레트 사이의 위험점에 어깨와 등이 협착

#### ○ 기술적 원인

- 방호울 및 연동장치 미설치
- 비상정지장치 미설치

#### ○ 인적 원인

- 정비, 청소 등 작업시 운전 정지 미실시

### ○ 협착위험부위 방호울 및 연동장치 설치

- 협착위험부위에 방호울을 설치하고 방호울 해체시에는 전원이 자동으로 차단될 수 있도록 연동장치 설치
- 관련규정 : 산업안전기준에 관한 규칙 제32조(원동기·회전축등의 위험방지)

### ○ 비상정지장치 설치

- 작업자가 위험하다고 판단될 때 의식적으로 설비를 급정지시킬 수 있는 위치에 비상정지장치를 설치
- 관련규정 : 산업안전기준에 관한 규칙 제33조(기계의 동력차단장치)

### ○ 정비, 청소 등의 작업시 운전정지 철저

- 기계 등의 정비·청소·급유·검사·수리 기타 이와 유사한 작업을 함에 있어서 근로자에게 위험을 미칠 우려가 있는 때에는 당해 기계의 운전을 정지
- 관련규정 : 산업안전기준에 관한 규칙 제37조(정비등의 작업시의 운전정지등)

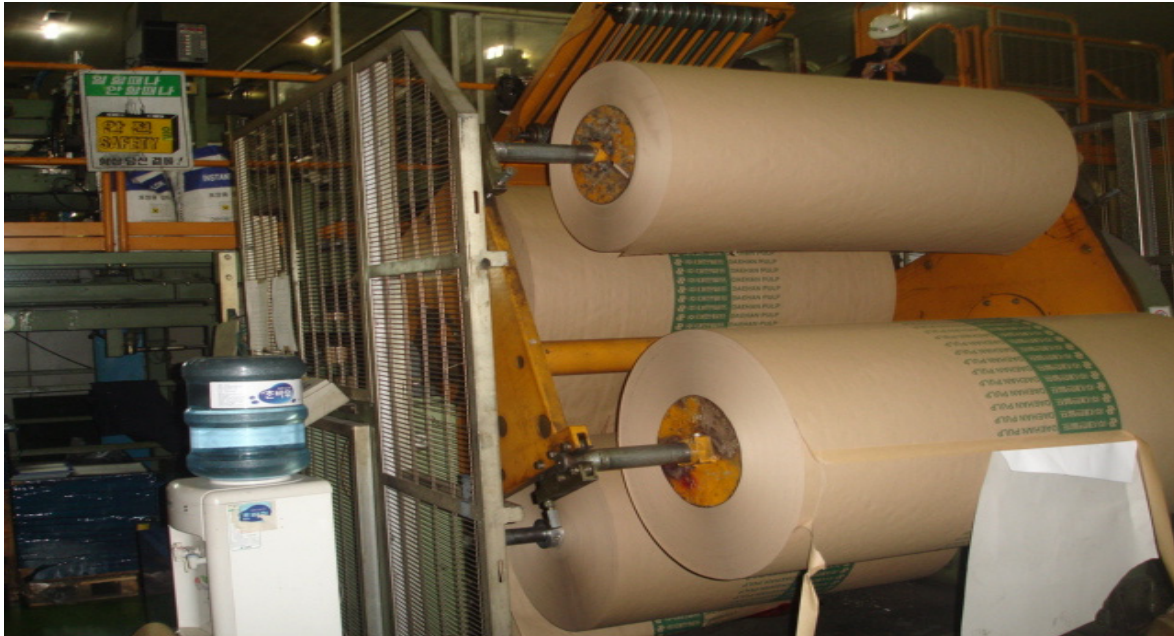
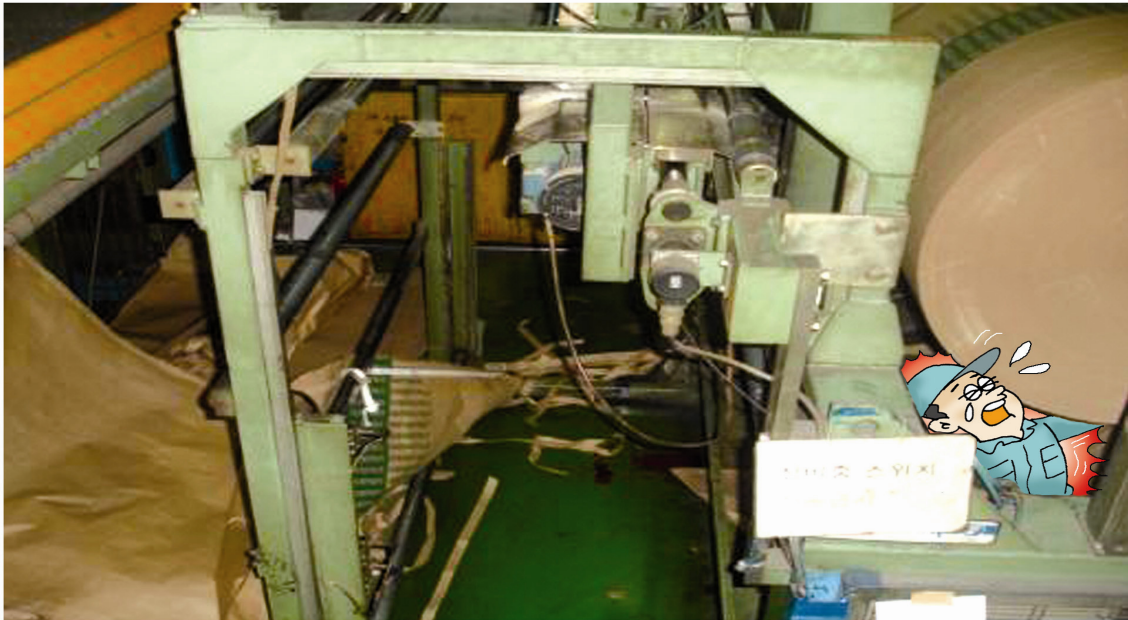
### 포장지공급장치 하부에서 포장지연결 작업 중 오조작에 의해 협착

2007년 1월 13일, 충북 청원군 소재, ○○펄프, 종이 포장 공장

포장지공급장치의 포장지를 교체작업을 하던 중 피해자가 선행포장지와 후행포장지를 연결하기 위하여 포장지공급장치의 지대를 하부에 들어간 사이 동료작업자가 포장지공급장치 조작스위치를 작동시켜 포장지공급장치 몸체 프레임과 후행 지대를 사이에 머리가 협착

#### ○ 기술적 원인

- 방호울 및 연동장치 미설치
- 조작스위치 잠금장치 미설치

#### ○ 인적 원인

- 포장지공급장치의 포장지 교체작업 시 수리·점검중임을 알리는 표지판 등 다른 사람이 기계를 운전하는 것을 방지하기 위한 안전조치 미실시

### ○ 협착위험부위 방호울 및 연동장치 설치

- 협착위험부위에 방호울을 설치하고 방호울 해체시에는 전원이 자동으로 차단될 수 있도록 연동장치 설치
- 관련규정 : 산업안전기준에 관한 규칙 제32조(원동기·회전축등의 위험방지)

### ○ 기동장치에 잠금장치 설치

- 다른 사람이 기계를 운전하는 것을 방지하기위하여 당해 기계의 기동장치에 잠금장치가 있는 스위치를 설치하고 수리·점검중임을 알리는 표지판 설치
- 관련규정 : 산업안전기준에 관한 규칙 제37조(정비등의 작업시의 운전정지등)
