## 재해 개요

- 2019. 3. 5(화) 강원도 원주시 소재 ○○건설 연구시설 신축현장에서 ○○○○건설 소속 작업자가 항타기 상부 굴진기 컨트롤박스의 전원케이블을 해체하던 중 항타기 권상용 와이어로프와 드럼 사이에 오른쪽 다리가 끼어 치료 중 사망한 재해임

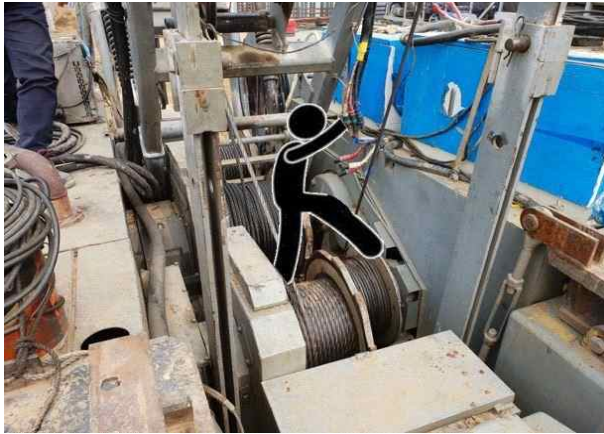
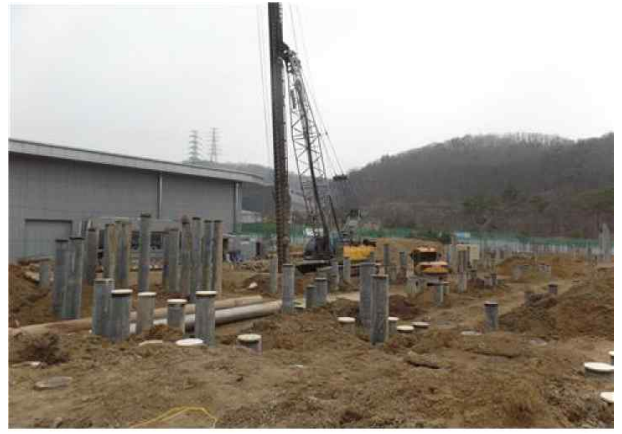
- 차량계 건설기계의 수리 등 작업 시 안전조치 미 실시
  - 차량계 건설기계(항타기) 부속장치의 제거작업을 하는 경우 작업지휘자를 지정하여 작업순서를 결정하고 작업을 지휘하도록 해야 하나 미 실시
- 차량계 건설기계를 사용한 작업 시 접촉방지 조치 미 실시
  - 차량계 건설기계(항타기)를 사용하여 파일작업 등의 작업 시 차량에 접촉되어 작업자가 위험해 질 우려가 높은 장소에는 작업자가 위험작업 반경 내 출입하지 않도록 출입통제 조치를 하거나 유도자를 배치하여야 하나 미 실시

- 차량계 건설기계의 수리 등 작업 시 작업지휘자 배치 철저
  - 차량계 건설기계(항타기 등)의 수리나 부속장치의 장착 및 제거작업을 하는 경우 그 작업을 지휘하는 사람을 지정하여 작업순서를 결정하고 작업을 지휘하도록 하여야 함
- 차량계 건설기계를 사용한 작업 시 접촉방지 조치 철저
  - 차량계 건설기계(항타기)를 사용하여 작업을 하는 경우에는 차량에 접촉되어 작업자가 위험해 질 우려가 높은 장소에는 작업자가 위험작업반경내 출입하지 않도록 출입통제 조치를 하거나 유도자를 배치하여야 함
