## 재해 개요

- 2021.08.10.(화) 11:40경 전라북도 정읍시 소재 OOOO 리모델링 공사 현장에서 재해자가 주출입구 상부에서 영상실 외측 상단에 설치되어 있던 철제 각관을 해체 후 이동 중 캐노피 보 상부에서 약 4.2m 아래로 추락하여 병원으로 이송·치료 중 당일 사망한 재해임.

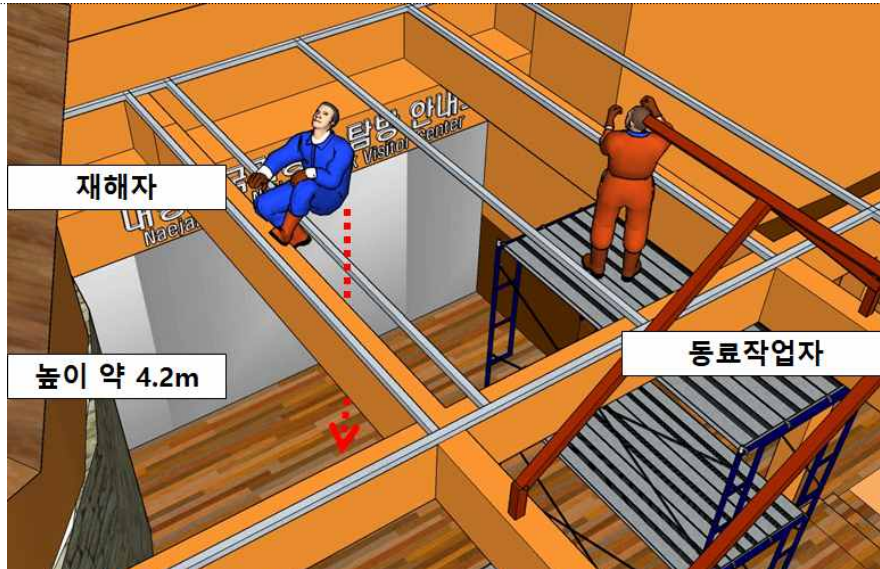
- 추락 방지조치 미실시
  - 추락할 위험이 있는 장소임에도 폭 약 20cm의 캐노피 보 위에서 이동 및 작업을 진행하는 등 안전하게 작업 할 수 있는 작업발판을 미설치하였으며, 작업발판을 설치하는 것이 곤란할 경우에는 추락방호망을 설치하여야 하나 미설치함
  - 또한, 추락방호망을 설치하기 곤란한 경우에는 안전대를 걸어 사용할 수 있는 설비를 설치하여야 하고 근로자에게 안전대를 착용하도록 하여야 하나 해당 조치를 미실시함
- 개인 보호구 미착용
  - 해당 작업구간의 높이는 약 4.2m로 추락할 위험이 있는 장소에서 작업을 하거나 이동하였으나, 재해자는 안전모와 안전대 등을 착용하지 않음

- 추락 방지조치 실시
  - 사업주는 근로자가 추락할 위험이 있는 장소에는 작업발판을 설치하여야 하며, 작업발판을 설치하기 곤란한 경우 추락방호망을 설치하여야 함.
  - 다만, 추락방호망을 설치하기 곤란한 경우에는 근로자에게 안전대를 착용하도록 하여야 하며, 안전대를 안전하게 걸어 사용할 수 있는 설비 등을 설치하여야 함.
- 개인보호구 착용 관리감독
  - 추락할 위험이 있는 장소에서 작업을 하거나 작업자 이동시에, 근로자에게 안전모, 안전대 등 개인 보호구를 지급하고 이를 착용하고 작업할 수 있도록 관리감독 하여야 함.
