재해 개요

- 2023. 6. 27.(화) 11:20경, 경기도 □□시 소재 「○○○」에서 △△△ 소속 재해자와 동료 작업자가 의료장비 테이블의 상승·하강 구동 부품을 신제품으로 교체하던 중 테이블이 하강하여 테이블과 바닥 사이에서 작업하던 재해자가 끼임

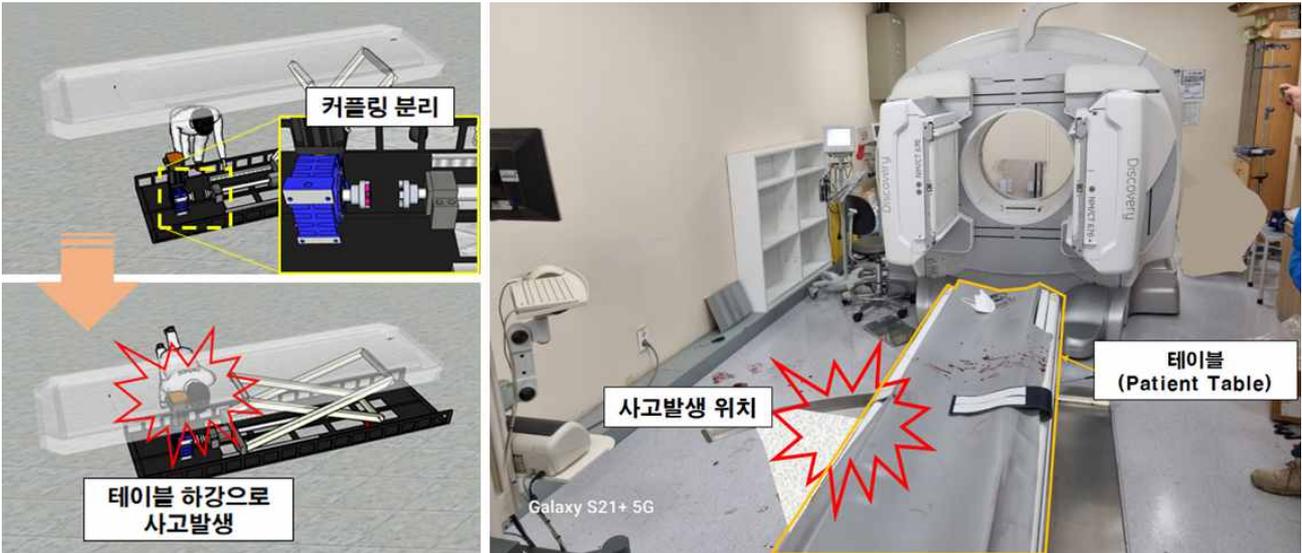
- Safety Stopper 설치하지 않은 상태에서 작업**
 - 작업매뉴얼 상에 의도하지 않은 상황에서 테이블이 하강하는 것을 방지하기 위해 점검·수리 등의 작업시작 전에 안전장치(Safety Stopper)를 설치한 후 작업하도록 규정하였으나 안전장치(Safety Stopper)가 설치되지 않은 상태에서 작업하였으며,
 - 이로 인해 테이블이 하강하는 것을 방지하고 있던 기어박스가 해체되는 순간 테이블이 불시 하강하면서 테이블 하부에서 작업하고 있던 재해자가 테이블과 바닥 사이에 끼임

- 점검·수리 등의 작업 시 작업매뉴얼 준수**
 - 점검·수리 등의 작업하는 경우 작업 매뉴얼을 준수하여 작업하여야 하며, 테이블의 점검·수리 등의 작업 시 작업자에게 끼임, 충돌 등이 발생할 위험이 있는 경우 안전장치(Safety Stopper)를 설치하여 의도하지 않은 상황에서 테이블이 하강하는 것을 방지하는 조치를 취한 후 작업하여야 함
