중대사고 이슈 리포트

重大事故 Issue Report

2021. 12

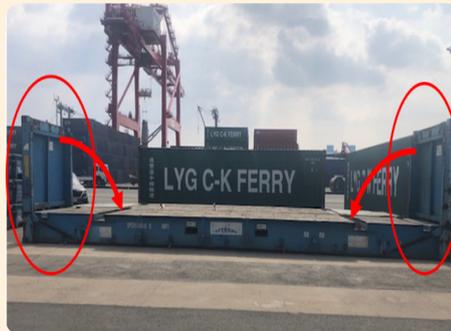
- 2021. 4. 22(목) 16:10경 경기도 평택시 소재 평택항 신 컨테이너 터미널 CFS 창고 앞 16번 선석(船席) 야드장에서,
- 플랫폼 컨테이너(Flat Rack Container) 번들작업 중 재해자가 나무토막을 제거하기 위해 컨테이너 바닥면 위로 상체를 구부렸을 때,
- 컨테이너 단벽이 재해자 쪽으로 전도되며 단벽과 바닥면 사이에 끼여 사망한 재해임.

단벽을 접기 전 플랫폼 컨테이너의 모습

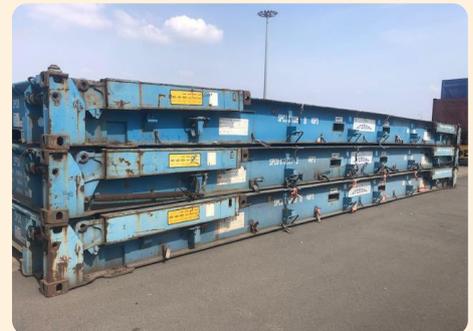
번들작업(단벽을 접고 적층)

2) 플랫폼 컨테이너 좌우 양측 단벽을 접은 후 컨테이너를 쌓아 한 개의 번들로 묶음

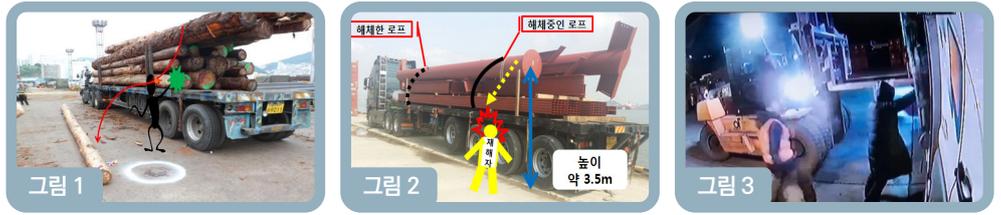
[그림 1] 2012.08.10. 부산 감천항
 [그림 2] 2015.04.30. 제주항
 [그림 3] 2018.01.24. 제주항(CCTV)

이중 차량에서 떨어진 화물에 깔림 사고 3건은 화물이 봉 또는 바퀴가 있는 형식이거나 과적에 기인한다고 볼 수 있겠다.

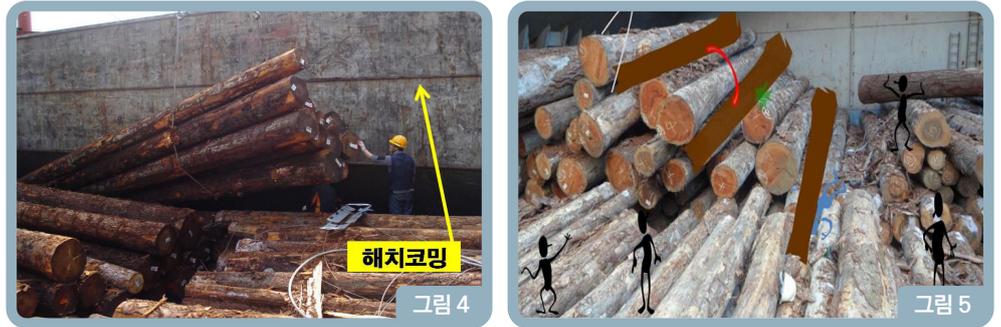
[그림 4] 2011.05.15. 마산항
 [그림 5] 2012.10.26. 부산 감천항

또한 원목 가걸이 작업 중 원목에 깔림 사고 2건은 인근 원목과의 접촉 1건 및 가걸이 묶음 설치 불량 1건씩 발생하였으며 원목하역 기계화(로그로더(Log Loader))로 개선이 가능하다.

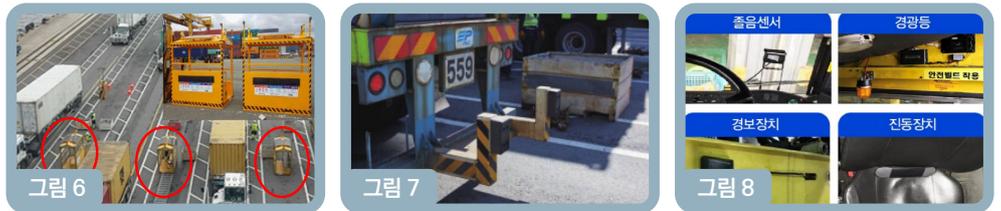
[그림 6] 피닝스테이션
 [그림 7] 끼임방지 가드
 [그림 8] 줄음방지시스템

산업안전보건법에 규정된 안전장치는 대부분 제조와 건설현장에 적용되는 것이다. 반면, 피닝스테이션(맨플랫폼, 붐베리어), 휴대폰사용방지장치, 줄음방지장치, 로그로더 등은 항만안전에 특화된 안전장치이나 일부 항만만에 국한하여 사용되고 있다. 부두 운영사 간 또는 외국 항만과의 치열한 경쟁에 따른 하역요금 할인 등으로 안전비용 투자에 소극적일 수밖에 없는 상황에서 비용지원 제도 마련과 이를 전 항만에 사용토록 하는 안전장치의 법제화가 필요하리라 하겠다.

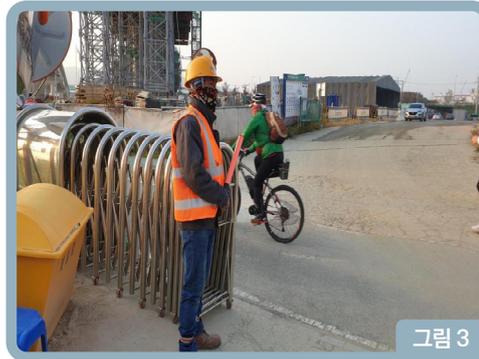
[그림 3] 교통 신호수 배치 사례

건설장비 신호수, 유도자는 대부분 협력업체에서 인력회사를 통해 채용하고 있고 신호, 유도에 대한 경험이 부족한 저임금의 일용 근로자가 현장에 투입되고 있는 실정이다.

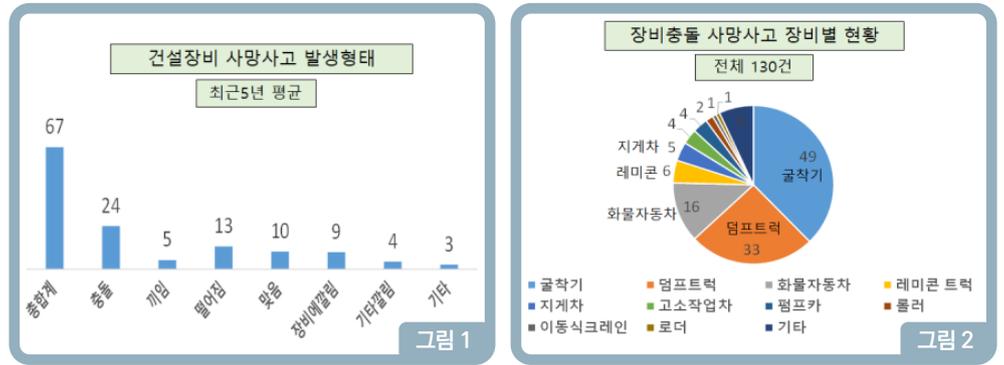
[그림 1] 건설장비 사망사고 발생 형태
[그림 2] 총돌 사망사고 장비별 현황

건설장비 사망사고 발생형태별 분석결과 총돌이 가장 많았고 장비에서 추락, 맞음, 깔림 순으로 나타났다. 또한 건설장비 종류별 분석결과 굴착기, 트럭류, 레미콘, 지게차 순으로 나타났다.

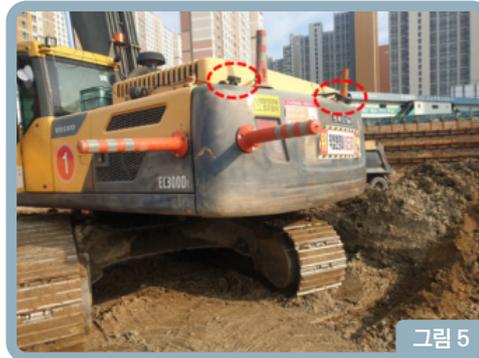
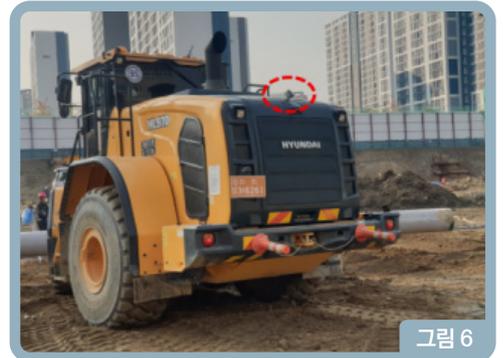
[그림 5] 굴착기 후방카메라
[그림 6] 로더 후방카메라

이동작업이 많은 굴착기, 덤프트럭, 지게차 등은 후방카메라, 후방접근경보장치, 경광등, 접촉방지봉 등의 안전장치가 대부분 설치되어 있으나 건설장비의 약 20%는 잦은 소음에 의한 임의해제, 고장 등으로 안전장치가 충돌 사고를 예방할 수 없는 상태라고 추정되고 있다.

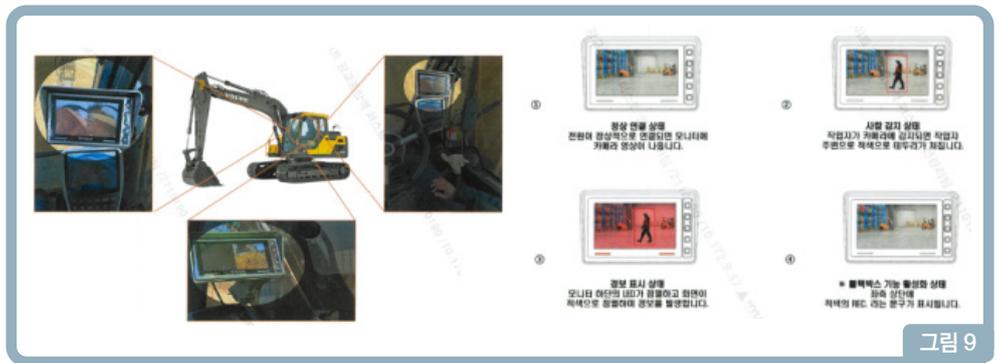
[그림 9] 위험 감지형 후방카메라

기존 후방카메라는 장비 후면에 1~2대 설치되어 운전원이 모니터를 보고 직접 식별하는 방식으로 사각지대 발생 및 모니터 미인지 상황 우려가 있으나 사람·사물감지 능동형 후방 카메라는 여러 대의 카메라가 장비 후방에 다각도로 설치되어 사각지대를 해소하였고 사람과 사물을 식별하여 운전원 모니터의 화면에 작업자 접근경보*를 발령하여 운전자가 인지하도록 하는 장치이다.

* 작업자 접근 위험상황 자동인식(AI인공지능) 및 모니터 적색점멸, 경보음 작동 연동

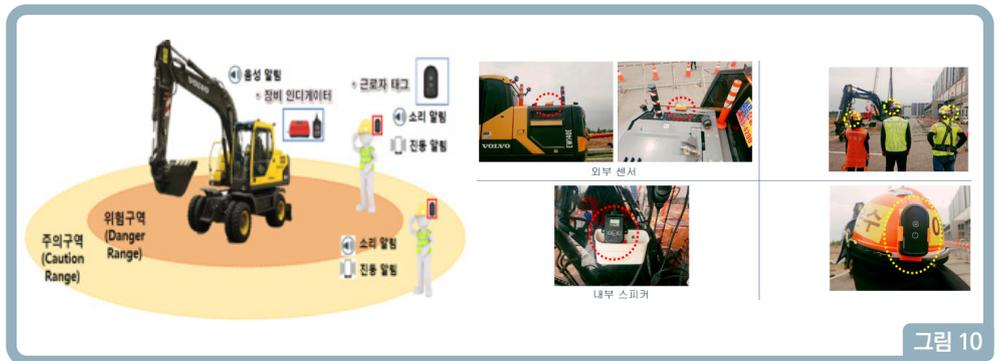
[그림 10] 장비 및 안전모 부착식 연동형 위험 알림장치

연동형 위험 알림장치는 IOT**방식으로 건설장비 내·외부 부착 및 작업자 안전모 부착형으로 설치하여 장비작업 위험반경 내 장비 및 작업자 접근 시 진동, 경보음 등으로 각각 주의신호를 발생하여 사고를 예방할 수 있다.

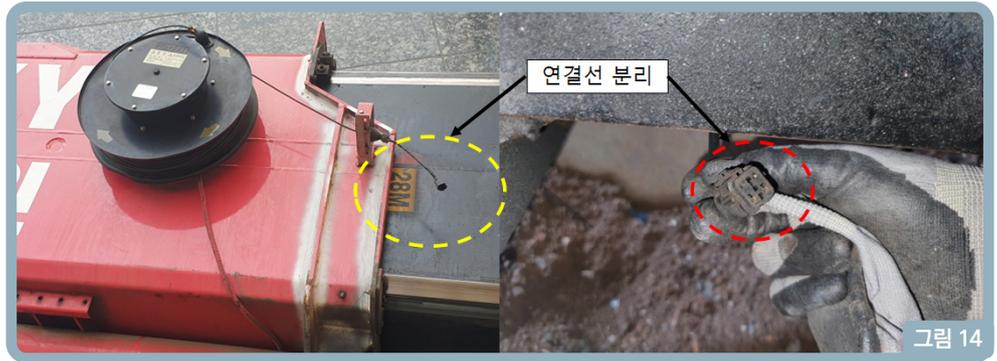
[그림 14] 하중센서 연결선 해제 상태

문제는 고소작업대를 사용하면서 발생했는데 작업반경의 연장을 위하여 고소작업대에 설치한 안전장치 (하중센서, 길이센서, 각도센서)를 임의 해제하여 무리하게 붐(boom)을 연장하던 중 고소작업대가 전도되었다. 동종 사고를 예방하기 위해서는 안전장치를 임의 해제하면 고소작업대 구동이 멈추도록 장비 개선이 필요한 실정이다.

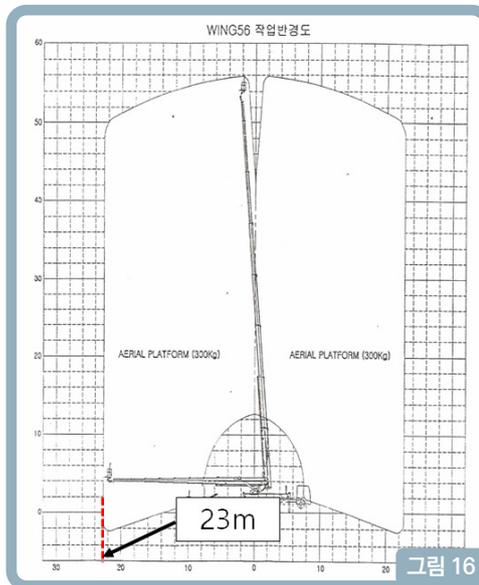
[그림 16] 고소작업대 작업반경도

사고발생 고소작업대는 수평 최대 작업반경이 제작사 제원표상 23m이나 사고당시 붐 확장 길이(작업구간의 수선의 발을 내린 거리에서부터 고소작업대 수평거리)는 33m로 측정되어 정격 작업반경을 초과하여 붐을 연장한 것으로 조사되었다.

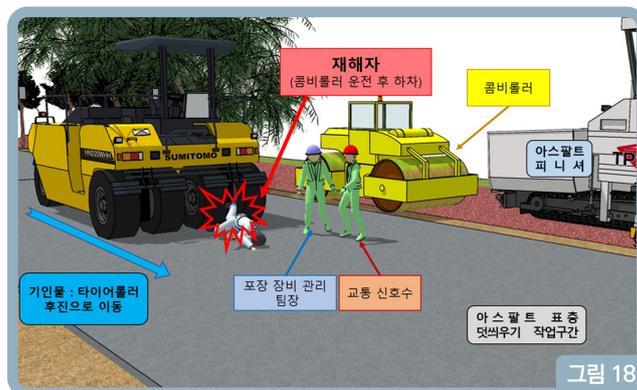
[그림 18] 재해 상황도(1)

사고는 16:25~16:29분경 발생했는데 콤비롤러를 사용하여 노면 다짐작업을 하던 중 교통 신호수와 차량통제와 관련한 말다툼이 있었고 콤비롤러 정차 후 교통 신호수가 콤비롤러 운전자(재해자)에게 다가갔고 콤비롤러에서 하차한 재해자는 교통 신호수와 다시 말다툼 중에 후진하며 노면 다짐작업 중이던 타이어롤러에 충돌하면서 뒷바퀴에 깔려 119에 의해 인근 병원으로 후송되었으나 사망하였다.

현장 조사결과 노면절삭기로 도로(폭≒3.5m, 연장≒53.5m)를 절삭한 후 아스팔트 피니셔 장비로 도로에 아스팔트 표층 포설작업을 하였고 재해자는 타이어롤러와 콤비롤러(재해자 운전)를 사용하여 중간지점에서 다짐작업을 하였다.

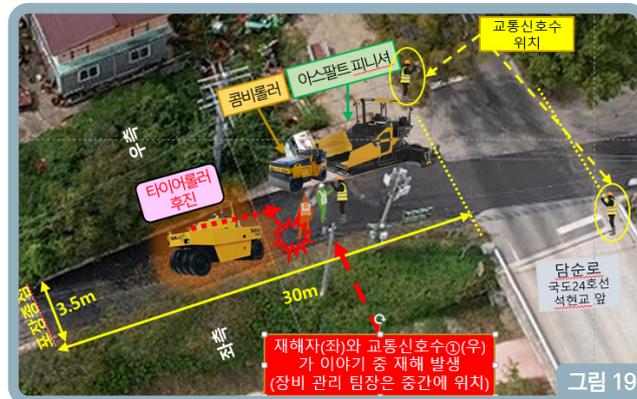
[그림 19] 재해 상황도(2)

아스팔트 표층 포설작업 완료되어 아스팔트 피니셔 장비는 운반 트레일러 차량에 상차를 위하여 공사 중간지점의 도로우측 공간으로 이동하여 정차 하였고 재해자도 콤비롤러로 아스팔트 다짐작업 후 아스팔트 피니셔 장비 앞쪽 공간에 정차해 놓은 상태였다.

또한 사고 현장에는 교통 신호수만 3명 배치되어 있었는데 아스팔트 포장작업 중인 타이어롤러 장비 유도자는 배치하지 않은 것으로 조사되었다. 교통 신호수는 도로에 통행하는 차량 통제에 집중하느라 사고를 막는데 한계가 있었다.
