재해개요

충남 예산군 소재 ○○○○○ 사업장에서 사출성형기 내부의 슬라이드 코어 점검을 실시한 후 점검 결과를 확인하기 위해 게이트가드를 조작하는 순간 사출성형기가 작동하면서 내부에 있던 재해자가 금형 사이에 끼어 사망

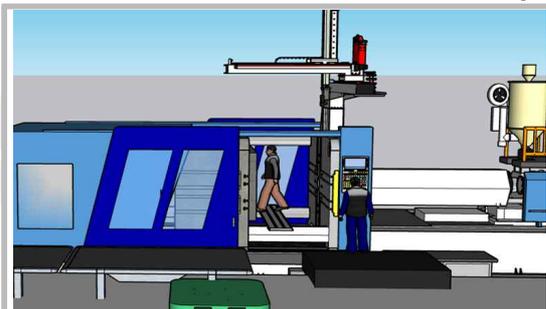
<재해발생과정>

재해자가 사출성형기 내부에 대기한 상태

- 점검 등의 작업 시 운전정지 미실시
 - 사출성형기 금형 내부에서 정비 작업 시 전원을 차단하는 등 운전을 정지하고 작업하여야 하나, 운전 정지 미실시
- 방호장치 기능 무효화
 - 사출성형기 출입 시 설비가 작동되지 않도록 인터록 기능이 있는 방호장치가 설치되어 있었으나, 전원선을 분리하여 인터록 기능을 무효화

- 점검 등의 작업 시 운전정지 조치 철저
 - 사출성형기 점검·청소·수리·교체 등의 작업 시 전원 차단 등 운전을 정지하고, 설비가 동전에는 위험점 내에 근로자가 있는지 확인 후 운전 실시
- 방호장치 기능 유지·관리 철저
 - 사출성형기 방호장치는 항상 정상적인 기능을 발휘할 수 있도록 유지·관리하고 작업 시작 전 방호장치의 정상 작동여부 점검 등 관리감독 철저

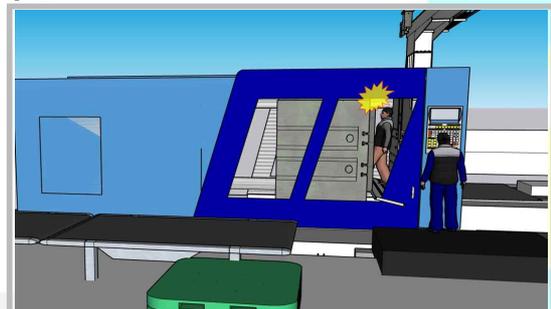
동료가 버튼 누르는 순간 게이트가드가 닫히면서 금형이 움직여 끼임
