도금공장 수세공정 적재작업

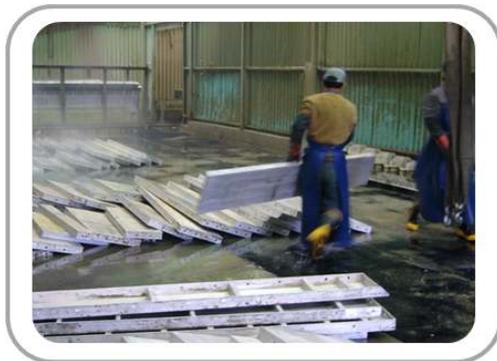
전

산세가 끝난 제품(약 20kg)을 바닥으로 옮겨 작업자가 호스를 통해 물을 부려 수세를 실시한 후 출고 대기장소의 팔레트에 적재하는 작업 수행 시 중량물 취급 및 부적절한 작업자세(허리 굽힘)로 인하여 근골격계부담작업 발생

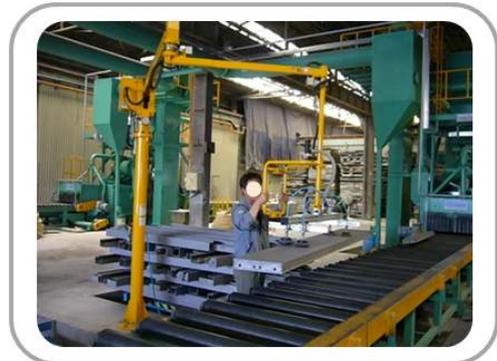
수세 실시 후 컨베이어를 통해 출고된 제품을 에어발란스를 이용하여 팔레트 위에 적재하여 근골격계부담작업 제거
