Starfield
HANAM

기본에 충실한
무재해운동 추진사례

공사명		하남유니온스퀘어복합개발 신축공사			
대지 개요	대지위치	경기도 하남시 신장동 일원 지역현안사업2지구내 물류유통시설용지			
	대지면적	96,048.00㎡ (29,054.52평)			
	지역지구	준주거지역, 제1종 지구단위계획구역			
	도로현황	남측 25m 도로, 동측 24.5m 도로			
건축 개요	건물용도	판매시설, 문화 및 집회시설, 운동시설, 교육연구시설			
	건축면적	57,242.93㎡		(17,315.98평)	
		지상	123,924.77㎡	(37,500.13평)	
		지하	335,593.18㎡	(101,516.29평)	
	연면적	합계		459,517.95㎡ (139,061.43평)	
		건폐율	59.60%	법정 : 60%	
		용적률	99.22%	법정 : 100%	
	층수	지하 5층, 지상 3층 / 높이 41m		법정 : 평균 3층 이하	
	구조	지상층	철근콘크리트조, 철골조		
		지하층	철근콘크리트조, PC조, 철골철근콘크리트조		
공사기간	2013.11 ~ 2016. 07 (33개월, 오픈 : 2016. 09)				
주차대수	공사금액	지상	759대	자주식	
		지하	4,235대	자주식	
		합계	4,994대	(장애인:99대)	
	법정	2,121대	(장애인:64대) 장애인 3%이상		
	14,579.72㎡	(15.18%)	법정 : 15%		
안전	안전관리자	이민용부장 외 8명(총9명)			
	안전관리비	약 80억

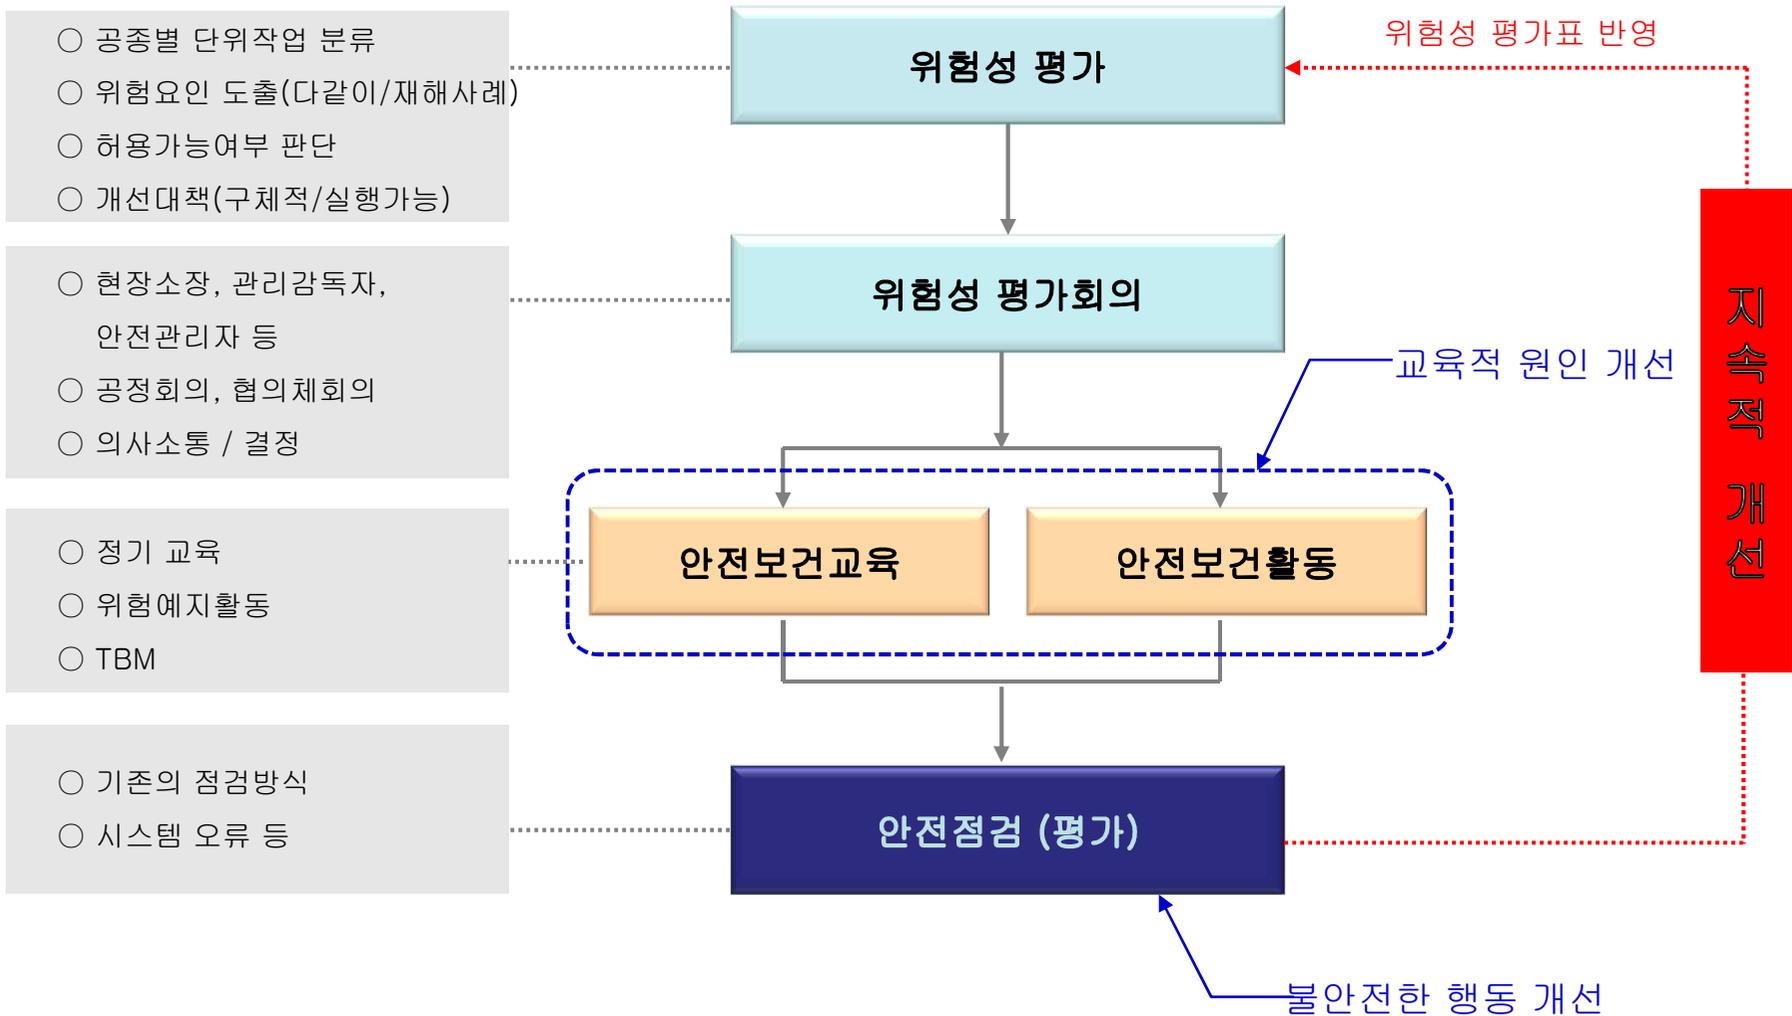
- ◆ 위험성 평가 프로세스
 1. 정의 : 위험요인 도출 - 허용가능여부결정 - 대책수립 : 위험의 감소/제거
 2. 목적 : 위험의 크기 감소, 투자우선순위 결정, 여건에 맞는 시스템 구축

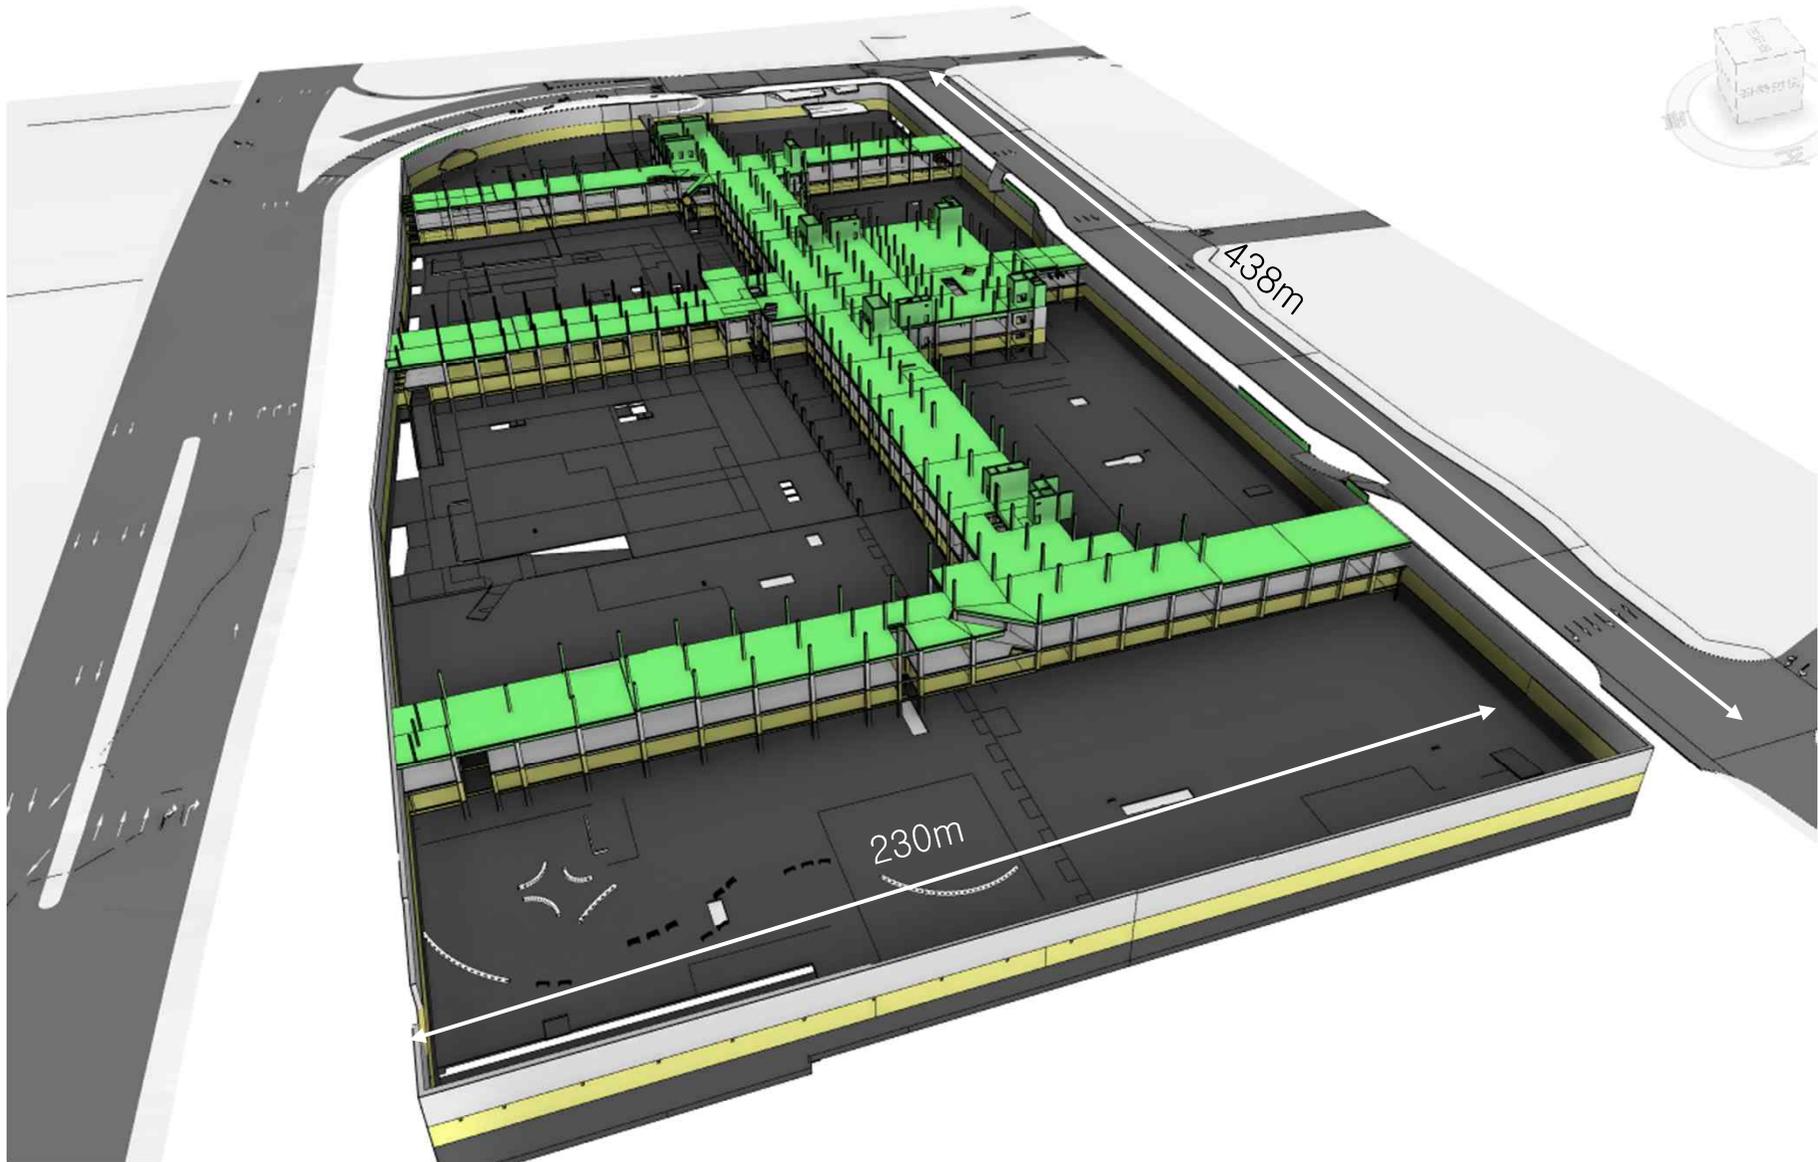
◆ 공법개선사례 - 1) 선시공 철골골조

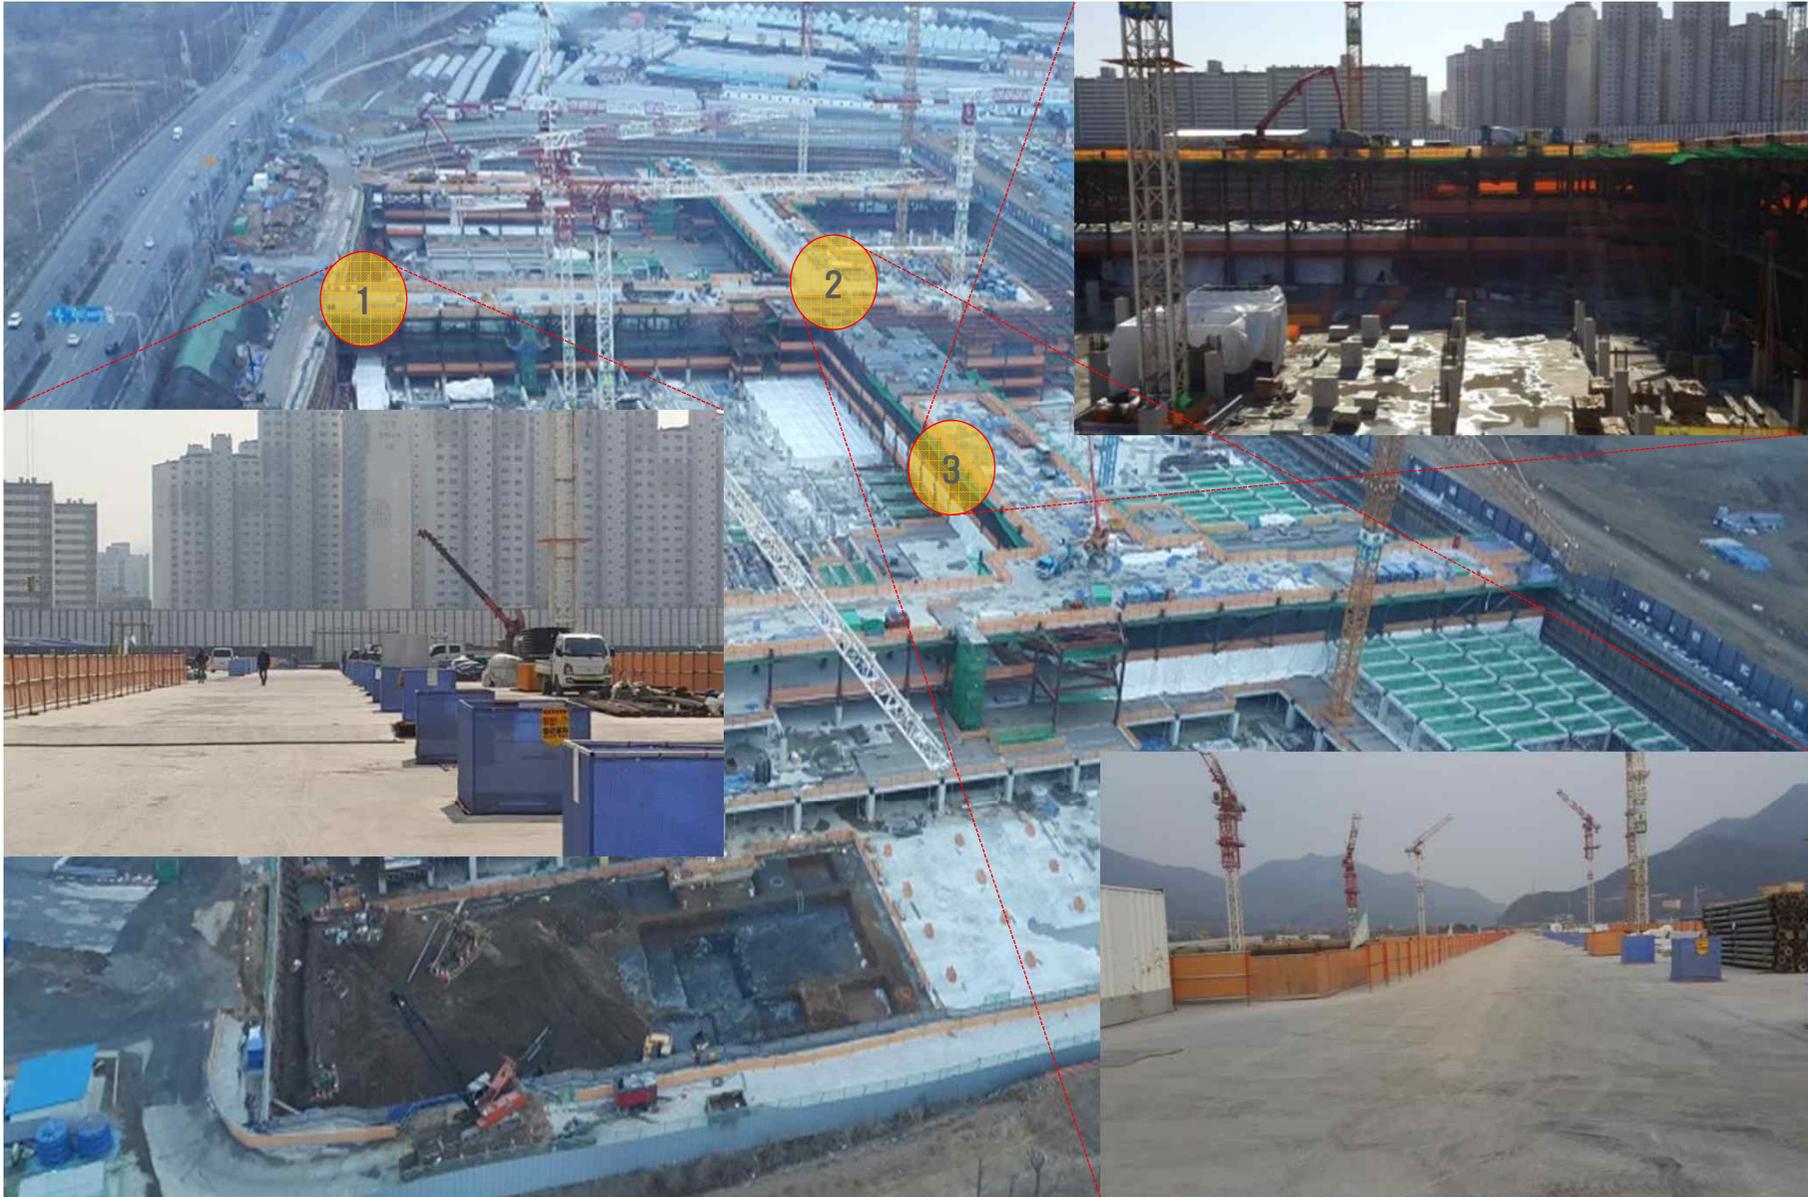
◆ 공법개선사례 - 1) 선시공 철골골조 운영현황

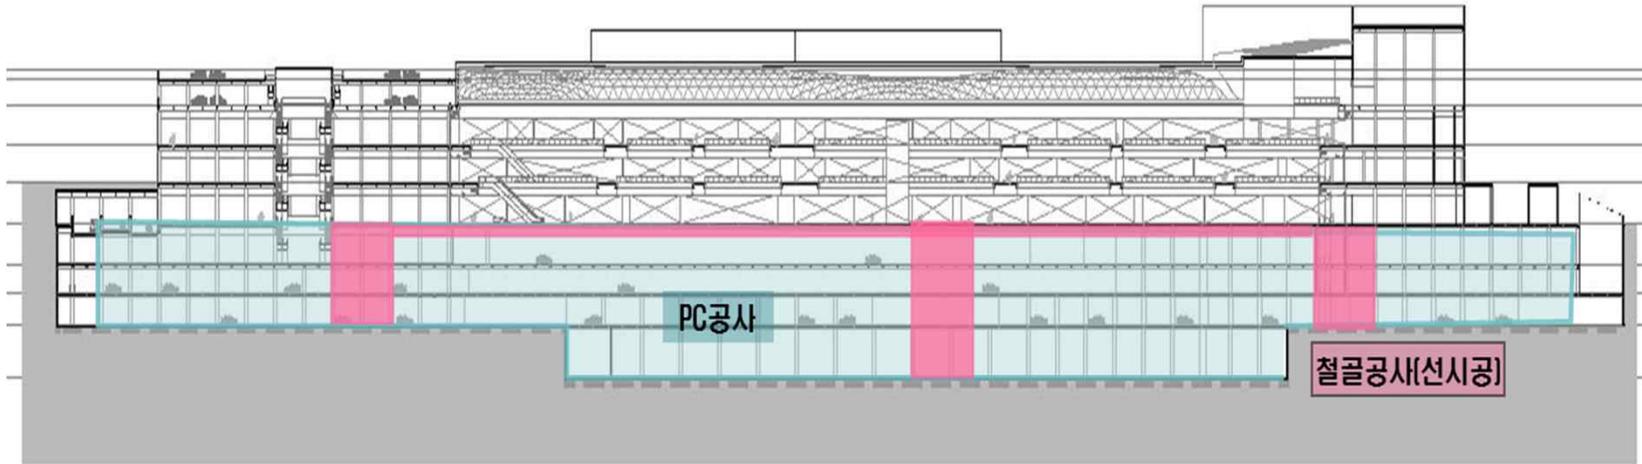
◆ 공법개선사례 - 2) PC공사 (RC 설계변경)

○ 공구분할

구분	PC공법 (Precast Concrete)	RC공법 (Reinforced Concrete)
경제성	RC공법 대비 약 2-3% 증가	인건비, 자재비 등 증가 추세
공기단축	RC공법 대비 약 30% 단축가능	가설공사 소요시간 과다 높은 층고시 시스템서포트 설치 불리
구조성능	처짐 및 균열이 RC의 1/10 이하 가능	스팬 8M 이상시 처짐 및 균열에 불리
안전관리	인력투입 50%이상 감소	많은 인력 투입
미관	노출마감 가능	노출마감 불가, 별도 면처리
결론	경제성, 공기단축, 안전관리 등 모든 측면에서 유리함	경제성은 유리하나 공기단축 및 안전관리 측면에서 불리

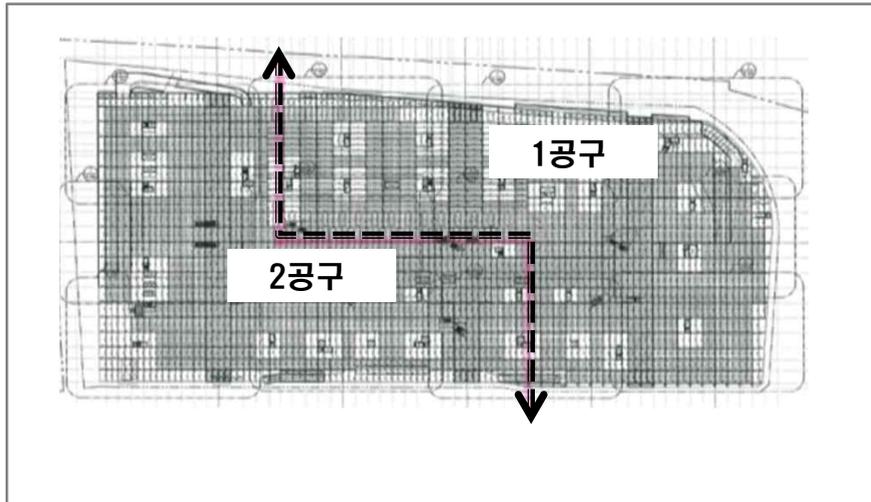
○ 층별 부재현황(매)

구분	기둥	보	합계
지하4층	950	1,953	2,930
지하3층	777	1,396	2,173
지하2층	1,085	2,100	3,185
지하1층	458	531	989
합계	3,720	5,980	9,250

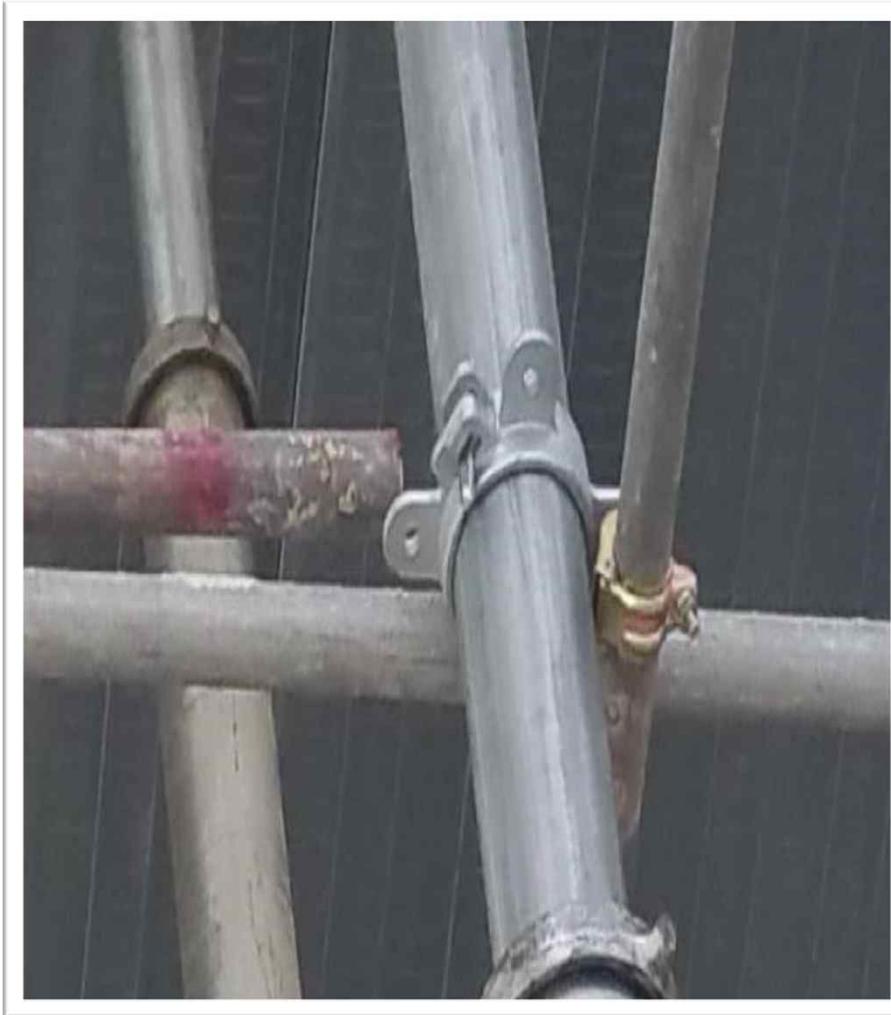
잭서포트(11m) 수평연결재 설치

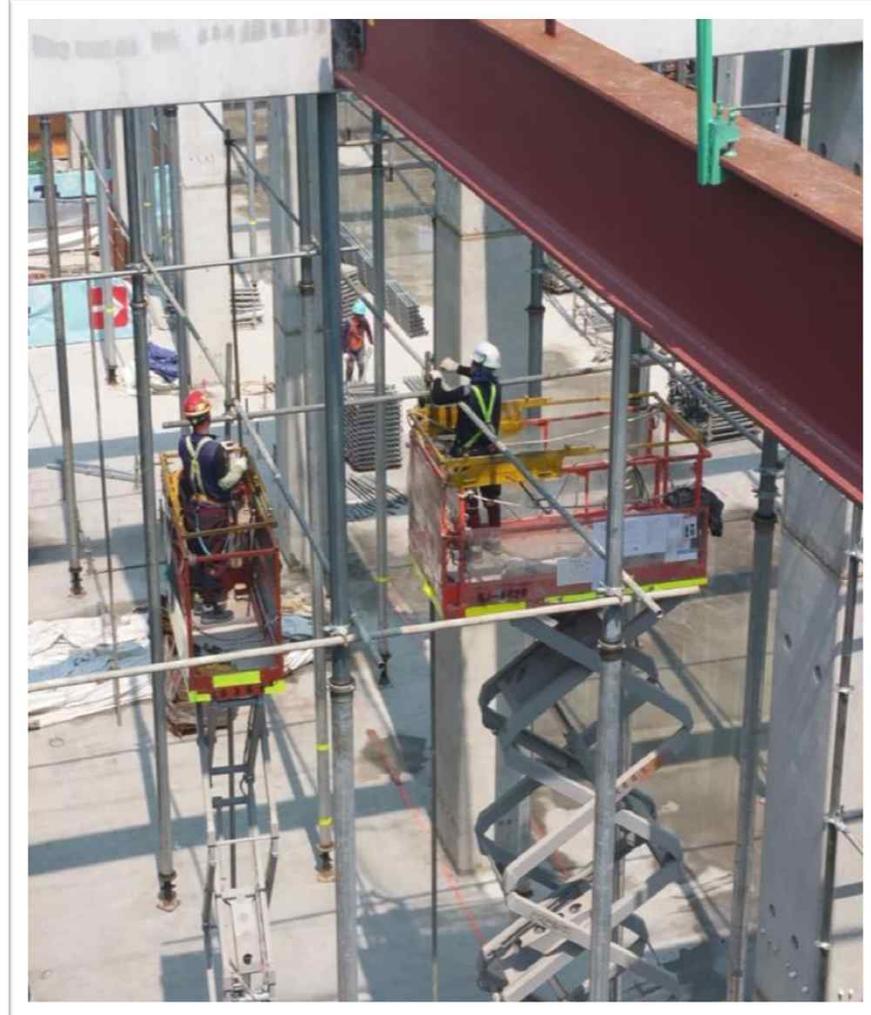
잭서포트 설치구간 수평연결재 설치

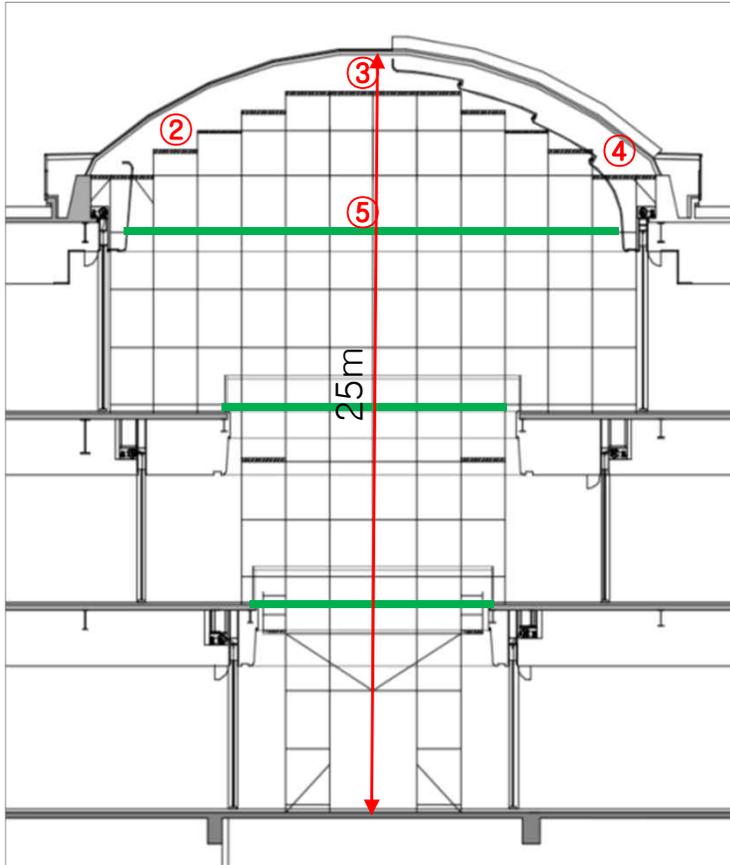
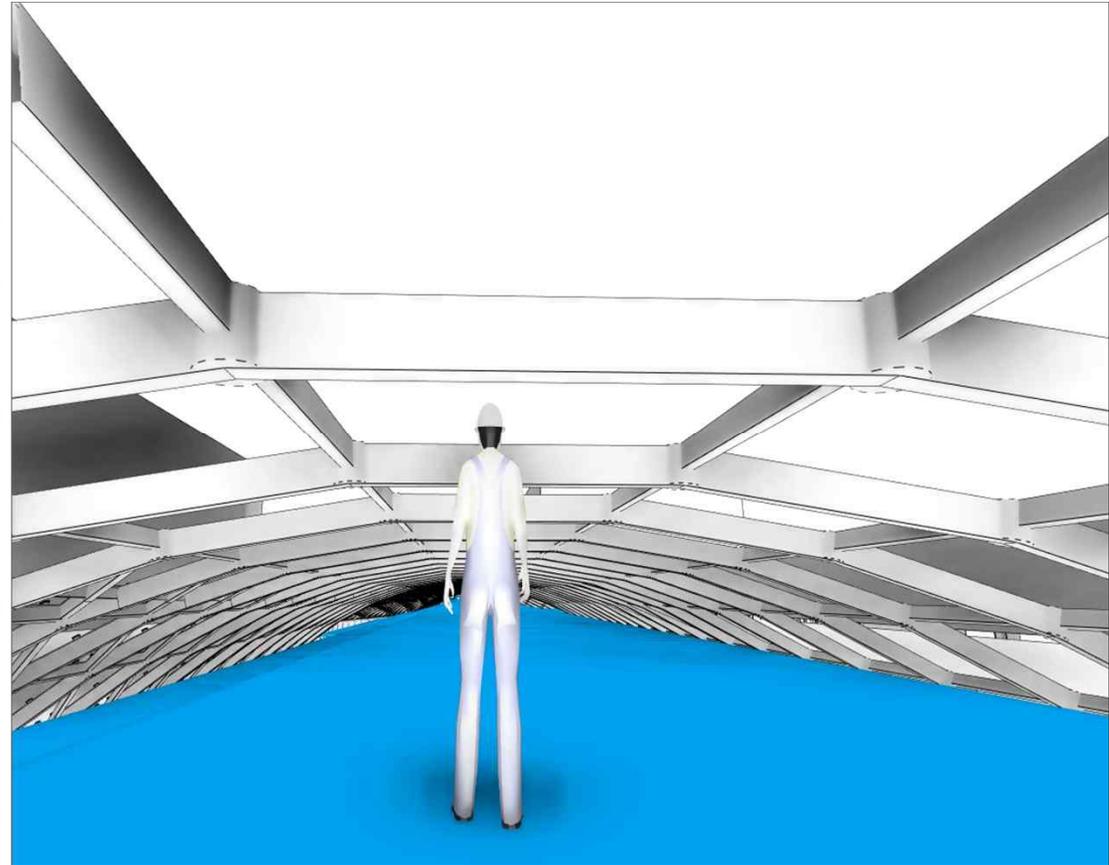
◆ 천장프레임 설치시 안전검토

- ① 시스템비계 설치
- ② 천장 하부 작업발판 계단식 설치
- ③ 천장과 작업발판 사이 최대 1.5m 유지
- 작업시 이동식 발판 사용 불필요
- ④ 작업발판 상하 단차 구간(높이70cm) 길이 50m이내마다 가설계단 설치
- ⑤ 매층마다 추락방지망 설치

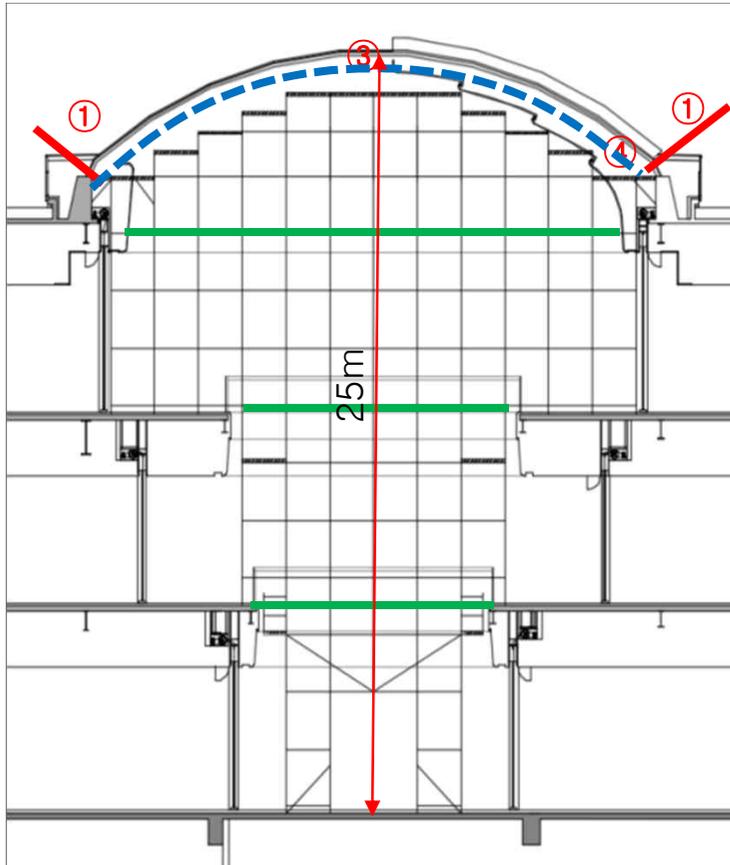
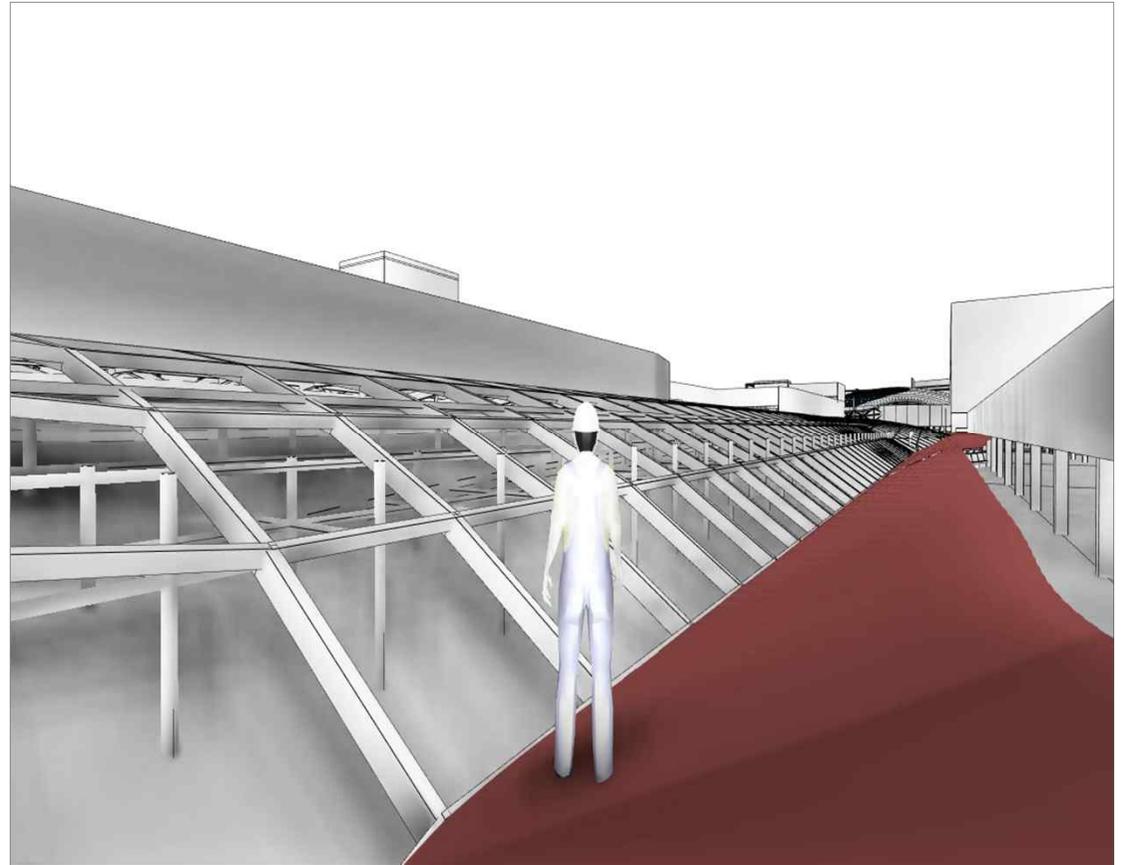
◆ 천창 유리/판넬 작업시 안전검토

① 상부작업자를 위한 낙하물 방지망 설치

② 3층 바닥 천장 측면부 앵커 시공

- 설치간격 : 2m / 앵커 활용 16mm로프 횡단 체결

중앙부위 10cm 고임목 설치 / 작업시 코브라 활용

③ 천창전용 작업대 제작

- 바닥사이즈 : 2.1m*2.1m / 프레임 안측 “ㄱ” 구조

- 방법 : 작업구간 하부에 작업대 설치

④ 프레임 하부 추락방지망 설치 - 유리 부착전 안전망 해체

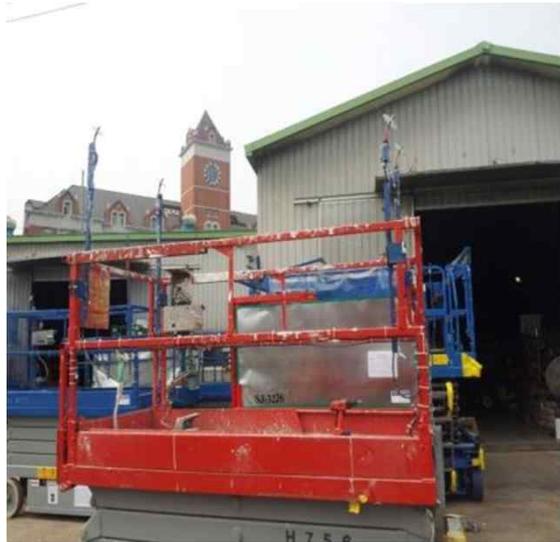
구 분	위험요인	예방대책
테이블리프트	<ol style="list-style-type: none"> 1. 협착방지봉 사용으로 인한 사각지대 발생 2. 테이블 확장시 운전원 공간 협착방지대 미설치 3. 배관 및 자재 양중시 낙하위험 4. 안전벨트 고리에 의한 조이스틱 불시작동 위험 5. 용접작업시 화재위험 	<ol style="list-style-type: none"> 1. 협착방지대(10KG,1CM 하중시 감지센서 작동) 사용 <ul style="list-style-type: none"> - 평상시 4면 협착방지대 설치 - 자재 적재시 운전원 탑승공간만 C자형 설치 2. 테이블 확장시 자동으로 협착방지대, 불꽃받이 확장 3. 자재 구름방지 브라켓 설치 4. 조이스틱 부위 보호커버 설치 5. 불꽃받이 3면(앞,옆,모서리부위) 설치

협착방지봉(재래식)

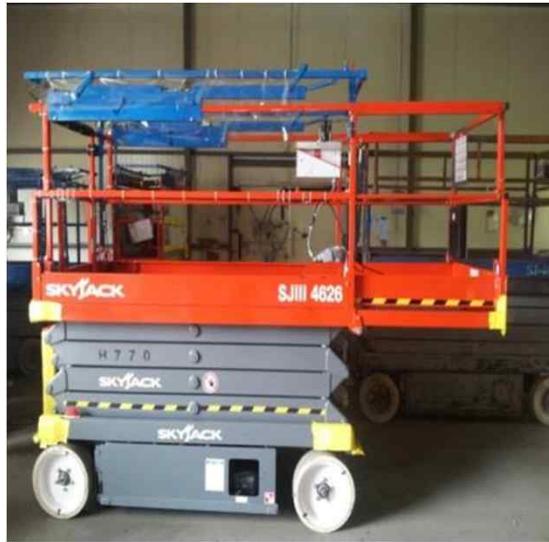
협착방지대(개선전)

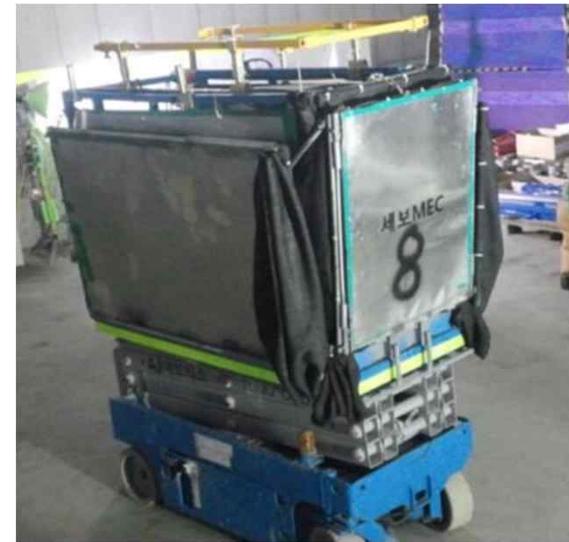
테이블리프트(개선후)

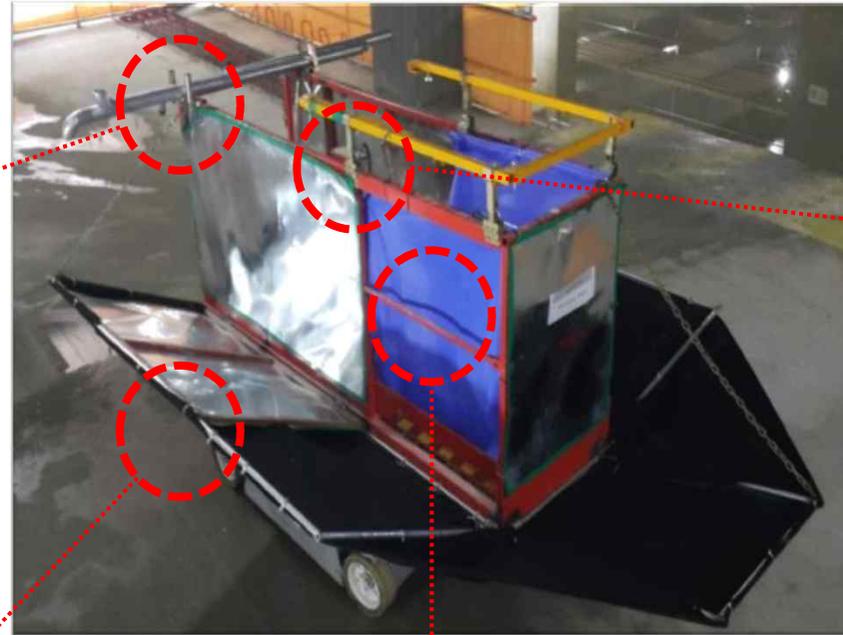
오작동보호커버
(조그스위치)

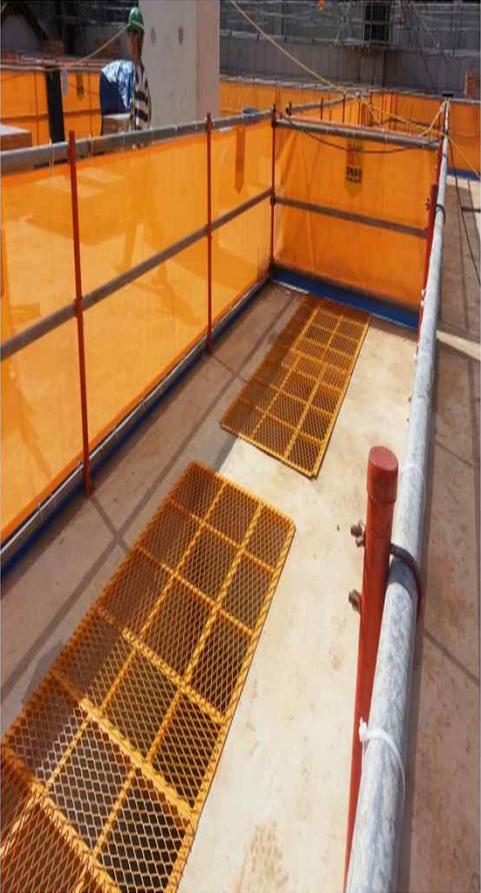
<p data-bbox="510 1396 952 1433">이중조치 (개구부덮개+난간대)</p>

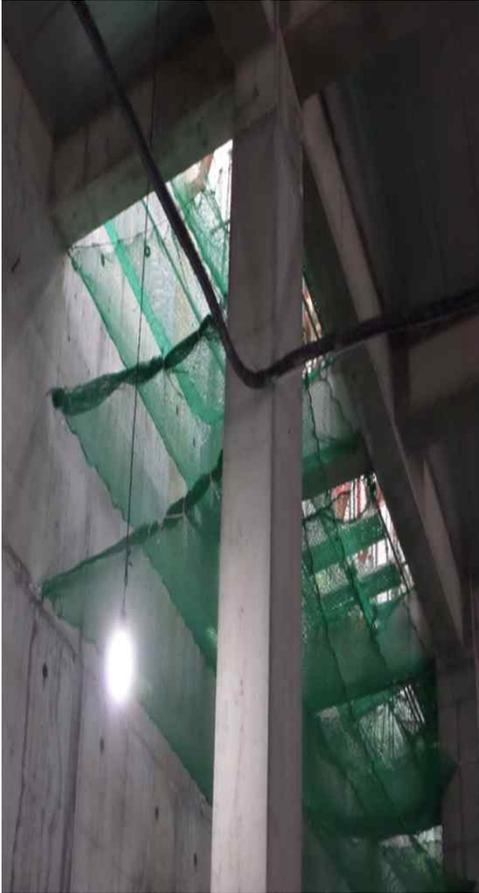
<p data-bbox="1086 1396 1375 1433">안전망(3단)+난간대</p>

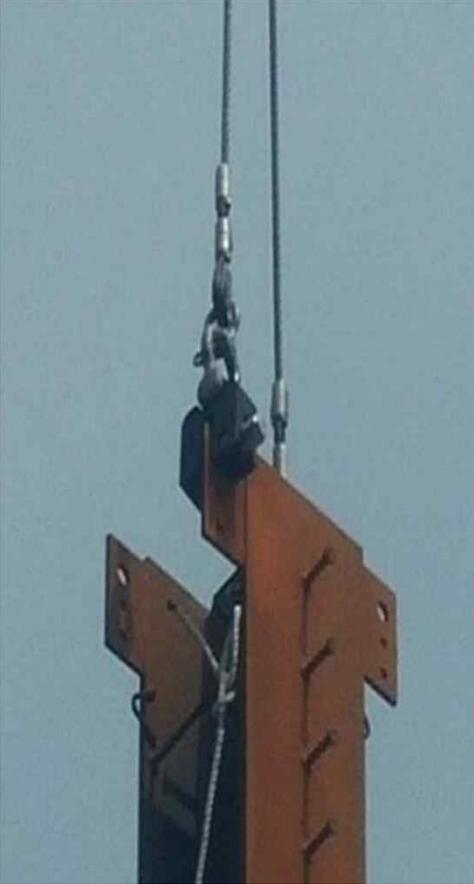
<p data-bbox="638 1385 772 1423">오토샤클</p>

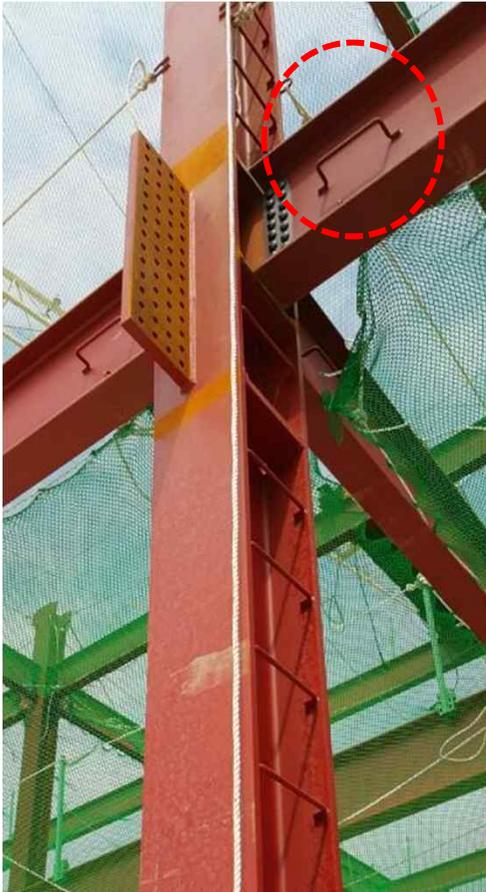
<p data-bbox="1137 1385 1400 1423">승하강전용손잡이</p>

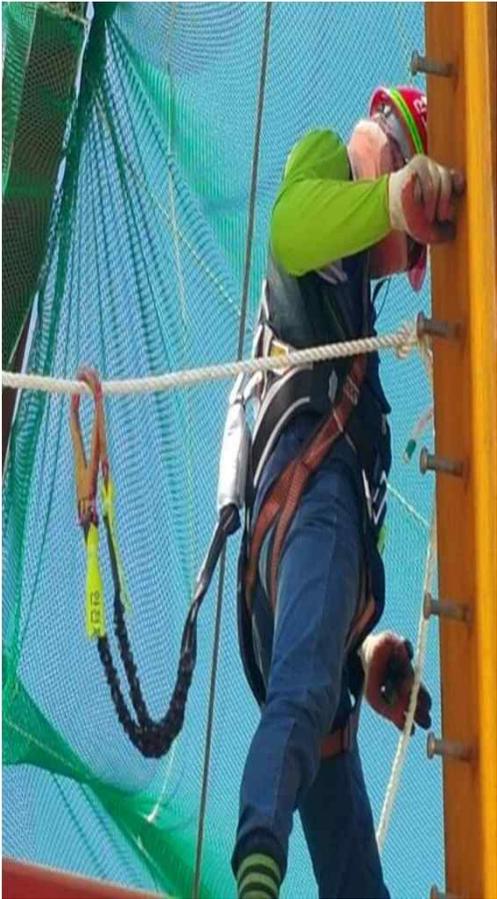
<p data-bbox="1563 1385 1982 1423">후크황색도장 및 형광띠 부착</p>

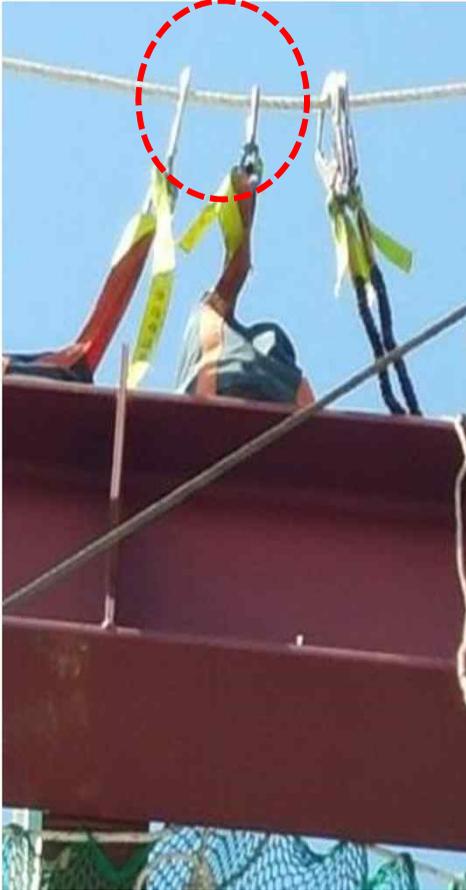
<p data-bbox="533 1390 913 1433">볼트가방(고리,형광띠)</p>

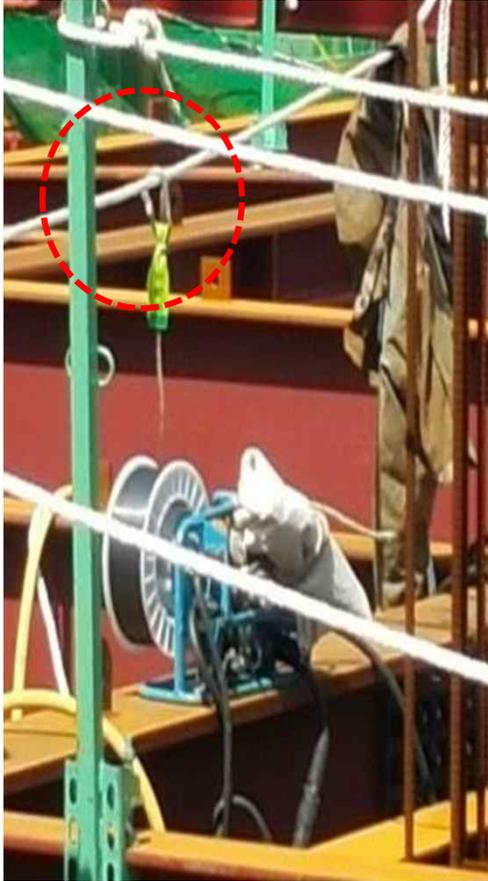
<p data-bbox="1077 1390 1417 1433">용접기(고리,형광띠)</p>

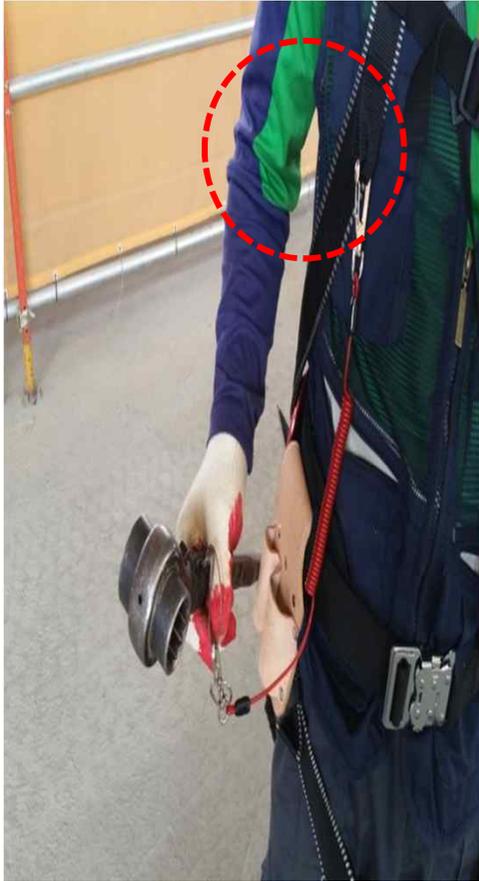
<p data-bbox="1630 1390 1971 1433">공도구낙하방지고리</p>
