## 화학사고 사례(2015.01.30.) KOSHA-MIA-201501

### 폴리카보네이트 제조공장 독성물질 누출사고

#### < 재해개요 >

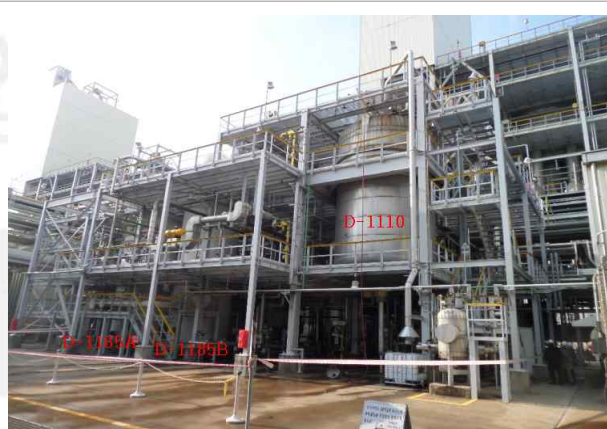
[사고발생 현장]

2015년 1월 30일(금) 12시 25분경 전남 여수시 소재 (주)○○화학 PC(폴리카보네이트) 공장 내 액상 모노머 이송펌프 고장으로 가동중지 된 상태에서 이송펌프 및 리턴배관을 통해 염화수소, 염화메틸렌 등이 모노머 저장드럼으로 역류되어 염화수소, 질소 등의 혼합가스가 압력조절밸브를 통해 대기로 방출된 것으로 추정되는 사고임
