## 폭발사고 사례(2015.03.17) KOSHA-MIA-201502

### 바닥방수재 배합공정 폭발사고

#### < 재해개요 >

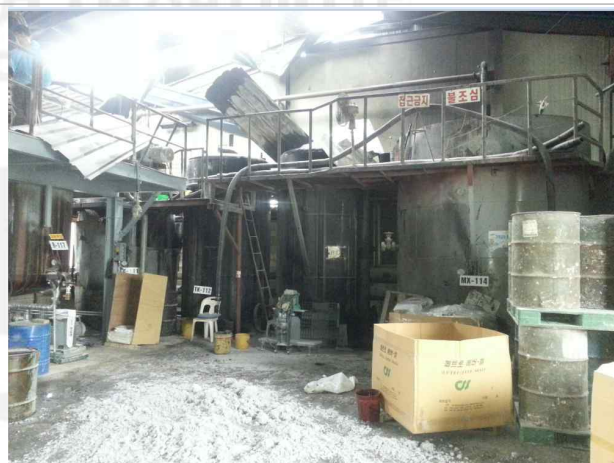
2015년 3월 18일(수) 10시 08분경 충북 진천군 소재 ○○화학(주) 바닥방수재 생산 배합공정에서 점도조절을 목적으로 배합기(8m<sup>3</sup>)에 용제를 추가 투입하기 위해 용제저장조 상부에서 플라스틱 용기\*를 사용하여 용제를 담은 작업을 하던 중 용제저장조 맨홀 부위에 폭발성분위기가 형성된 상태에서 기계적 마찰 스파크 또는 정전기가 점화원으로 작용하여 폭발이 발생한 것으로 추정

[사고발생 현장]

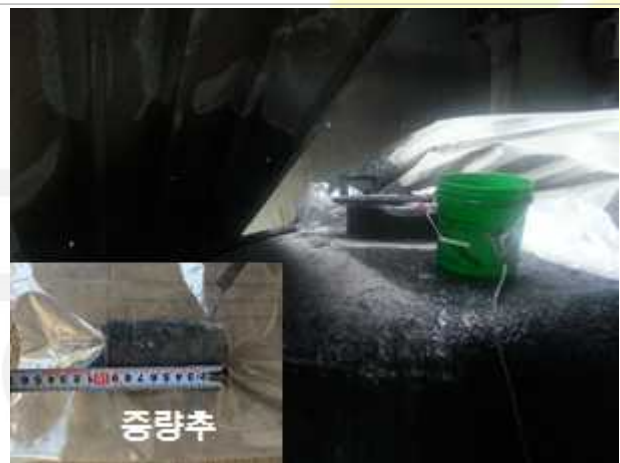
\* 중량추가 부착된 플라스틱 용기에 줄을 묶어 놓은 형태

[용제저장조 및 플라스틱 용기]

- 용제저장조 상부의 맨홀을 개방한 상태에서 플라스틱 용기를 사용하여 용제를 담는 작업중 저장조 상부의 기상공간에 폭발분위기를 형성

- 용제를 담기 위해 사용된 플라스틱 용기에 부착된 중량추로 인해 기계적 마찰 스파크, 플라스틱 용기에 인한 유동대전으로 발생한 정전기 등이 점화원으로 작용할 가능성이 있음

- 점도조절을 위한 용제투입방법을 플라스틱 용기를 사용하여 인력으로 작업하고 있어 인화성 액체의 증기에 의한 폭발 또는 화재를 예방하기 위해 솔벤트 투입방법을 침액 배관(Dip pipe)\* 투입방식으로 개선

\* 액체가 자유낙하할 때 정전기 전하를 감소시키기 위해 용기 내부 바닥 가까이에 설치하는 연장배관
