## 폭발사고 사례(2015.03.17) KOSHA-MIA-201503

### 계면활성제 제조 반응기 폭발사고

#### < 재해개요 >

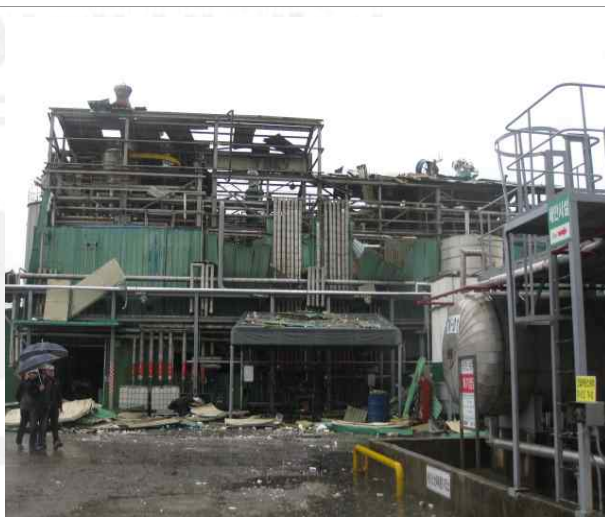
[사고공장 외부전경]

15년 3월 17일 21시 55분경 여주시 소재 00케미칼의 계면활성제 생산공정 내 반응기에서 반응열 제어 실패로 추정되는 폭주반응으로 반응기 폭발과 생산설비 파손이 발생하였으며, 폭발 당시 공장 밖에서 제품드럼 이송 작업 중이던 근로자 3명이 피난 과정에서 폭발로 비산된 파편 등에 접촉하여 타박상을 입음

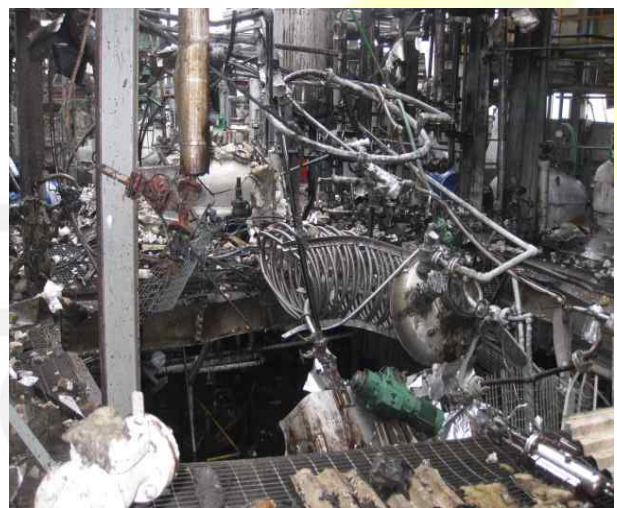
[사고발생 현장]

- 폭발은 아민 및 EO 투입 후 60 ℃까지 승온시키는 과정에서 폭주반응이 발생하여 반응기가 폭발함

### ○ 반응열 제어실패에 의한 폭주반응(추정)

- 발열반응이 발생하는 반응기는 반응열 제어가 실패하는 경우 온도상승에 의한 폭주반응 발생 위험이 있으나 반응열 제어에 실패하여 폭주반응이 발생됨

### ○ 폭주반응 발생 가능 반응기에 파열판 미설치

- 폭주반응 발생시에는 일시에 폭발적으로 증가하는 대용량의 물질을 외부로 방출기 위한 파열판을 설치하여 반응기 내부의 압력을 해소하여야 하나 미설치

- 발열반응이 발생하는 반응기는 반응열을 효과적으로 제어하기 위한 냉각시스템(Jacket, Coil)을 설치하여 반응열을 제거하여야 함

- 폭주반응 위험이 있는 반응기는 일시에 폭발적으로 증가하는 대용량의 물질을 외부로 방출하기 위한 파열판을 설치하여야 함
