중대산업사고 발생속보

- 불화수소 하역작업중 누출사고(2014.08.24) -

불화수소 하역작업 중 누출사고

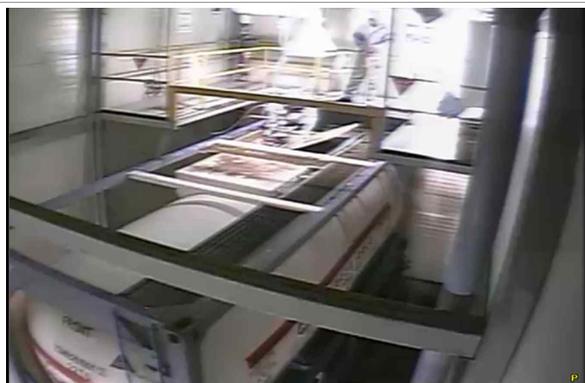
[탱크 컨테이너 하역장소 전경]

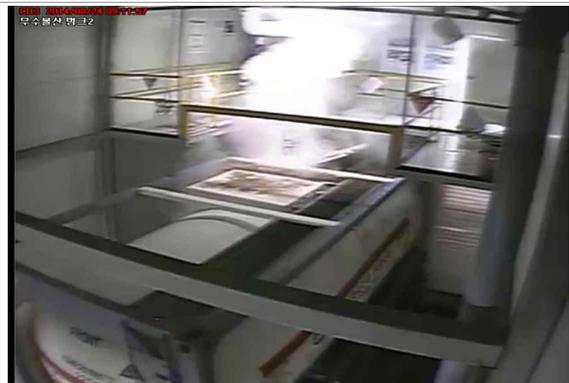
[불화수소 누출장면]

- 사고당일 07시경 불화수소 탱크 컨테이너(Tank Container) 입고
- 08시 30분경 탱크 컨테이너에서 불화암모늄 생산공정으로 공급하기 위한 배관연결 작업실시
- 09시 11분경 배관연결 직후 탱크 컨테이너 밸브를 개방하는 순간 국소배기장치 플렉시블 호스에 연결된 후드로 누출되자, 작업중이던 근로자 2명이 일단 대피함(내산복 및 방독마스크 착용상태에서 작업) ※누출량: 약 7.2 Kg (사업장 추정치)
- 09시 15분경 완전밀폐형 화학복과 공기호흡기를 착용 후, 탱크 컨테이너 하역장 재진입하여 밸브 잠금조치 실시 및 배기작업 실시
- 09시 31분경 1차 배기조치 완료
