## 배관절단 작업 중 화상 사고사례 (KOSHA-MIA-202015)

### 배관 절단 작업 중 화상사고

2020년 3월 충청남도 ○○○사업장의 유기실리콘(실란트) 제조공장 MCS 증류공정에서 대정비 보수작업 중, 부산물 탱크 상부배관에 신설배관을 추가 설치하기 위해 기존배관(3/4")을 핸드그린더로 절단 작업 중 배관 내부 위험물질이 누출되면서 폭발·화재가 발생하여 작업자 2명이 화상 등 피해를 입은 사고임

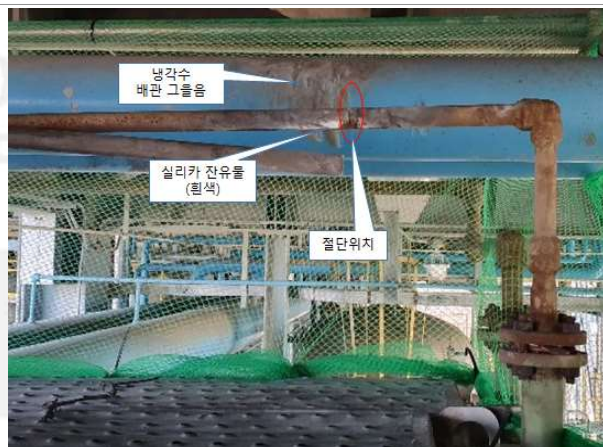
[사고발생 절단부위]

- 배관을 용접하거나 절단하는 경우 배관 내부에 위험물질을 완전히 제거하지 않고 배관 절단작업을 실시하여 절단면에서 잔유물이 누출되어 인화됨.

- 배관을 용접하거나 절단하는 경우 배관 내부에 위험물질을 완전히 제거하고 불활성화하는 등 화재 폭발위험이 없도록 안전조치를 실시하고 작업을 하여야 함.

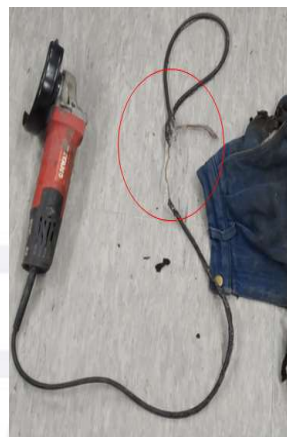
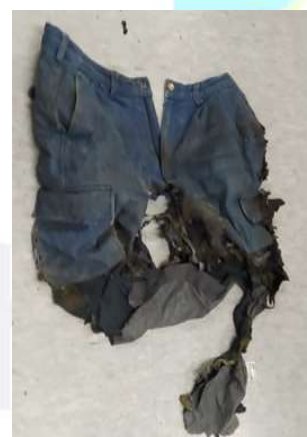
재해자 작업 핸드그라인더(좌) 및 착용 작업복 바지(우)

- 관리감독자가 없는 상태에서 작업자만 현장에 투입되어 절단작업을 수행하였으며, 작업절차가 수립되지 않았고, 안전보호구 착용 여부 등을 확인하지 않음.

- 가연성물질이 있는 장소에서 화재위험작업을 하는 경우에는 화재예방에 필요한 다음 사항을 철저히 준수하여야 함.
  - 1) 작업준비 및 작업절차 수립
  - 2) 화기작업에 따른 인근 가연성 물질에 대한 방호조치 및 소화기구 비치
  - 3) 용접불티 등 비산방지조치
  - 4) 인화성액체의 증기나 가스가 남아있지 않도록 환기 등의 조치
  - 5) 작업 근로자에 대한 화재예방 및 피난교육 등 비상조치
