## 재해개요

2021. 8. 2.(월) 11:30분경, 충북 단양군 소재 00공장 폐수처리동 앞 사내 도로에서 기준보다 초과 상차된 암롤 박스의 폐기물을 굴착기를 이용해 비워져 있는 인접 암롤 박스에 이적작업 중 재해자가 암롤 박스 상부에서 바닥으로 추락(H≈2.5m)하여 사망

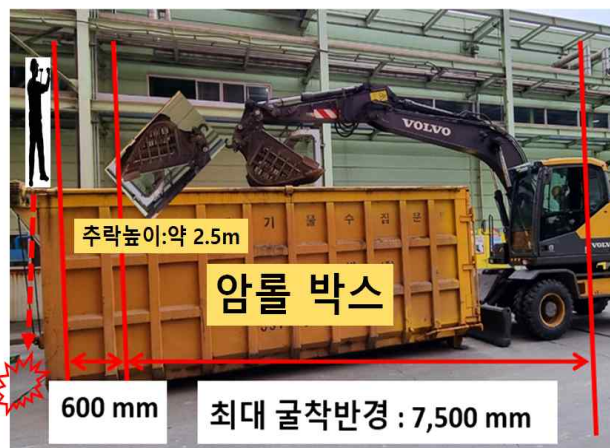
< 재해발생 상황도 >

- 사업주는 암롤 박스 추락을 예방하기 위해 이동식 비계, 이동식 작업대 등을 이용하여 작업발판을 설치 한 후 작업하도록 조치하여야 함

- 사업주는 작업자가 암롤 박스 상부에 올라갈 경우 추락 위험이 있으므로 안전대 부착설비를 설치하여 안전대를 걸고 작업하도록 하고 안전모는 턱끈을 견고히 조여 사고 시 안전모가 벗겨지지 않도록 조치

- 사업주는 암롤 박스에 화물 적재 및 운반작업에 대한 유해·위험 요인을 사전에 발굴하여 안전대책을 강구하고 실행하는 등 사전 위험성 평가를 통한 안전조치

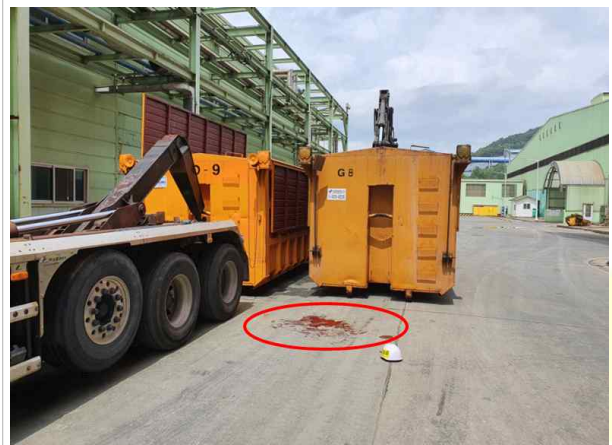
< 재해자 추락 장소 >
