## 건물 외벽 미장 작업중 곤돌라에서 떨어짐

| 공 사 명 | OO오피스텔 신축공사 | 발생일시 | 2017.2.8(수) 08:06분경 |
| 재해형태 | 떨어짐 | 재해정도 | 사망 1명(미장공) |

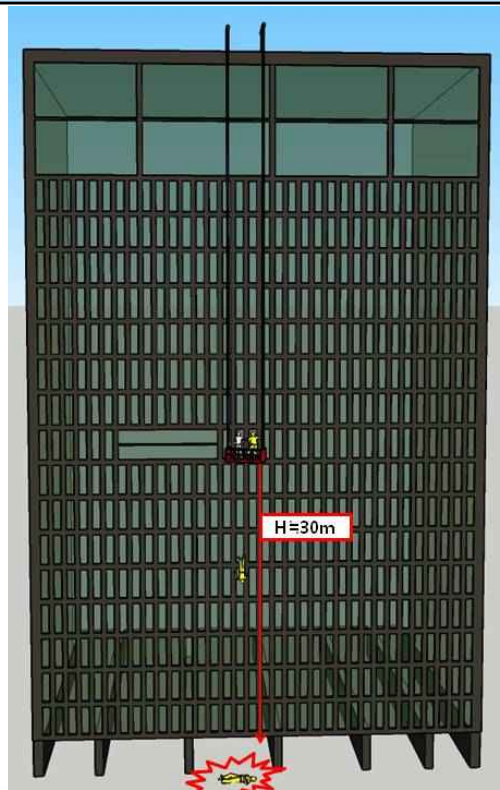
### 재 해 상 황 도

| 재해개요 | 2017. 2. 8.(수) 08:06분경 부산시 해운대구 소재 OO오피스텔 신축공사 현장에서 습식공사 협력업체인 (주)OO개발 소속 재해자가 동료작업근로자와 함께 곤돌라(DS-4800-A, 0.3ton)에 탑승하여 건물(배면부) 9층 외벽 미장작업(보조)을 진행하던 중 재해자가 몸의 균형을 잃고 곤돌라와 건물 사이로 떨어짐(H≒30M) | | |

- 곤돌라 전면부 안전난간대 설치 철저
  - 추락의 위험이 높은 곤돌라에 탑승하여 작업 시에는 곤돌라 전면부에 안전난간대가 설치된 상태에서 작업하여야 함(작업의 편의를 위해 임의변경 및 해체 금지)
- 곤돌라 작업 시 구명줄 설치 및 안전대 착용·연결 철저
  - 곤돌라에서의 추락 위험을 방지하기 위하여 별도의 안전대 부착용 구명줄(추락방지대 포함)을 설치하거나, 곤돌라 Cage의 안전난간대에 안전대를 걸고 작업하여야 함

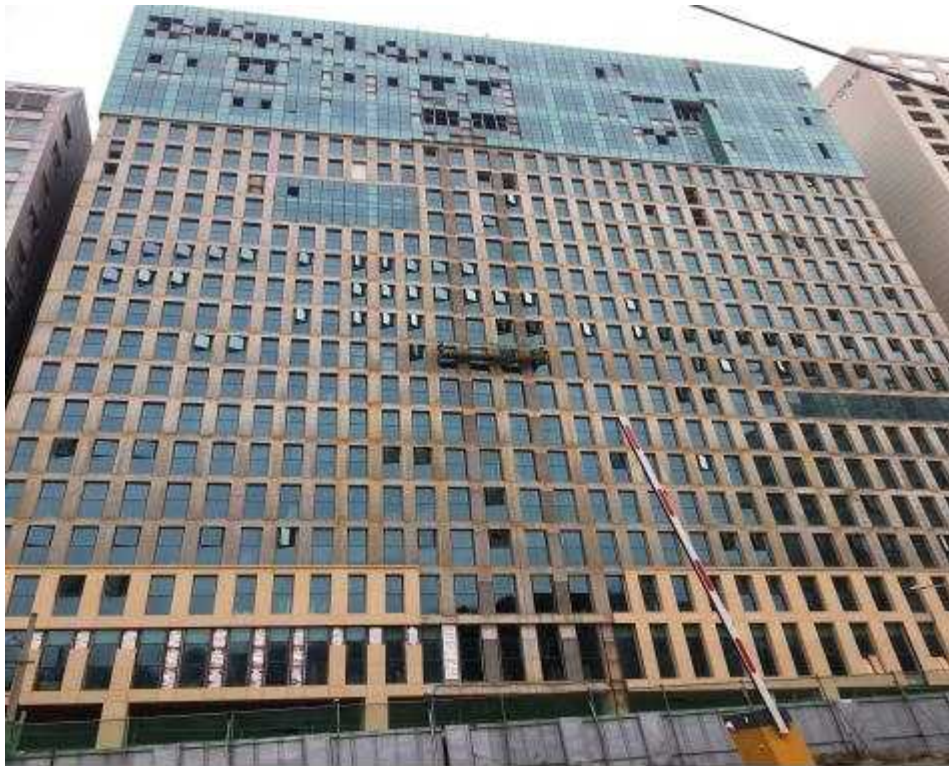
【사진 1】 사고당시 현장 전경

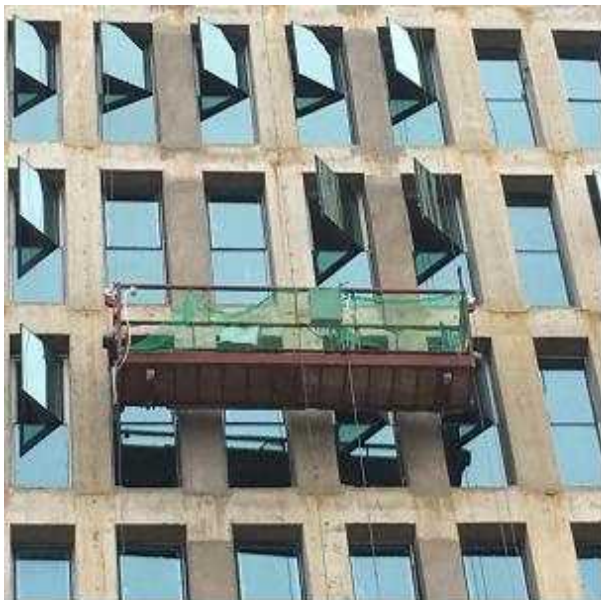
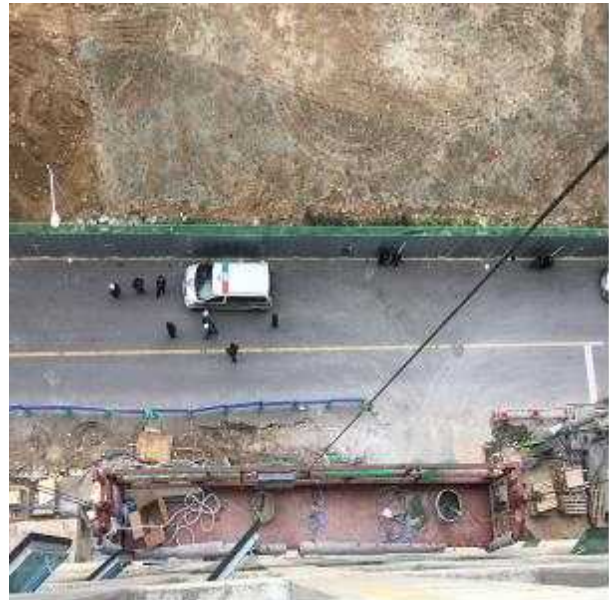
【사진 2】 사고 당시 지상9층 미장작업을 위해 사용한 곤돌라

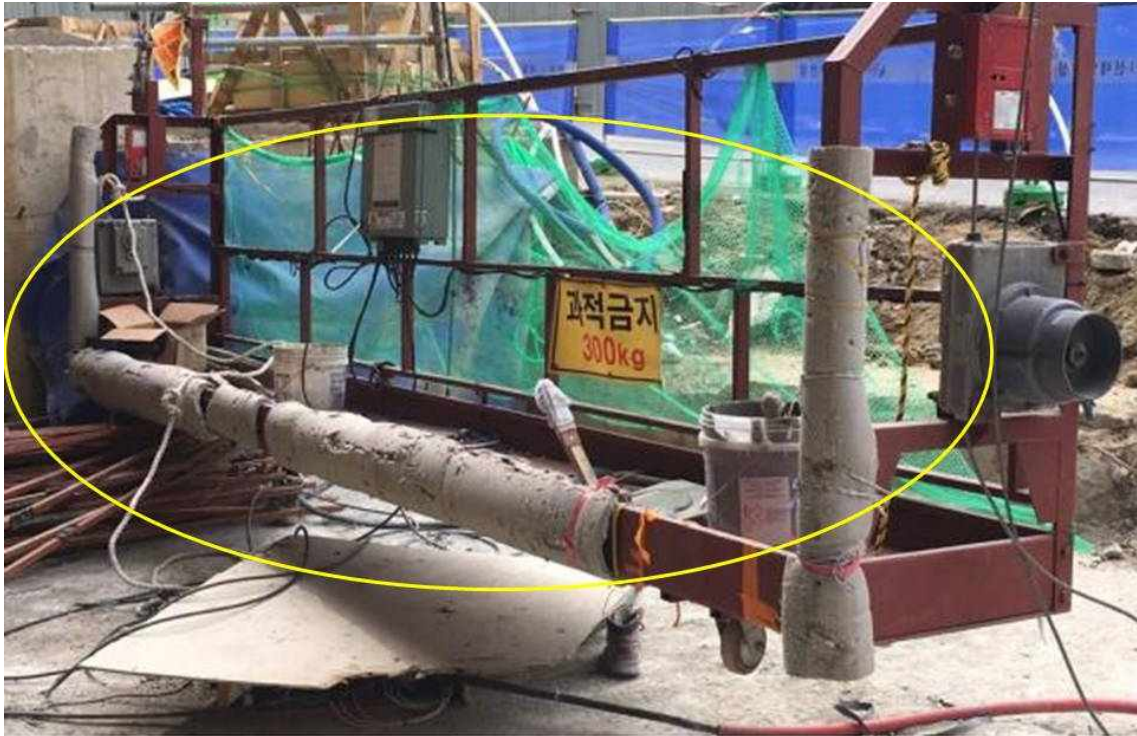
【사진 3】 사고 당시 미장작업을 위해 사용한 곤돌라  
(작업의 편의를 위해 전면부 안전난간대 제거후 사용함)
