## 잠수사가 수중 육안 검사 중 의식을 잃어 익사

| 공 사 명 | OO선박 선저 수중 검사 | 발생일시 | 2016.12.27(화) 14:59분경 |
| 재해개요 | 재해자가 OO선박 수중 검사를 위해 선저로 입수하여 영상 촬영 보조<br>(공기호스와 로프 정리) 작업 중 의식을 잃어 병원으로 후송하여 치료<br>중 사망한 재해임. | | |

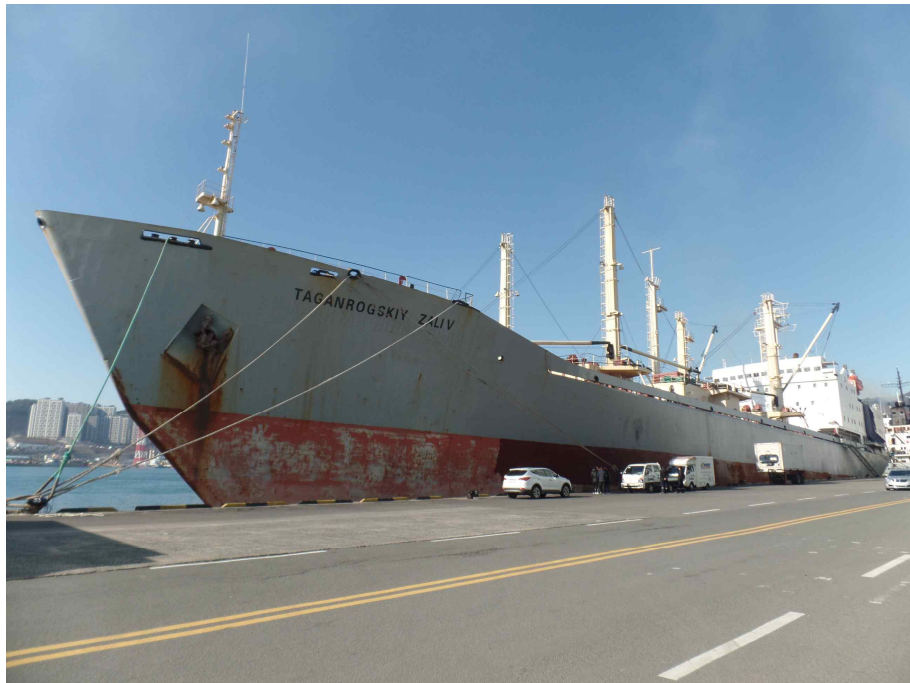
재해발생 현장전경

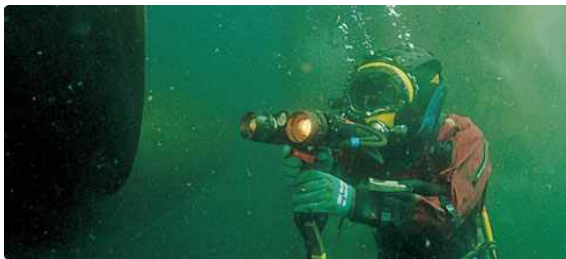
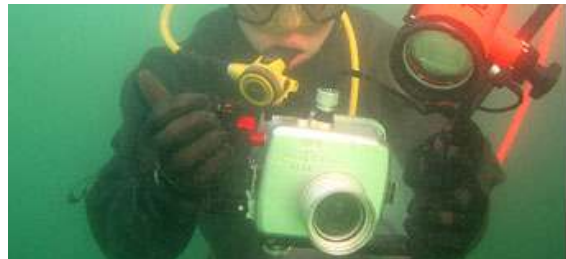
동영상 및 사진 촬영(예시)

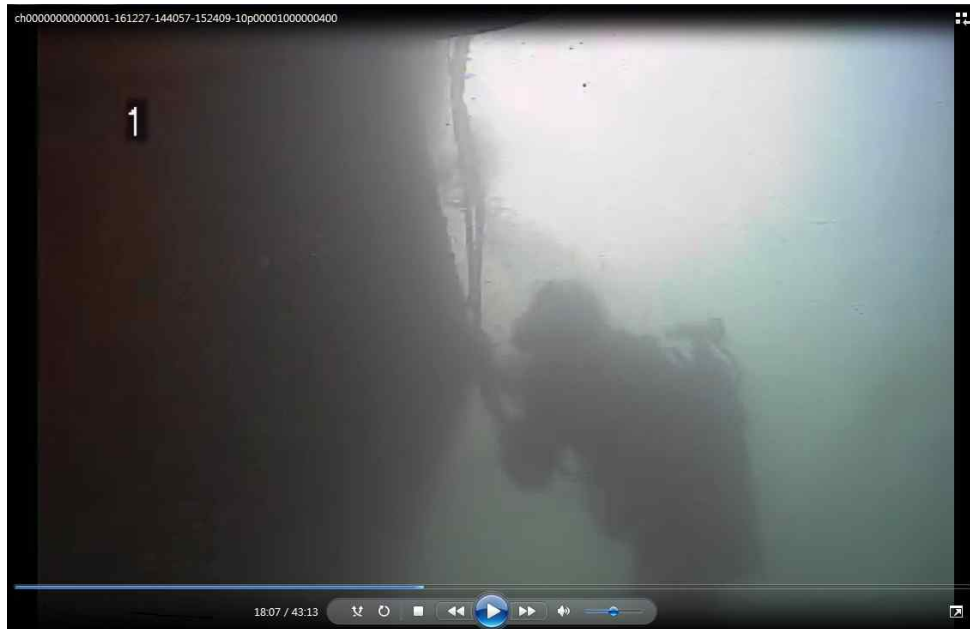
공기 호스를 정리중인 재해자

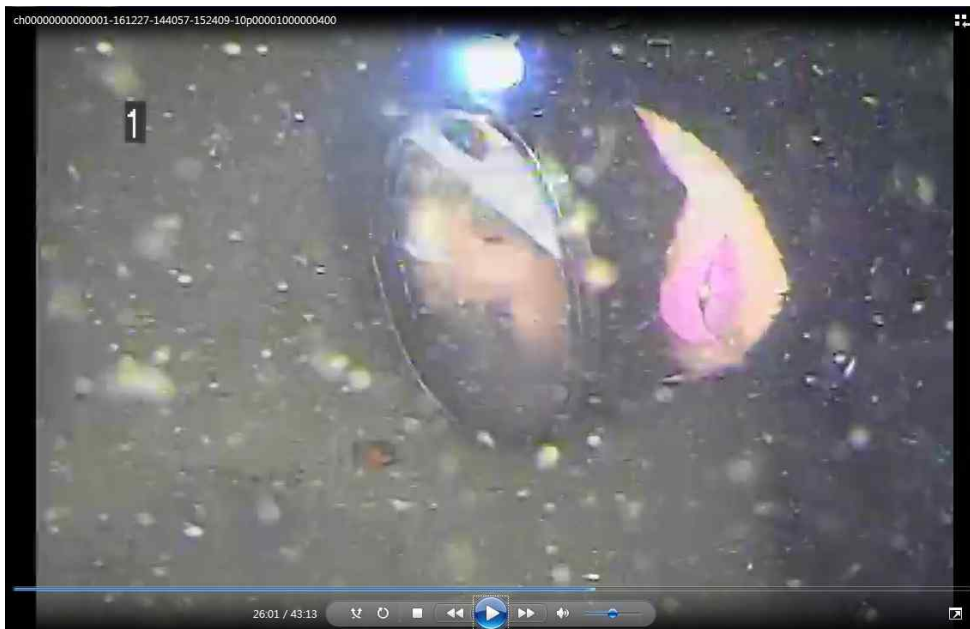
발견 당시 재해자 상황

- 의식상실과 같이 대응능력을 완전히 상실하더라도 호흡을 지속할 수 있는 전면마스크 또는 헬멧착용을 의무화하고
- 공기호스가 파손되거나 기체공급이 중단될 경우를 대비하여 전면마스크와 비상공기통은 호흡기의 교체가 아닌 밸브의 조작과 같은 간단하고 신속한 방법으로 기체공급원을 교체할 수 있어야 하며,
- 사업주는 잠수작업자에게 통신장치를 제공하고 착용케 하여 비상시 구조를 요청할 수 있는 시스템을 갖추도록 제도 개선이 필요함
