배관 용접 중 용접 불티에 의한 화재로 질식사

공사명	OO종합상사 공장 기계 이설 및 신규 설치 공사	발생일시	2016.12.26(월) 09:30분경
재해형태	화재	재해정도	사망 1명, 부상 2명
소재지	부산광역시 서구 원양로 일원	공사규모	기계 이설 및 신규 설치 1식
재해개요	2016년 12월 26일 09:30분경 부산광역시 서구 원양로 소재 한성종합상사의 냉동창고 건물 1층 내부벽체를 타공하고 가연성물질이 노출된 상태로 배관 설치 후 연결부 용접작업 중 용접불티가 벽체내부의 가연성물질(샌드위치패널 등)에 떨어지며 화재가 발생하여 용접공인 재해자(정형진, 61세)는 유독가스에 질식하여 병원으로 이송·치료 중 2017.1.17.(화)에 사망하였고, 관리자 1명 및 동료근로자 1명은 부상을 당한 재해임.

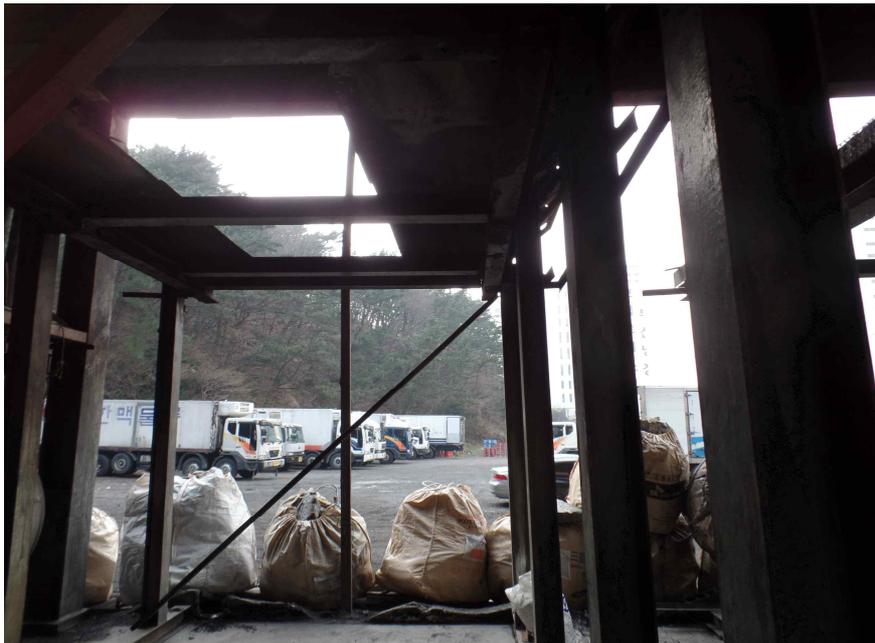
1층 용접 장소

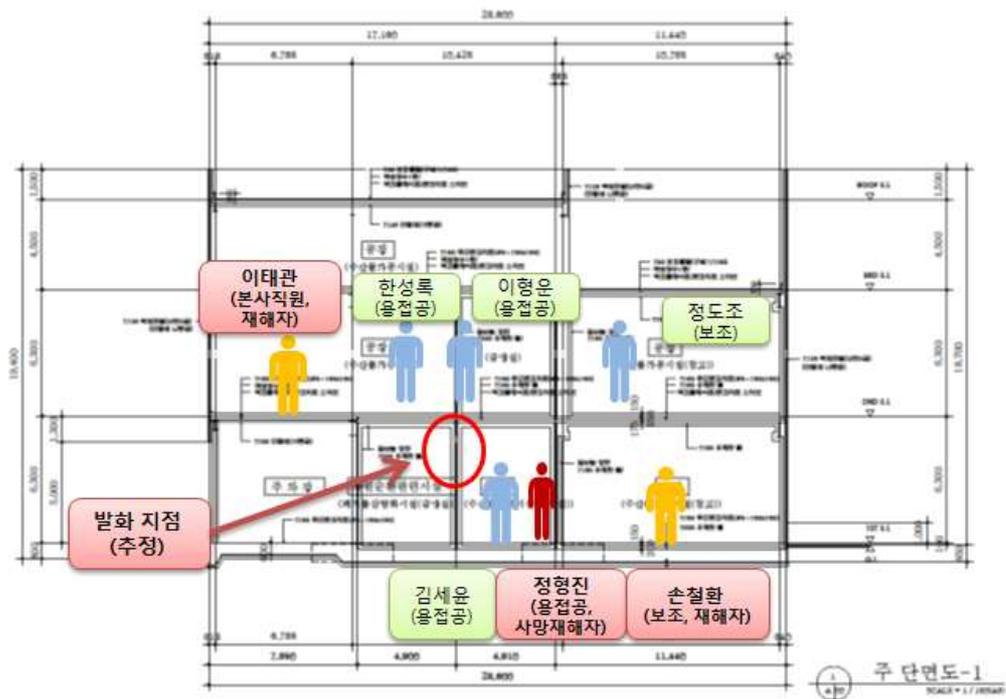
화재 발생 당시 작업자 위치
