## 기계식 주차설비 소방작업 중 균형추와 철골에 끼임

| 공 사 명 | 00업무시설 신축공사 중 기계소방공사 | 발생일시 | 2019.3.11.(월) 11:57분경 |
| 재해개요 | <p>2019.3.11.(월) 11:57분경 부산 진구 개금동 소재 00설비에서 시공하는 개금동 업무시설 신축공사 중 소방공사 현장에서 재해자(56세, 남)가 주차설비 팔레트 1단 배면측 횡방향 소방배관 용접작업을 위하여 배관을 들어올리는 과정에서 운반기를 운전하여 상승과 동시에 균형추(Counter Weight)가 하강하면서 균형추 하부에서 작업 중이던 재해자가 균형추와 철골에 끼여 사망한 재해임.</p> | | |

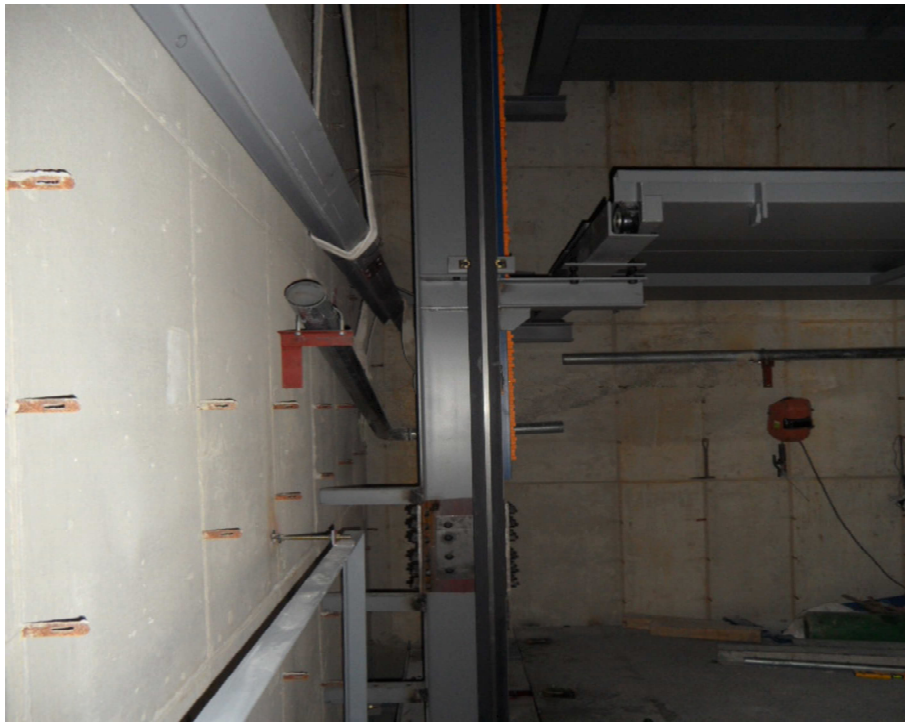
측면에서 바라본 재해위치
