최근 건설현장 사망사고 사례

- 안전보건공단 충남지역본부 -

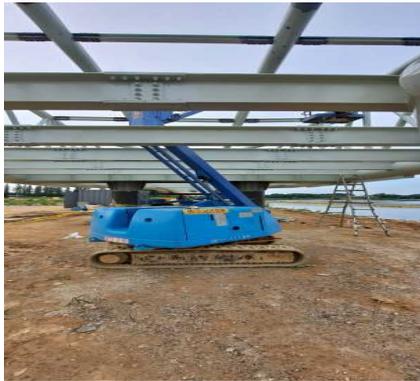
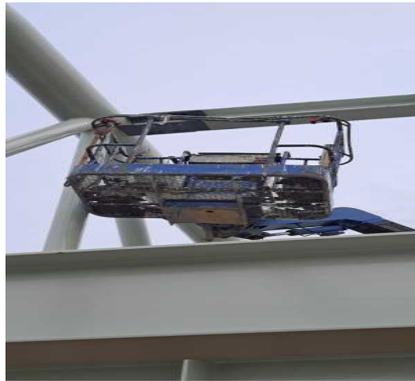
〈 예산군 소재 〉

- 2021.07.20.(화) 14:30경 교량 현장에서 재해자가 고소작업대(H=5.8m, 굴절식)에 탑승하여 교량부재 도장 작업 중 추락

- 【 예방대책 】
- ① 고소작업대는 안전난간(중간난간대 포함) 설치 등 추락방지조치
 - ② 안전대부착설비 설치, 안전대 착용 등의 내용을 포함한 작업계획서 작성 후 준수

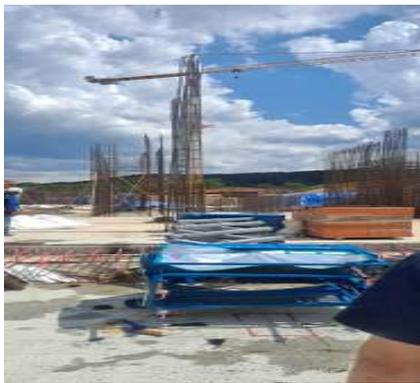
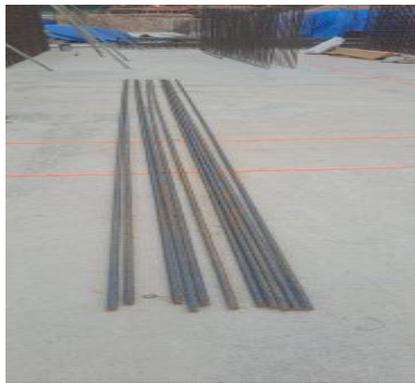
〈 천안시 소재 〉

- 2021.08.07(토) 11:03경 공동주택 현장에서 재해자가 고소작업대(H=4.9m, 시저형)에 탑승하여 기둥철근 배근 중 작업대 측면에 기대어 놓은 철근 다발로 인해 전도된 고소작업대와 함께 추락

- 【 예방대책 】
- ① 기둥철근 작업 시 고소작업대 목적 외 사용(자재 지지대용 등) 금지
 - ② 전도 등의 위험이 없도록 안전한 작업방법이 포함된 작업계획서 작성 후 준수

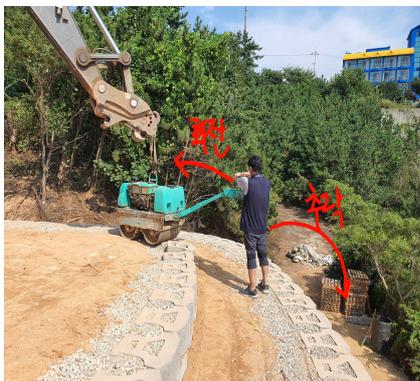
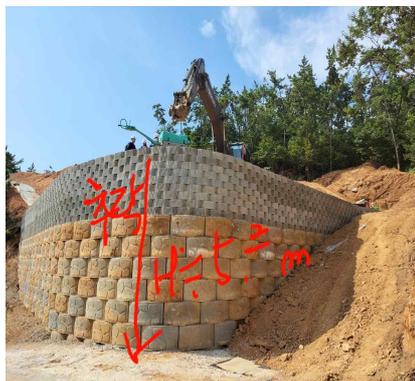
〈 태안군 소재 〉

- 2021.08.07(토) 17:55경 펜션 신축 현장에서 재해자가 진동롤러로 보강토 옹벽 뒤채움 토사 다짐 중 옹벽 단부에서 롤러(1톤)의 방향 전환을 시도하다 약 5.2m 아래로 추락

- 【 예방대책 】
- ① 보강토 옹벽 단부 안전난간 설치 등 추락방지조치 철저
 - ② 진동롤러 작업 시 안전한 작업방법이 포함된 작업계획서 작성 후 준수
