# 주유소 세차기 조작판넬 작동중 끼임재해 (사망1명)

## 재해개요

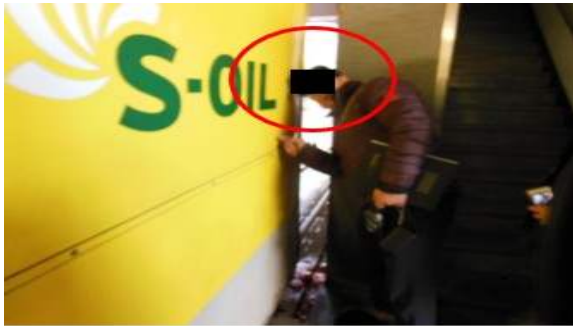
2017년 01월 31일 대구시 남구 봉덕동 ○○주유소에서 재해자가 승용차 세차를 위해 조작판넬 스위치를 작동하던 중 건물벽체와 세차기 사이에 머리가 끼여 치료를 받던 중 당일 사망한 재해임.

- 세차기 가동 중 재해(끼임)위험 장소에 안전방호장치 미설치 및 위험장소 출입
- 경고표지 및 경보장치 미흡
- 세차기 운전시작 전 조치(안전교육, 방호장치) 미흡

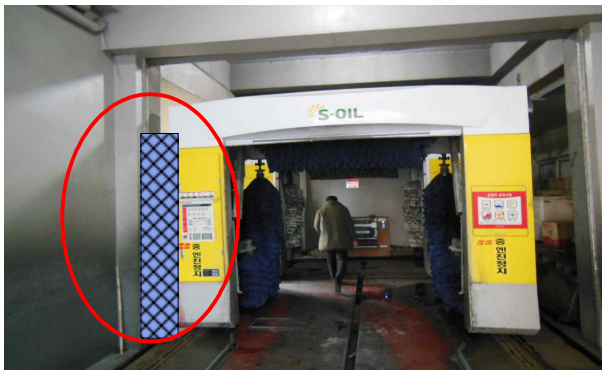
<끼임 위험점 방호장치 설치>

### ○ 안전방호장치 설치

- 세차기 조작판넬 스위치를 세차구역 입구로 이동설치
- 끼임 위험이 있는 작업장소에는 안전방호장치(방호망, 방호울) 등 설치

### ○ 세차기 가동 중 위험장소 출입금지 조치

- 세차기 가동을 시작했을 경우, 세차기 가동범위 주변 위험장소에는 근로자 출입금지 조치

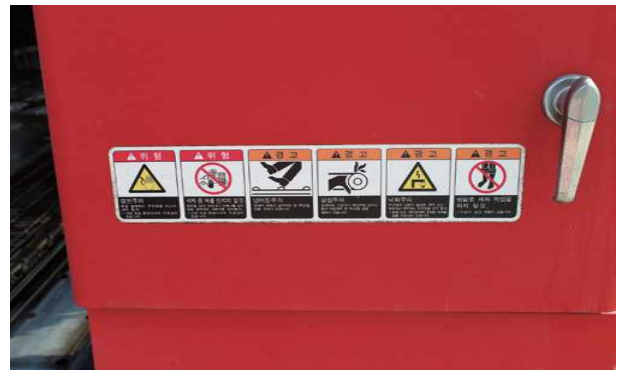
<안전보건표지 및 경보장치 설치>

### ○ 경고·경보조치 실시

- 경고(경고표지), 경고장치(경광등, 경보기 등)설치
