# 몰드커버 무너짐으로 인한 깔림재해 (사망1명)

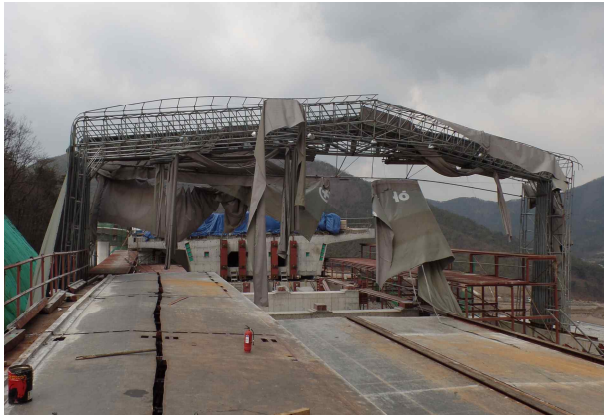
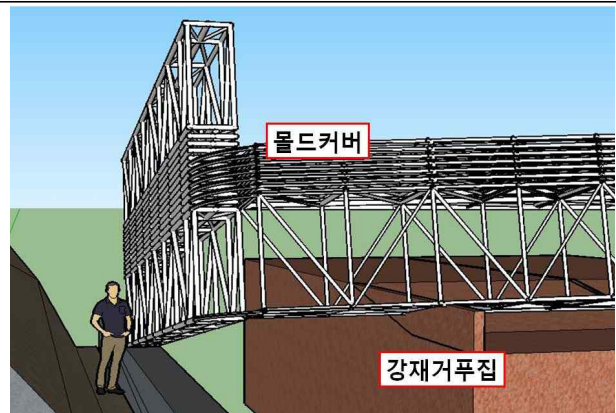
2017. 01. 19.(목) 10시 10분 경 ILM 제작장 몰드커버에 체결되어 있던 슬링벨트의 위치조정을 위해 재해자가 몰드커버를 따라 이동하던 중 몰드커버가 재해자 방향으로 넘어가면서 몰드커버에 작업자가 깔려서 사망함.

- 몰드커버 상부에서 동시작업(거푸집바닥면 절단작업)
- 몰드커버 이동 작업 시 신호수 미지정
- 작업 전 안전교육 미실시
- 몰드커버 해체작업에 대한 작업계획 미수립

- 구조물 이동시 동시작업금지
  - － 동시작업 시 각각의 작업에 영향을 미치지 않는 경우에만 작업을 할 수 있도록 허용
- 구조물 이동 작업 시 신호수 지정
  - － 구조물 근처에 작업자가 있는 경우 감독자나 신호수를 두어 대피할 수 있는 신호체계구축
- 작업 전 안전교육실시
  - － 작업계획을 바탕으로 한 작업 전 안전교육실시
- 몰드커버 해체작업에 대한 작업계획수립
  - － 구조물 해체작업 시 사전 작업계획서 작성
