# 해빙기 건설현장 안전보건 길잡이

2020. 2.

해빙기 건설현장  
안전보건 길잡이  
[www.kosha.or.kr](http://www.kosha.or.kr)

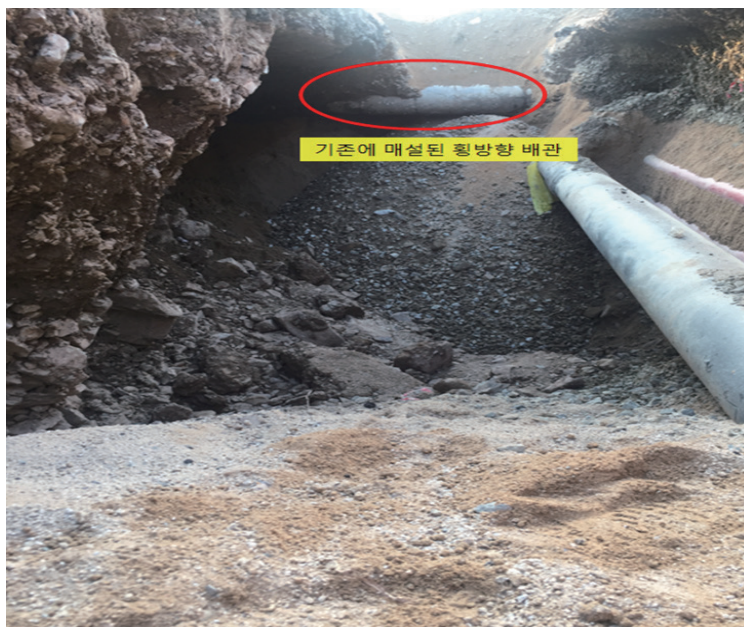
[사진2] 횡방향 배관 매설 전경(기존 매설배관의 영향으로 붕괴에 취약)

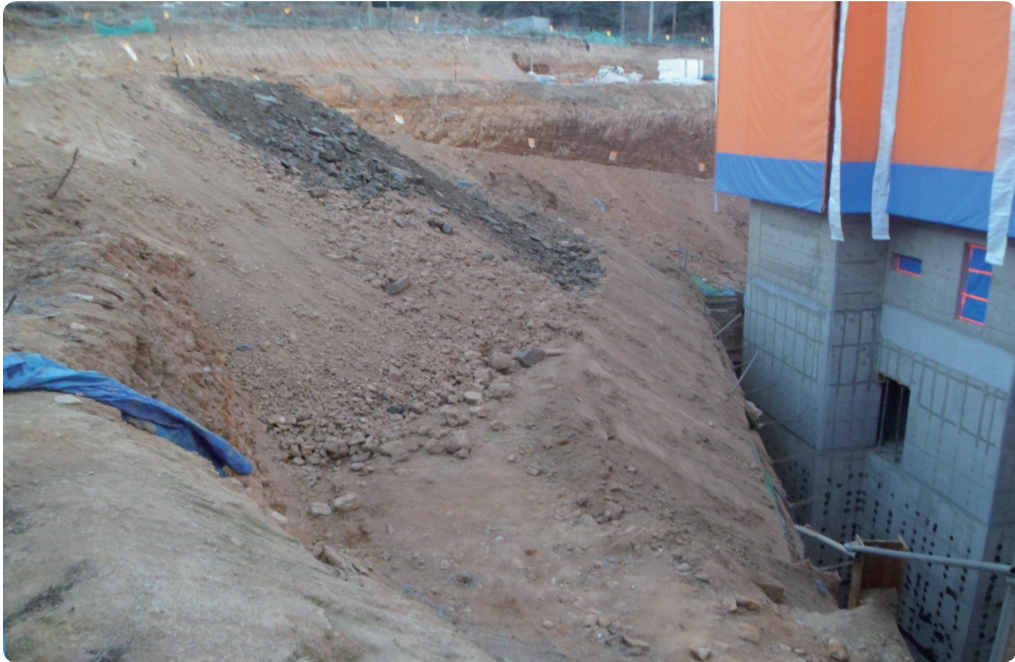
[사진 1] 되메우기를 실시하던 흙막이가시설 상단 성토재 적치모습

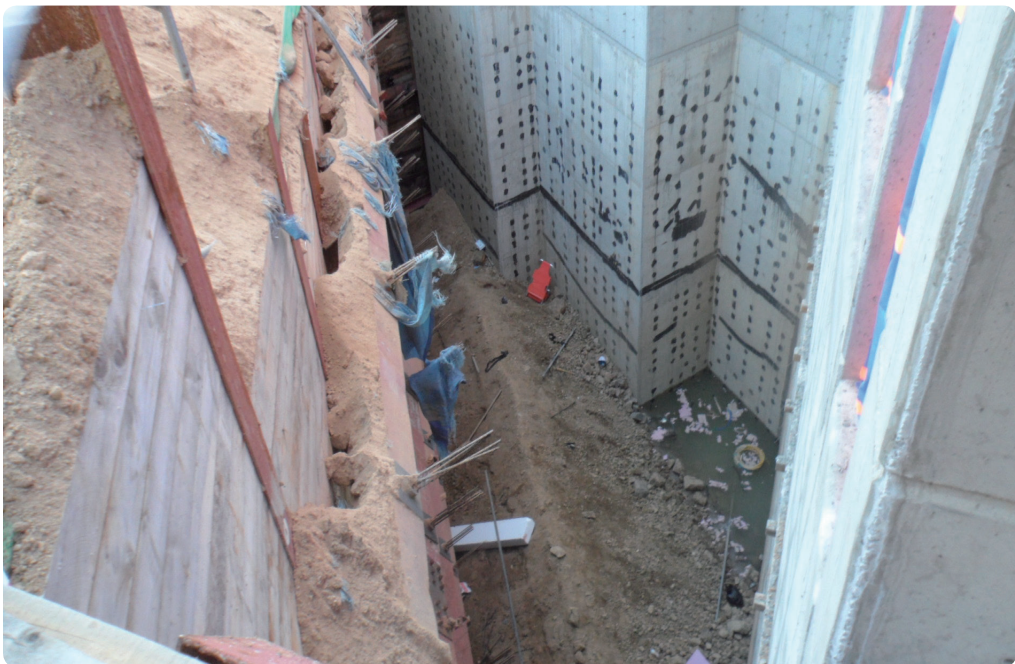
[사진 2] 재해발생 지점인 흙막이가시설 해체구간 모습

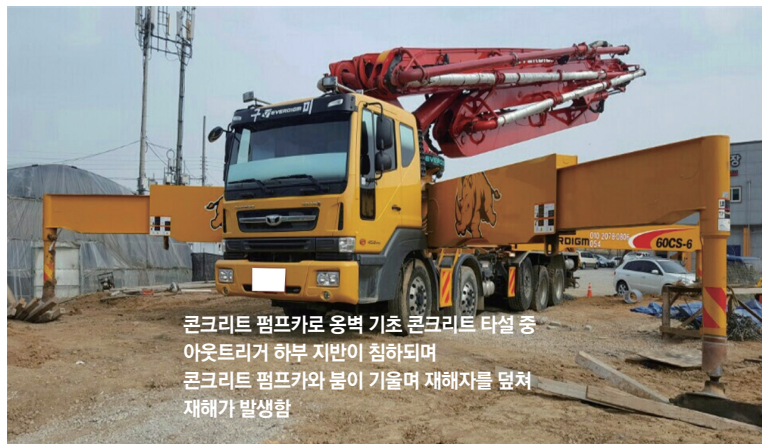
#### 재해 상황도

| 재해개요 | 2017. 4. 4.(화) 13:45분경 ○○종합건설이 시공하는 경북 구미시 소재 근린생활시설 부지조성 현장에서 재해자(남, 49세, 목공)가 콘크리트 펌프카 붐 끝에 달린 호스를 잡고 옹벽(H=2.0m) 기초 콘크리트 타설작업 중 콘크리트 펌프카 전면부 우측의 아웃트리거 하부 지반 침하 및 고임목 파손으로 콘크리트 펌프카가 기울어지며 하강하는 붐에 맞은 후 깔려 사망한 재해임 | | |

- 콘크리트 펌프카 사용 시 넘어짐 방지조치 실시
  - 작업 중에 지반의 침하, 아웃트리거 손상 등에 의하여 콘크리트 펌프카가 넘어지는 것을 방지하기 위하여 적절한 조치를 해야 함
- 사전조사 및 작업계획서 작성
  - 근로자의 위험을 방지하기 위하여 해당 작업, 작업장의 지형·지반 및 지층 상태 등에 대한 사전조사를 하고, 조사결과를 고려하여 사용하는 차량계 건설기계의 종류 및 성능, 차량계 건설기계에 의한 안전한 작업방법 등이 포함된 작업계획서를 작성하고 그 계획에 따라 작업을 하도록 하여야 한다
