## 추락 후 찢림 사망사고 발생경보

(제2022-6호)

# 세대 내부 벽체 거푸집 조립작업 중 추락(높이 : 1.5m) 후 바닥에 설치된 철근에 찢려 사망

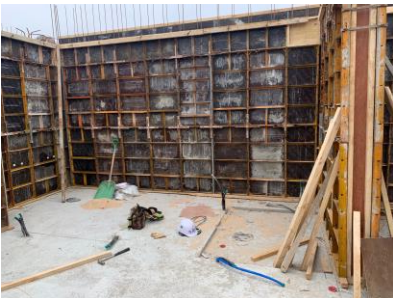
'22.4.22(금) 08:54 경 화성시 새솔동 소재 연립주택 신축공사 현장에서 세대 내부 벽체 거푸집 조립작업 중 근로자가 1.5m 높이에서 **추락하면서** 바닥에 설치되어 있던 **전선관 고정용 철근에 찢려 사망**한 재해로 추정됨.

사고 발생 지점(세대 내부)

- ① 거푸집 조립작업 시 작업 높이에 적합한 **작업발판** 설치(이동식비계, 말비계 등)
- ② 이동식비계 사용 시 **아웃트리거 및 최상부 안전난간** 설치 등 추락/전도방지조치 실시
- ③ 말비계 사용 시 설치기준 준수
  - 지주부재와 수평면 기울기 75° 이하 설치 및 하단부 **미끄럼방지조치** 실시
  - 말비계 높이 2m 초과시 작업발판 폭 **40cm 이상**인 것으로 설치

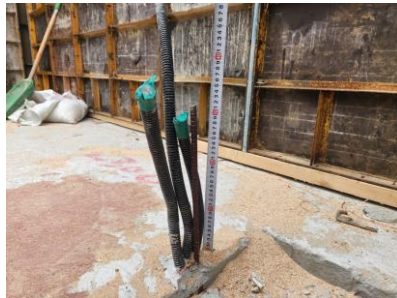
재해자가 찢린 철근

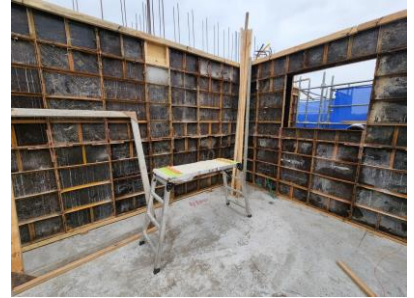
작업 도구로 추정되는 말비계
