⚠️ **사망사고 발생경보** (제2022-8호)

떨어짐 사고개요

'22.5.9(월) 화성시 남양읍 소재 병원 증축공사 현장에서 재해자가 휴막이가시설 1단 띠장에서 굴착 상부 통로로 이동하던 중 **균형을 잃고 지하1층 바닥(높이 약 5.2m)으로 떨어져** 병원으로 이송 후 치료하던 중 '22.5.12(목) 사망한 재해임

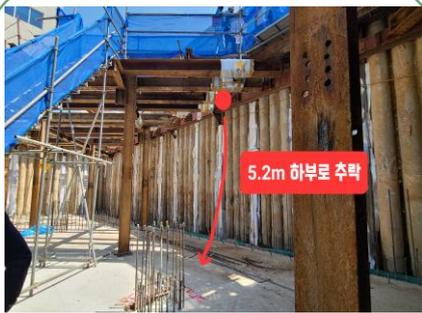
휴막이가시설 1단 띠장에서
떨어짐

- ① 작업장으로 통하는 장소 또는 작업장 내에는 근로자가 이동할 수 있는 별도의 가설통로를 마련하여 설치하고, 항상 사용할 수 있는 상태로 유지하여야 한다.
(가설통로 이동설치중에는 출입금지하고, 별도의 통로를 확보)
- ② 휴막이가시설에는 안전대 부착설비를 설치하여 근로자에게 안전대 착용 후 안전대를 걸고 작업해야 한다.

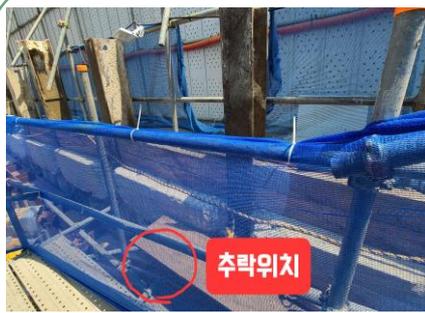
재해자 떨어짐 지점
(사고발생 당시 안전난간 미설치)

당 현장은 휴막이가시설 2단 띠장 해체 작업이 진행되고 있는 상태로 기존 가설통로(계단)의 위치를 옮기는 작업을 진행하고 있어 기존 가설통로(계단)는 사용할 수 없었고, 근로자들이 휴막이가시설 띠장을 통해 이동하는 상황으로 떨어짐 위험이 상존하였음

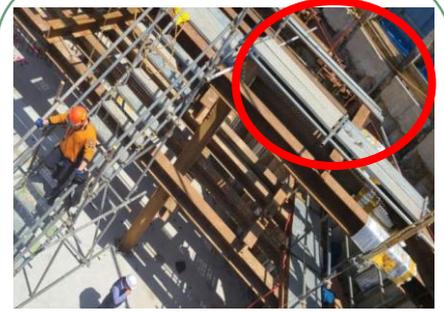
가설통로 안전난간 미설치
