## 석축쌓기 작업 중 회전하는 굴착기 후면과 석축사이에 몸통이 끼임

<b>공사명</b>	임도 재해 피해지 복구사업	<b>발생일시</b>	2021.04.16.(금) 8:04경
<b>재해형태</b>	끼임	<b>재해정도</b>	사망 1명
<b>소재지</b>	전라북도 순창군	<b>공사규모</b>	석축쌓기(9m*1.5m)
<b>재해개요</b>	재해자가 붕괴된 산사면의 보수를 위한 석축쌓기 작업 중 석축용 돌인양을 위해 회전하는 굴착기(0.8㎡)의 후면과 시공된 석축 사이에 몸이 끼어 병원으로 이송, 수술 후 치료 중 당일 사망한 재해임.

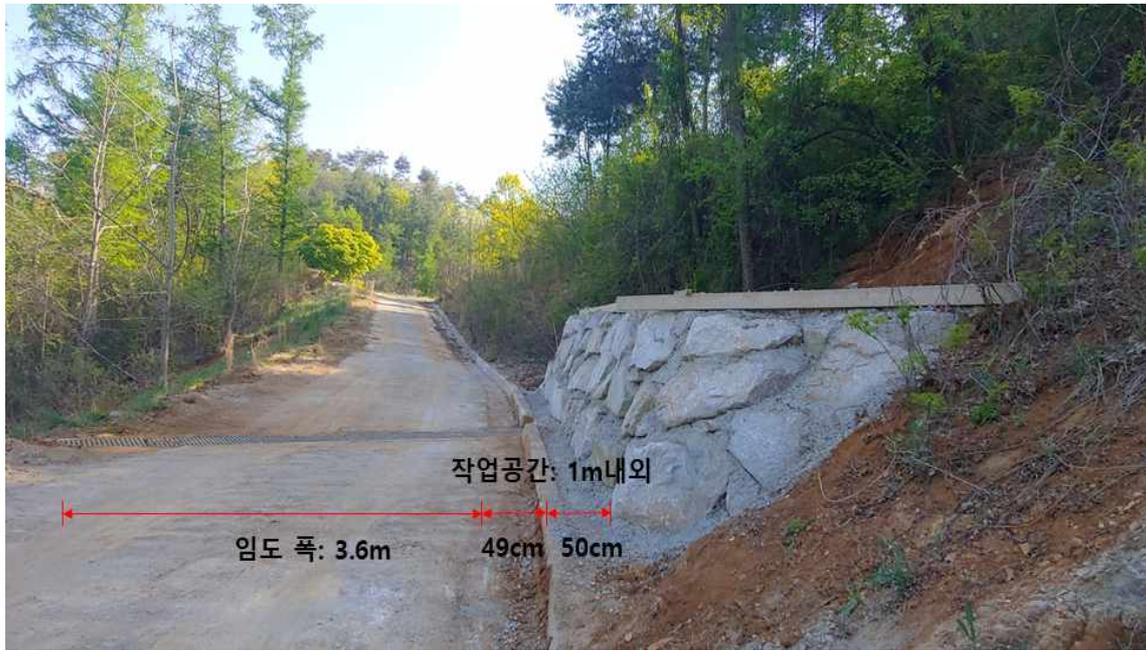
현장 전경

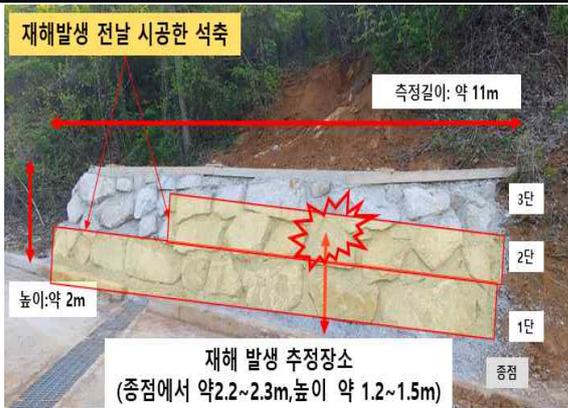
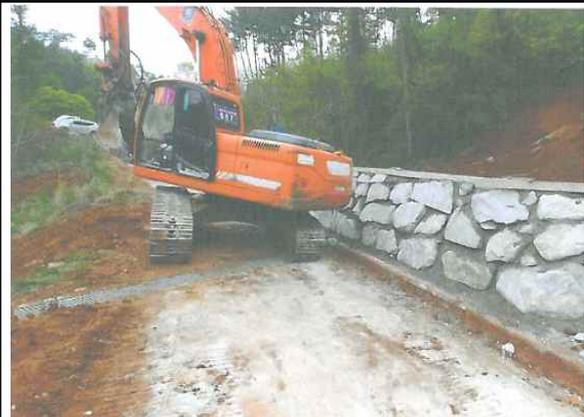
재해 발생 추정 장소 및  
 재해 발생 전 작업 모습

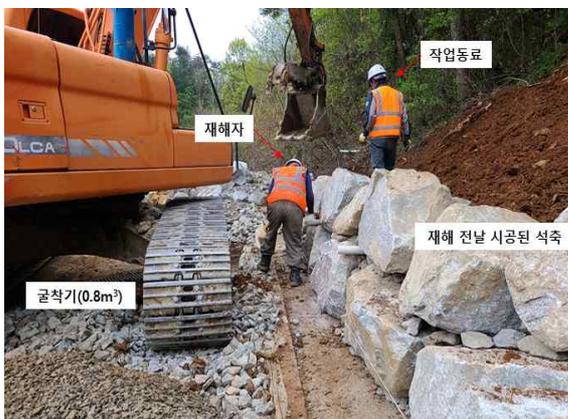
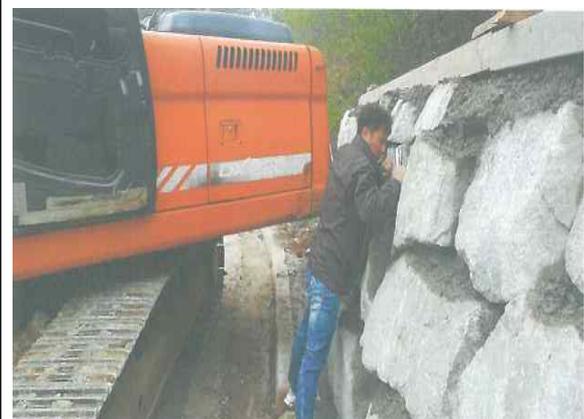
사고발생 당시 상황(재연)
