## 회분식반응기 사고사례(2014.08.31.) KOSHA-MIA-201603

### 회분식반응기에 원료 투입작업 중 이상반응으로 초산증기 누출

#### < 사고개요 >

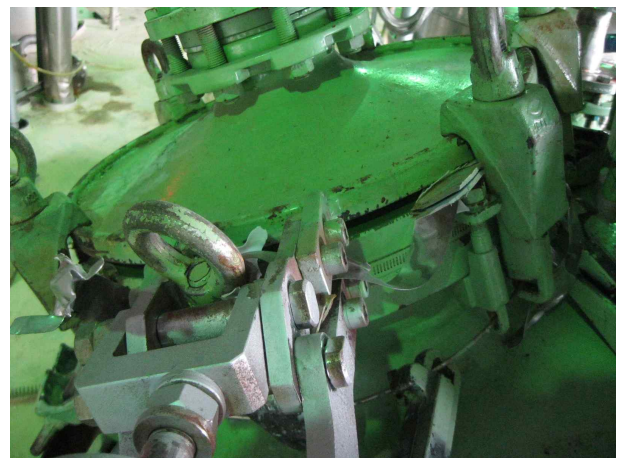
그림-2. 파손된 맨홀 가스켓

- 반응기의 누출방지를 위하여 맨홀부의 덮개는 클램프를 이용하여 견고히 고정하여야 하나 클램프를 체결하지 않고 4개의 클램프를 맨홀에 걸쳐만 놓아 반응폭주시 맨홀 가스켓 부위로 누출이 발생함
- NBBA 제조공정은 운전압력이 상압에서 운전하므로 벤트라인을 개방하여 반응시 생성되는 가스를 배출설비로 방출하여 처리하여야 하나 사고당시 벤트라인 밸브를 잠그고 작업을 실시하여 과압이 형성됨

- 반응기를 이용한 작업시 맨홀부는 누출방지를 위하여 항상 클램프를 이용하여 견고히 체결하여 누출부가 없도록 조치하여야 함
- 반응기의 상압운전시에는 벤트라인을 개방하여 과압이 발생하지 않도록 조치하여야 함
- ※ 반응기 설정온도를 초과시 근로자가 쉽게 인식할 수 있도록 경보장치 설치
