## 질소역류에 의한 질식 사고사례 (KOSHA-MIA-전북-2104)

### 질소 역류에 의한 질식사고

#### < 재해개요 >

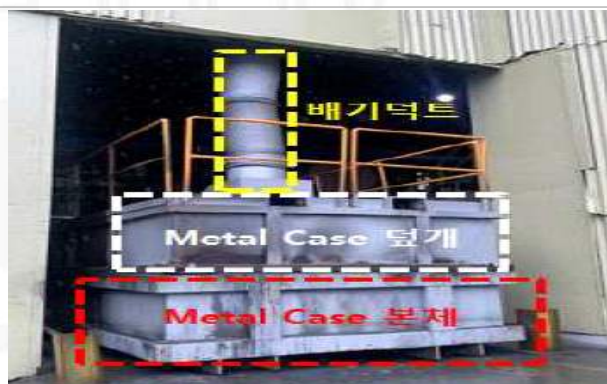
\*\*\*Metal Case : Furnace에서 배출되는 용탕에 물과 질소 가스를 분사시켜 만들어진 Granule(작은 알갱이)을 포집하는 박스

[Metal Case 모습]

- OF1~6 공장의 Metal Case 개구부 크기를 확인하여 덮개를 개방하기 전에는 근로자가 내부로 들어가지 못하도록 개구부 크기 축소

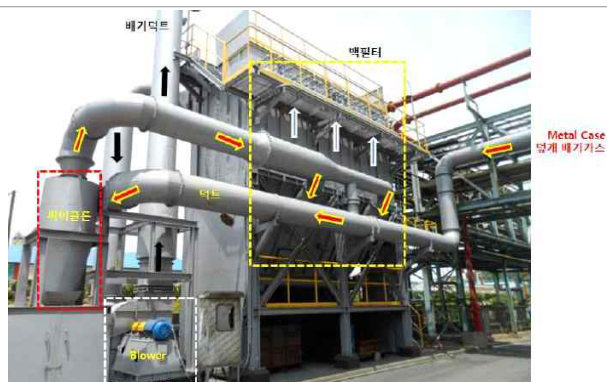
[국소배기장치 흐름]

- 질소유입 원인설비 인 국소배기장치는 Metal Case 상부 덮개 → 덕트 → 싸이클론(Cyclone) → 백필터(Bag Filter) → 송풍기(Blower) → 배기덕트 → 대기 배출로 구성됨

- 백필터의 Pulsing 다이어프램 밸브가 누설되어 국소배기장치를 사용하지 않더라도 연결된 덕트를 통해 질소가 역류하여 Metal Case 내부로 유입됨

- 국소배기장치 연동장치 설정
  - Blower 정지 상태에서 Pulsing이 이뤄지는 경우 질소가 역류할 수 있어 Pulsing은 Blower가 가동되는 경우에만 작동되도록 연동장치 설정
- Pulsing 다이어프램 밸브 누설 시 역류 방지
  - 다이어프램 밸브가 누설되는 경우에도 후드로 질소가 역류되지 않도록 시스템 보완 (예. Blower 정지되는 경우 Pulsing용 질소 메인 배관 차단 등)

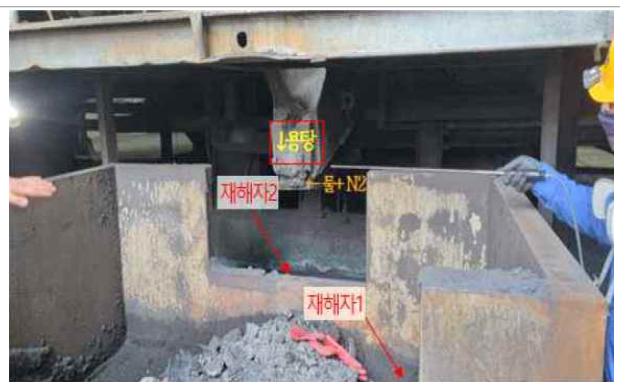
2021. 05. 30.(일) 09시 31분경 울산 소재 000(주) OF1공장\* 2번 Furnace(로)의 분진 및 질소가스를 포집하는 국소배기장치(Bag Filter 타입)에서 Pulsing\*\*으로 사용하던 질소(4.2 kgf/cm<sup>2</sup>G)가 배기덕트를 통해 Metal Case(금속포집박스)\*\*\*로 역류되어 근로자 2명(내부1명, 입구1명)이 쓰러져 있는 것을 동료 작업자가 발견하고 병원으로 이송하였으나 사망한 재해로 Metal Case 내부로 근로자가 들어간 이유는 불명함.

[재해자 발견장소]
