재해사례

(불티-화재)

가스절단 불티 비산 화재 진화 중 화상

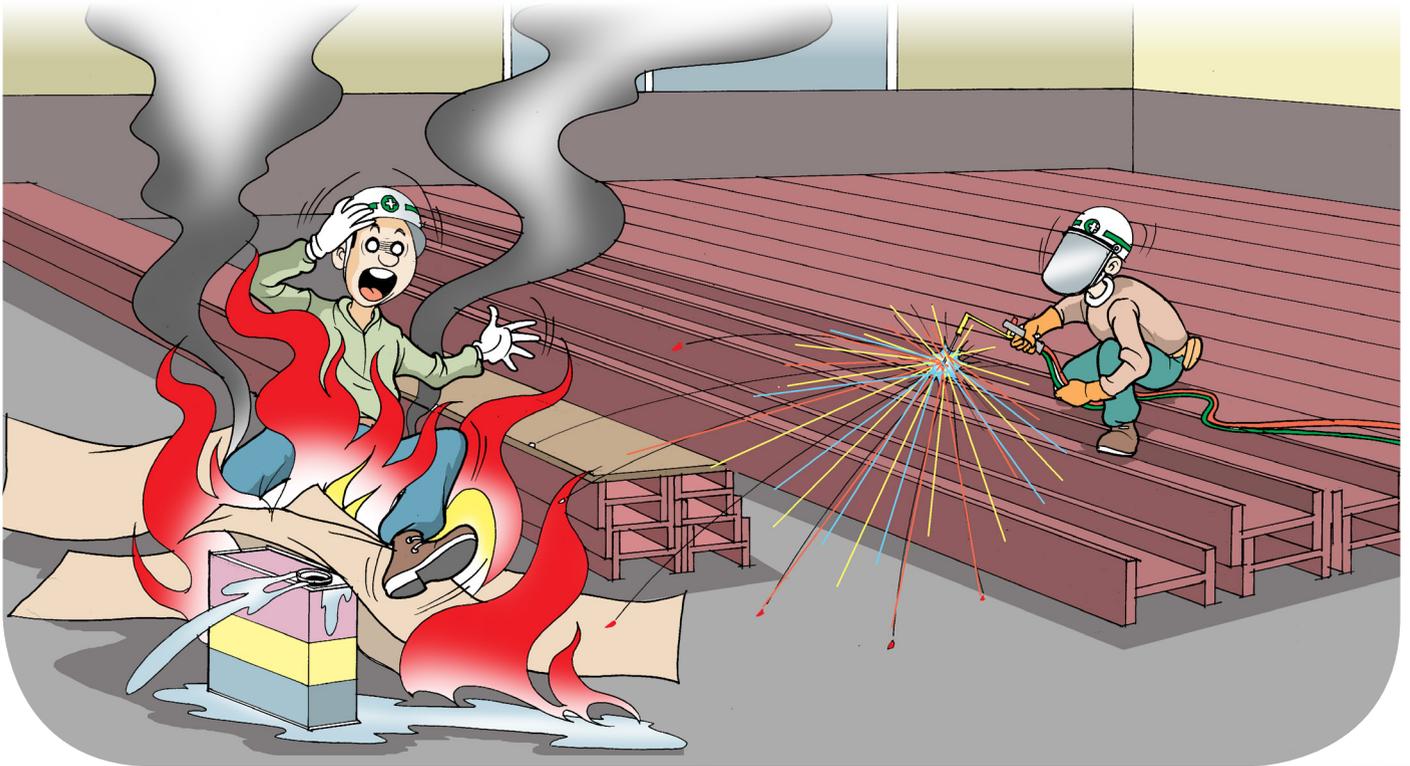
가스절단기를 사용하여 철재 빔을 절단 중 불티가 옆 공정으로 비산되어 주위 바닥에 있던 2ℓ 시너(Thinner) 용기에 튀어 화재가 발생하자 진화 중 화상

! 재해발생 원인

- 인화성 물질 취급 장소에 대한 화재예방 조치 미흡
 - 가공품 표면의 유류를 세정하기 위한 시너 취급 공정과 철재 절단(산소/LPG) 공정이 격벽 없이 근거리(약 4.0m 이내)에 위치
 - ※ 세정용 시너 : 인화점 17°C, 폭발범위 1~10.6%
 - 시너 세정작업 장소에 인화성 물질인 시너의 용기 마개가 개방된 상태

- 화재 진화를 위한 소화기 위치 부적절
 - 소화기가 바닥에서 1.8m 상단에 비치되어 초기 진화시 유효적절하게 사용이 어려워 작업자가 직접 골판지, 발 등으로 진화중 신발, 바지 등으로 옮겨 붙음

1 인화성 물질 취급 장소에 대한 화재예방조치 철저

- 충분한 안전거리 유지 또는 불연성 차열 재료로 하여 방호 격리
- 인화성 물질 용기 마개를 닫아 보관 후 사용량만 현장에 보관 조치

2 가스절단작업 전 안전조치 후 작업 실시

- 비산 방지포, 건조사, 물통, 소화기 등 사전 준비
- 주변에 인접한 인화성, 가연성 물질의 격리 및 정리정돈

● 유효 적절한 초기 진화를 위한 예방활동 강구

- 작업자에 대한 화재예방 및 피난교육, 응급처치, 소화기 사용방법 등 주지
- 바닥으로부터 높이 1.5m 이하 소화기 비치 및 "소화기" 표지 부착

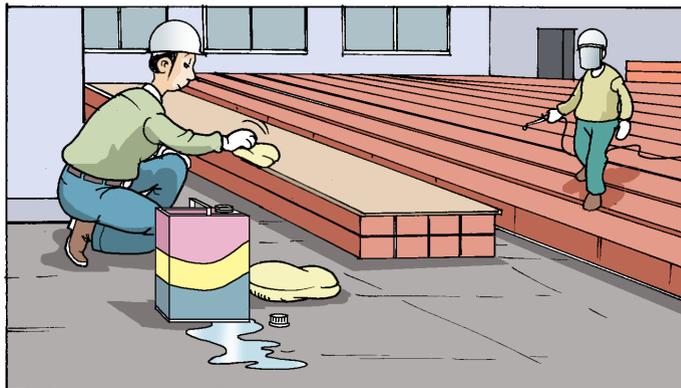
절단작업과 가공시 묻은 유류를 시너로 세정하는 작업장이 근처에 있습니다.

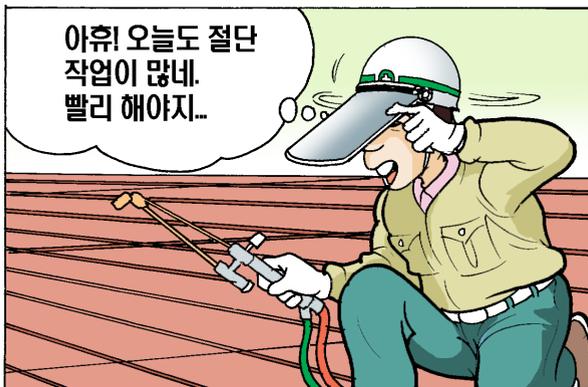
마개가 열려있는 시너 용기도 있습니다. 괜찮을까요?

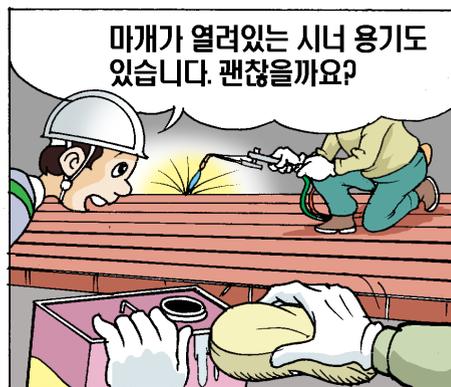
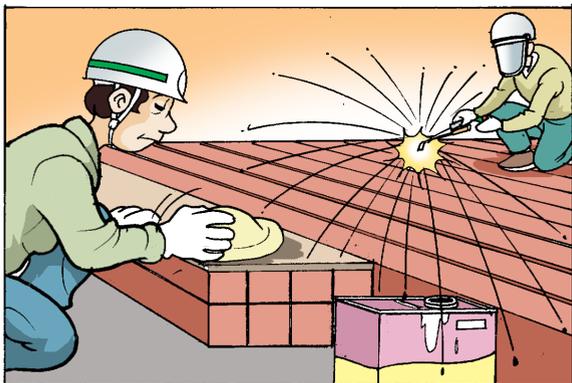
절단 불티는 3,000°C로, 작업 높이에 따라 수평방향으로 11m정도까지 흩어집니다.

산소 절단작업시 불티 비산 위험성이 있으므로, 근처의 인화성, 가연성 물질은 격리, 정리정돈, 충분한 이격거리 확보 후 작업하여야 하고, 가까운 곳에 소화기를 비치하여야 합니다.

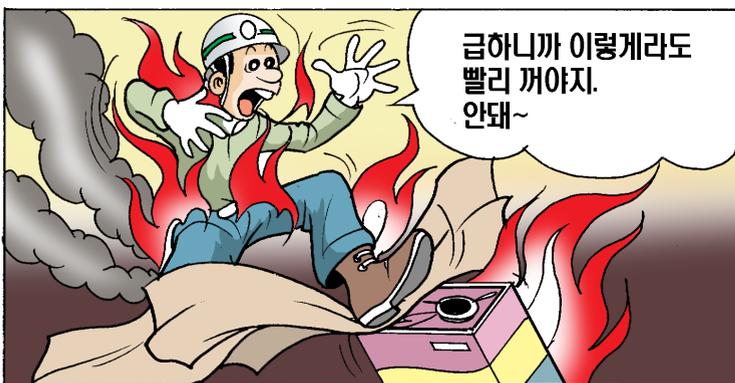
급하니까 이렇게라도 빨리 꺼야지. 안돼~
