# 휴대용 연삭기를 이용하여 드럼통 절단작업 중 폭발

## 재 해 개 요

2015년 2월 경기도 파주시 소재의 사업장내에서 휴대용연삭기(그라인더)를 이용하여 철재 공(空)드럼 절단작업중 드럼이 폭발(내부에 채류된 인화성증기 폭발)하면서 병원으로 후송하여 치료 중 사망한 재해임.

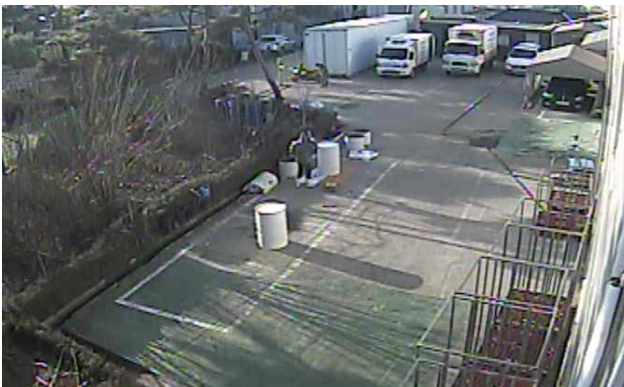
[사진1] 재해발생현장

- 인화성 물질을 보관하였던 페드럼은 반드시 주입구와 통기구를 개방하고, 물 등을 이용하여 완전히 충수, 배출하는 작업을 반복 실시하여 내부의 인화성증기를 완전히 제거한 뒤 절단작업 실시

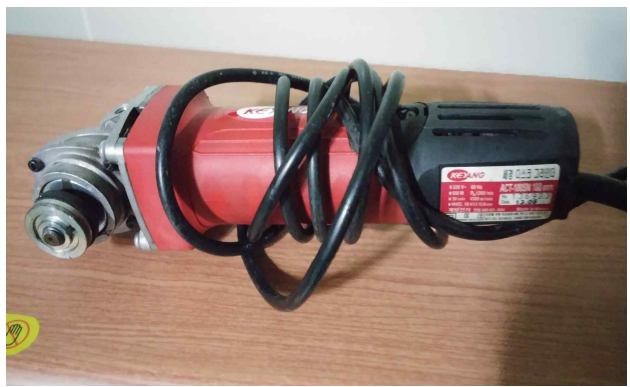
[사진2] 절단작업시 사용한 그라인더

- 인화성 물질 등이 있을 우려가 있는 드럼 등의 용기에 대하여 인화성 물질을 제거하는 등 폭발이나 화재의 예방을 위한 조치를 실시하여야 하며, 이를 시행한 후가 아니면 절단 등 불꽃을 발생시킬 위험한 작업을 금지하여야 하나 소홀히 함
