이동식 사다리 사망사고를 예방합시다.

## 커튼 수거·설치 작업 중 이동식 사다리에서 추락 사망

사업장명	○○지점	발생일시	2023. 1. 5.(목)
재해형태	떨어짐	재해정도	사망 1명
소재지	서울시 강남구	기인물	이동식 사다리

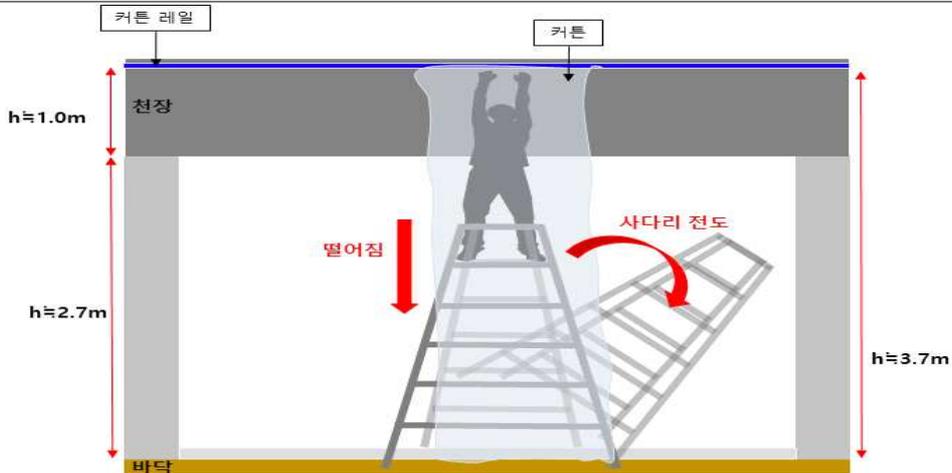
### 재해상황도

2023. 1. 5(목) 서울시 강남구 소재 ○○ 매장에서 커튼 세탁 수거·설치 전문업체 소속 피재자가 커튼 설치 작업 중 사다리를 불안정한 상태로 설치 후 이동식 사다리에 올라가 커튼 설치 작업 중 사다리가 전도되어 중심을 잃고 바닥으로 떨어져 사망한 재해임.  
※ 설치장소의 천장높이가 높고 공간이 좁은 상태에서 창틀 하부 프레임에 동료가 이동식 사다리 버팀대 설치 후 사다리를 비스듬하게 설치함.

- **떨어짐 방지 조치 실시(안전한 작업발판 사용)**
  - 커튼 수거·설치 작업 등 떨어짐 위험이 있는 작업 시에는 비계를 조립하는 등의 방법으로 안전한 작업발판을 설치하여 사용
- **개인보호구 착용**
  - 커튼 수거·설치 작업 등 떨어짐 위험이 있는 작업 시 안전모, 안전대 등 개인보호구를 반드시 착용
- **위험성평가 실시**
  - 커튼 수거·설치 작업 시 해당 작업에 따른 유해·위험요인을 파악하고 그에 따른 감소대책을 수립하는 위험성평가를 실시
