# 수전설비 까치집 제거 중 감전에 의한 추락 사망

## 재해개요

2020년 03월 20일 10시 50분경 울산 울주군 청량읍 소재 ○○(주) 내에 위치한 수전설비에서 재해자(관리자, 남, 53세)이 까치집 제거 작업 중 감전되어 추락하여 사망한 재해임

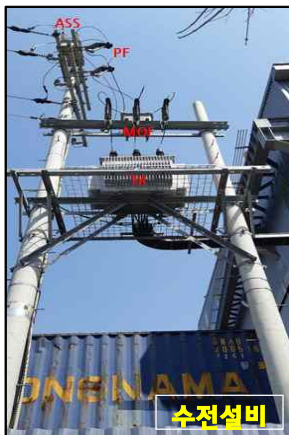
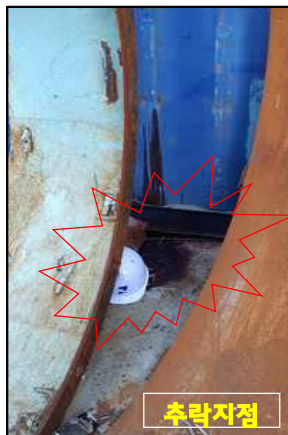
## 재해발생현장

### ○ 전기작업에 대한 안전조치 미실시

- 전기작업에 대해 유자격자가 실시하여야 하나 무자격자가 실시하였으며, 근로자가 충전 전로의 접근한계거리 이내로 근접하여 감전 위험이 있는 경우에는 작업에 들어가기 전에 해당 전로를 차단하거나 절연용 방호구 등을 설치하여야 하나 미실시
- 고압 및 특별고압의 전로에서 전기작업을 하는 근로자에게 활선작업용 기구 및 장치를 사용하도록 하여야 하나 기구 및 장치 없이 작업

※ 관련법규 : 규칙 제318조(전기작업자의 제한), 제321조(충전전로에서의 전기작업)

### ○ 절연용 보호구 미지급 및 관리감독 미흡

- 감전의 위험이 있는 경우에는 절연용 보호구를 지급하고 근로자로 하여금 착용하도록 관리·감독하여야 하나 미실시

※ 관련법규 : 규칙 제323조(절연용 보호구 등의 사용)

### ○ 전기작업에 대한 안전조치 실시

- 감전위험이 있는 전로 등의 정비 작업은 반드시 유자격자가 실시하도록 하여야 하며, 근로자가 고압 및 특고압 전선의 접근한계거리 이내로 근접하여 감전 위험이 있는 경우 작업 전에 해당 전로를 차단하거나 충전전로를 방호차폐하여야 함

### ○ 절연용 보호구 지급 및 착용 철저

- 충전부 부근에서 작업함으로써 감전될 우려가 있는 경우에는 근로자로 하여금 절연보호구(특별고압 충전전로 근접작업에 적합한 절연안전모, 절연장갑, 절연화, 방염복 등)를 지급하고 착용하도록 관리·감독하여야 함
