## 대구서부지사 중대재해 사례 (2018.6.15.)

### 소각용 스팀보일러 운전 중 폭발

#### < 재해개요 >

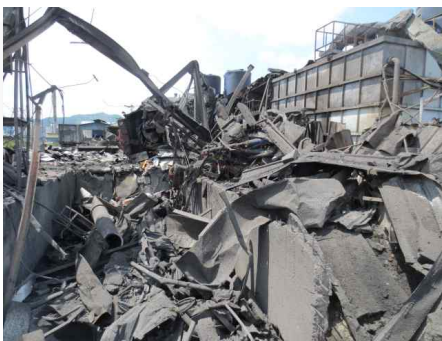
<그림-1. 보일러가 설치되어 있던 장소>

- 재해발생 당일 세탁물 건조작업이 종료된 후 소각용 보일러를 재가동하다 폭발한 것으로 추정됨.

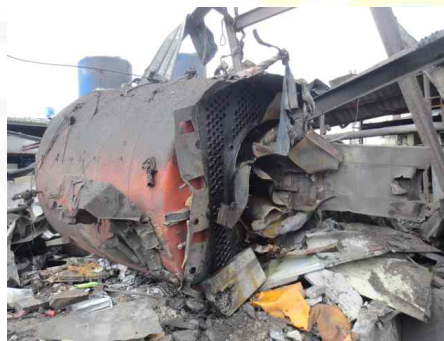
<그림-2. 보일러 폭발로 파손된 모습>

##### ○ 보일러 스팀배출 배관의 밸브를 차단한 상태에서 현옷 등을 소각

- 보일러 안전운전수칙 미준수.

##### ○ 압력방출장치 작동검사 미 실시

- 매년 1회 이상 설정압력에서 압력방출장치가 적정하게 작동하는지 여부에 대한 작동검사를 실시하여야하나 미 실시함.

##### ○ 보일러 스팀배출 배관의 밸브를 차단한 상태에서 보일러 운전금지

- 보일러 안전운전수칙 준수

##### ○ 압력방출장치 작동검사 실시

- 매년 1회 이상 설정압력에서 압력방출장치가 적정하게 작동하는지를 검사한 후 납으로 봉인하여 사용하여야 함
