## 와이어로프가 끊어져 운반구와 같이 떨어져 부상

| 재해형태 | 떨어짐 | 재해정도 | 부상 2명 |

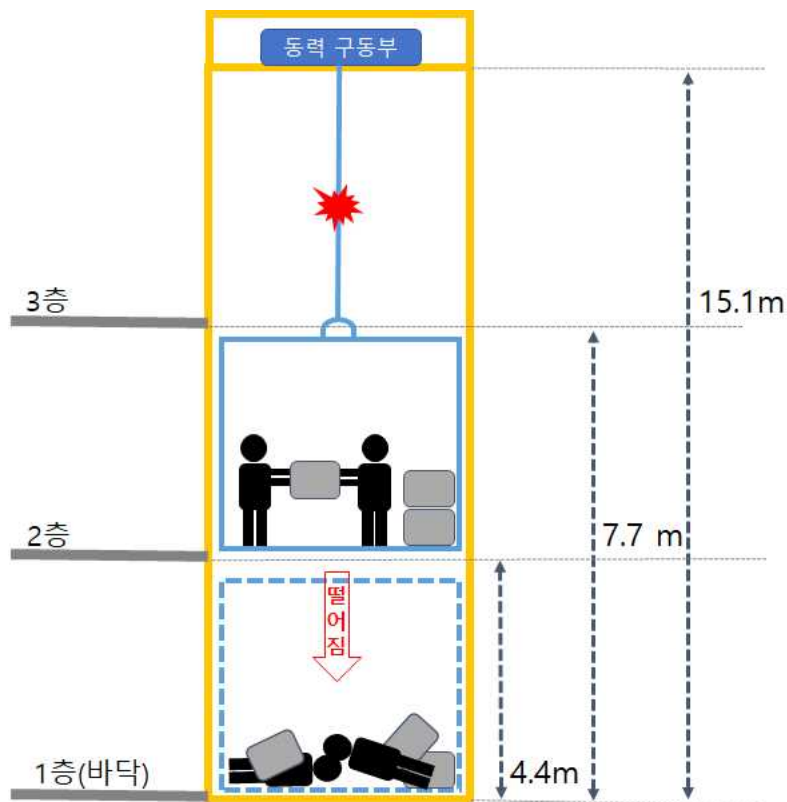
### 재 해 상 황 도

| 재해형태 | 떨어짐 | 재해정도 | 부상 2명 |
|---|---|---|---|
| 재해개요 | 소속 재해자 2명이 출하장 2층에서 일반용작업용 리프트 내부로 제품박스를 옮기던 중 와이어로프가 끊어져 운반구와 같이 1층(운행거리 4.4m)으로 떨어져 재해자 2명이 3개월 이상 휴업(요양)한 재해임 | | |

| 안전대책 | <ul style="list-style-type: none"> <li>○ 불량한 와이어로프 사용금지 <ul style="list-style-type: none"> <li>- 리프트에 사용되는 와이어로프는 심하게 손상·변형 또는 부식되어 있거나 한꼬임의 소선의 수가 10%이상, 지름의 감소가 공칭지름의 7%를 초과한 것은 사용하여서는 안됨</li> </ul> </li> <li>○ 과부하방지장치 등 설치 <ul style="list-style-type: none"> <li>- 리프트의 운반구 이탈 등의 위험을 방지하기 위하여 과부하방지장치 등을 설치 후 사용하여야 함</li> </ul> </li> <li>○ 운전 시작 전 점검 실시 <ul style="list-style-type: none"> <li>- 관리감독자로 하여금 작업시작 전에 방호장치·브레이크 및 클러치의 기능, 와이어로프가 통하고 있는 곳의 상태 등에 대해 점검토록 하여야 함</li> </ul> </li> </ul> |
