## 중대재해 사례(2019.01.03.) KOSHA-경기서부-SA-201902

### 진공차단기 충전부에 감전

2019년 1월 03일(목) 13:30분경 경기 안산시 소재 변전설비(조상설비)에서 고장원인 파악을 위한 현장 점검 중 진공차단기(VCB) 상부 충전부 접촉으로 인한 감전사고 후 병원에서 치료 중 사망한 재해임

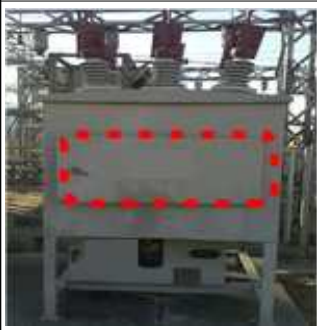
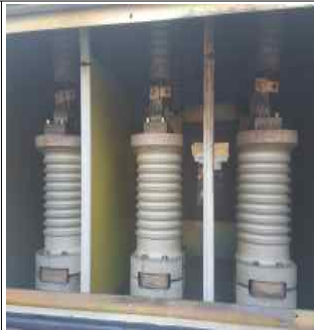
<기인물 : 진공차단기>

- 설비명 : 조상설비
- 정격전압 : 25.8kV
- 정격전류 : 600A
- 정격단시간전류 : 25kA/1s
- 정격투입전류 : 63kA
- 정격제어전압 : DC 125V
