## [광주 서구 콜센터] 집단발생 사례 (사업장)

<사례 : 광주 서구 ○○콜센터 >

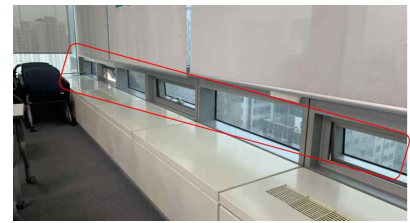
[현장사진 및 CCTV사진]

- (인지경위) 직원(4층 동편) 최초 확진(증상일: 2.20, 확진일: 2.22) → 콜센터 전수 검사 통해 추가환자 발생
- (확진자수) 총 121명 (종사자 93명, 추가전파 28명)
- (위험도평가 : 시설) 해당콜센터 종사자 793명, 지하 5층~지상 15층 중 해당 콜센터 총 6개 층 사용(3~6층, 10층, 12층)
  - \* 특이사항 : 해당콜센터는 보험판매회사로 다수의 협력사와 제휴 통해 보험 판매(4개의 입주업체), 해당 사옥은 타업체와 공동사용 건물
- ① (업무 공간) 상담사 1인 가용공간은 100cm 내외 책상을 사용, 밀접한 공간에서 상담 ② (환기 및 냉난방시설) 자연환기 위한 사무실 내 외부창 등이 불충분/ 중앙난방시스템으로 팬히터 통해 3시간 가량 난방 ③ (공용시설) 탕비실과 화장실 공용사용, 2개의 휴게실에서 직원 절반가량 점심식사, 엘리베이터 사용 ④ 콜센터 집합교육을 통한 상담시간 증강교류 ⑤ 전직원 사무실 근무(재택근무 미시행)

- (주요감염경로 분석) 콜센터 특성상 밀집된 공간에서 장시간 상담, 마스크 미착용 및 부적절 착용 (CCTV 확인), 자연환기 어려움, 타 입주사와 상담시간 교육 등 교류, 탕비실·휴게실 등 공용 공간 사용 및 음식물 섭취
- (조치 필요사항) 방역관리자 지정 및 방역수칙(마스크 착용 등) 이행여부 감시, 유증상자 관리, 밀집도 완화, 거리두기 준수, 재택근무 시행, 주기적 자연환기 및 작업환경 표면소독 등
