| S-RD-I-2002-01-07 |

# 건설현장의 리프트 탑승장 출입문 및 이용자 안전지침 개발

A Development of Safety Manual about Passenger &  
Lift Platform Gate at Construction Site

한국산업안전공단  
산업안전보건연구원

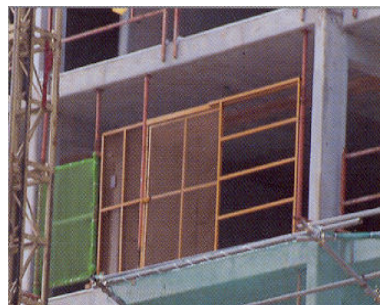
[그림 2-3] 슬라이딩식 안전문

| 안전문 종류 | 장 점 | 단 점 | 비 고 |
|---|---|---|---|
| 슬라이딩식 | 근로자의 임의 해체가 어려움<br>근로자의 상체 외측 돌출 차단<br>안전한 구조 | 가격이 비교적 고가<br>근로자의 임의 개폐용이<br>중량으로 운반 및 설치 곤란<br>설치 기둥재가 필요<br>유지·관리의 어려움(작동) | 그림3-1<br>그림3-2 |

건설현장에서 안전문을 설치하기 시작한 초기에는 그림 1과 그림 2와 같은 안전문을 사용하였으나 현재는 거의 사용하고 있지 않으며, 그림 3-1과 3-2의 안전문은 사용중 모래 등의 이물질이 레일에 들어가 문의 개폐가 곤란해지고, 이로 인해 필요시를 제외하고 항상 닫힘 상태를 유지하여야 하는 안전문을 개방상태로 방치하여야 하는 유지·관리의 결함으로 건설현장에서 거의 사용하고 있지 않다.
