에어컨 설치·수리 사고사례

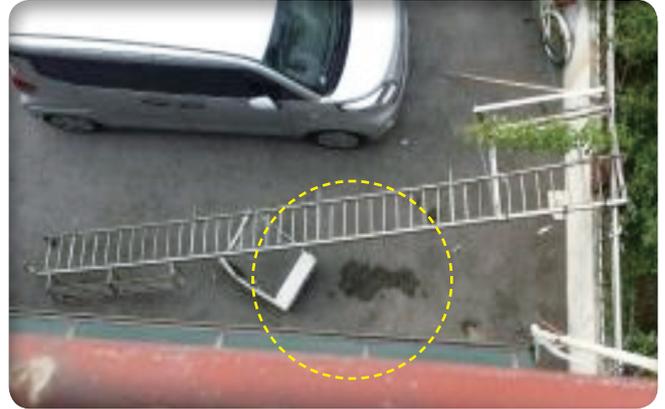
사례 1 에어컨 실외기 설치 작업 중 떨어짐

실외기 점검을 위해 실외기 거치대에 기대어 작업하던 중 거치대가 하중을 견디지 못하고 외벽에서 탈락하여 함께 떨어져 사망

① 추락 방지 조치 미실시

- 추락 위험 방지를 위한 비계, 작업발판, 고소작업 차량 미사용
- 안전모, 안전대 등 개인용보호구 미착용

② 현장에 적합한 추락방지 조치 실시

- 추락 위험이 있는 장소에서 작업 시 고소작업차량 또는 비계 사용
- 안전모, 안전대 등 개인용보호구 착용

③ 실외기 설치 구조물의 고정상태 사전 확인

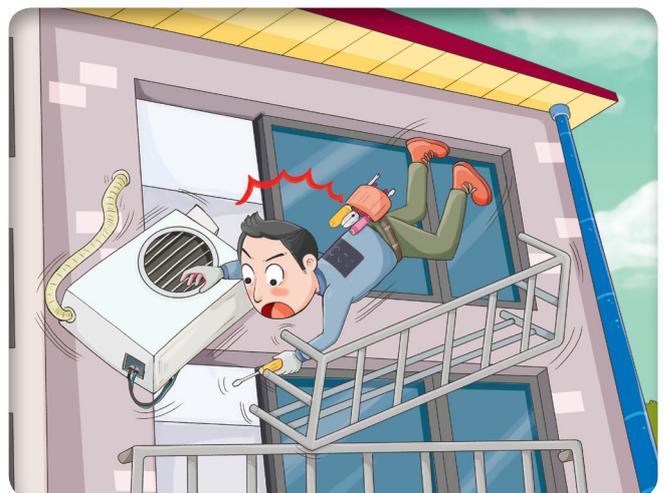
사례 2 에어컨 실외기 설치 작업 중 떨어짐

일반 빌라 3층에서 에어컨 실외기 설치작업 중 실외기 거치대 난간이 외벽으로부터 탈락되어 작업자가 균형을 잃고 실외기와 함께 떨어져 사망

① 추락 방지 조치 미실시

- 추락 위험 방지를 위한 비계, 작업발판, 고소작업 차량 미사용
- 안전모, 안전대 등 개인용보호구 미착용

② 현장에 적합한 추락방지 조치 실시

- 추락 위험이 있는 장소 작업 시 고소작업차량 또는 비계 사용
- 안전모, 안전대 등 개인용보호구 착용

③ 실외기 설치 구조물의 고정상태 사전 확인

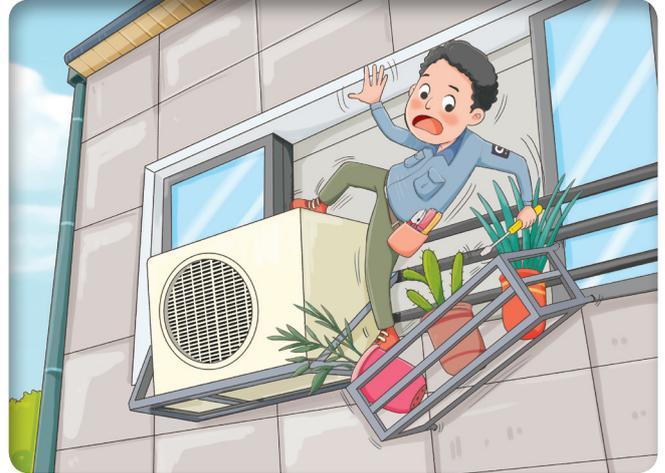
사례 3 에어컨 실외기 해체 작업 중 떨어짐

아파트 에어컨 실외기 배관 제거를 위해 근로자가 화분 받침대를 밟고 작업하던 중 부식된 받침대 볼트연결부가 끊어져 약 11m 아래로 떨어져 사망

❶ 화분 받침대 연결 상태 등 사전확인 미흡

- 작업 전 작업구간 및 작업장소의 환경에 대한 사전 확인 미실시

❷ 추락방지조치 미이행

- 추락 위험 방지를 위한 비계, 작업발판, 고소작업차량 미사용 및 안전모, 안전대 등 개인용보호구 미착용

❶ 에어컨 실외기 해체 작업 시 시설물의 안전성 확인(사전점검 필요)

❷ 현장에 적합한 추락방지 조치 실시

- 추락 위험이 있는 장소에서 작업 시 고소작업차량 또는 비계 사용
- 안전모, 안전대 등 개인용보호구 착용

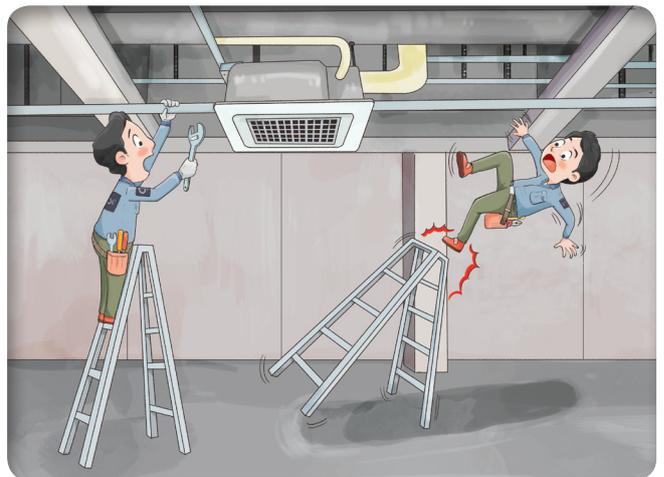
사례 4 에어컨 설치 작업 중 A형 사다리에서 떨어짐

A형 사다리(1.5m)를 이용하여 천장(높이 3.4m) 내부의 에어컨 냉매 배관 삽입의 설치작업 중 몸의 균형을 잃고 사다리가 전도되어 바닥으로 떨어져 사망

❶ 불안정한 상태의 A형 사다리 사용 및 단독작업 실시

- 아웃트리거 등 안전조치가 되어있지 않은 A형 사다리 사용

❷ 안전모 등 개인용보호구 미착용

❶ 작업발판이 있는 작업대(높이 2m 이상일 때) 또는 안전조치가 되어있는 이동식 사다리 사용

❷ 안전모 등 개인용보호구 착용

❸ 2인 1조 작업 실시

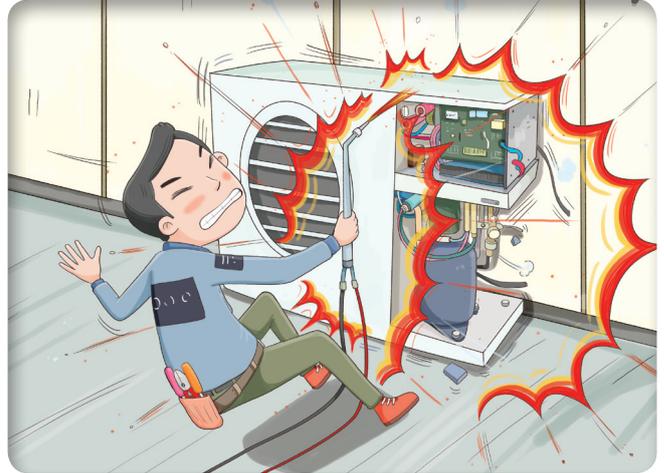
사례 5 고압 산소로 실외기 기밀시험 후 용접작업 중 폭발

고압 산소를 이용하여 에어컨 실외기 내의 냉매 배관 용기 등에 기밀시험 및 잔류가스 제거를 실시한 후 용접작업을 하던 중 용접 불티에 의해 에어컨 실외기가 폭발하면서 파편에 맞음

- 폭발분위기가 조성된 상태에서 용접작업 실시
 - 에어컨 실외기 배관에 기밀시험, 잔류가스 제거 목적으로 고압산소를 주입하여 폭발분위기가 조성된 상태에서 점화원이 되는 산소-LPG 용접작업 실시

- 폭발분위기가 조성되지 않도록 불활성가스(질소 등) 사용
- 용접작업은 가연성가스가 불활성가스로 완전히 치환된 후 실시
- 보안면 등 개인용보호구 착용

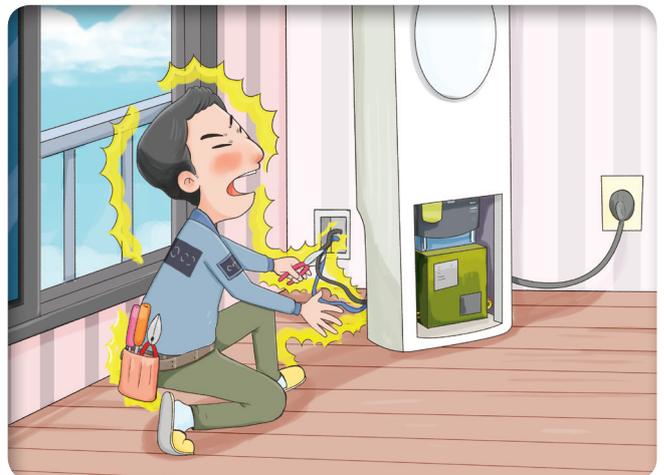
사례 6 활선상태의 전선을 가위로 절단하여 감전

에어컨 설치를 위해 전원을 차단하였으나, 에어컨 전원용 차단기를 차단한 것으로 착각하고, 다른 차단기의 전선 피복을 가위로 절단하다가 감전으로 사망

- 전원 차단여부 미확인

- 작업 전 전원을 차단하고 전원의 차단여부 확인 한 후 작업 실시
- 개인용보호구 착용
