2019
산업안전보건
강조주간

가설공사 추락사고
원인분석을 통한 방지대책

2019. 7. 2.(화) 10:00~12:00

(사)한국건설가설협회

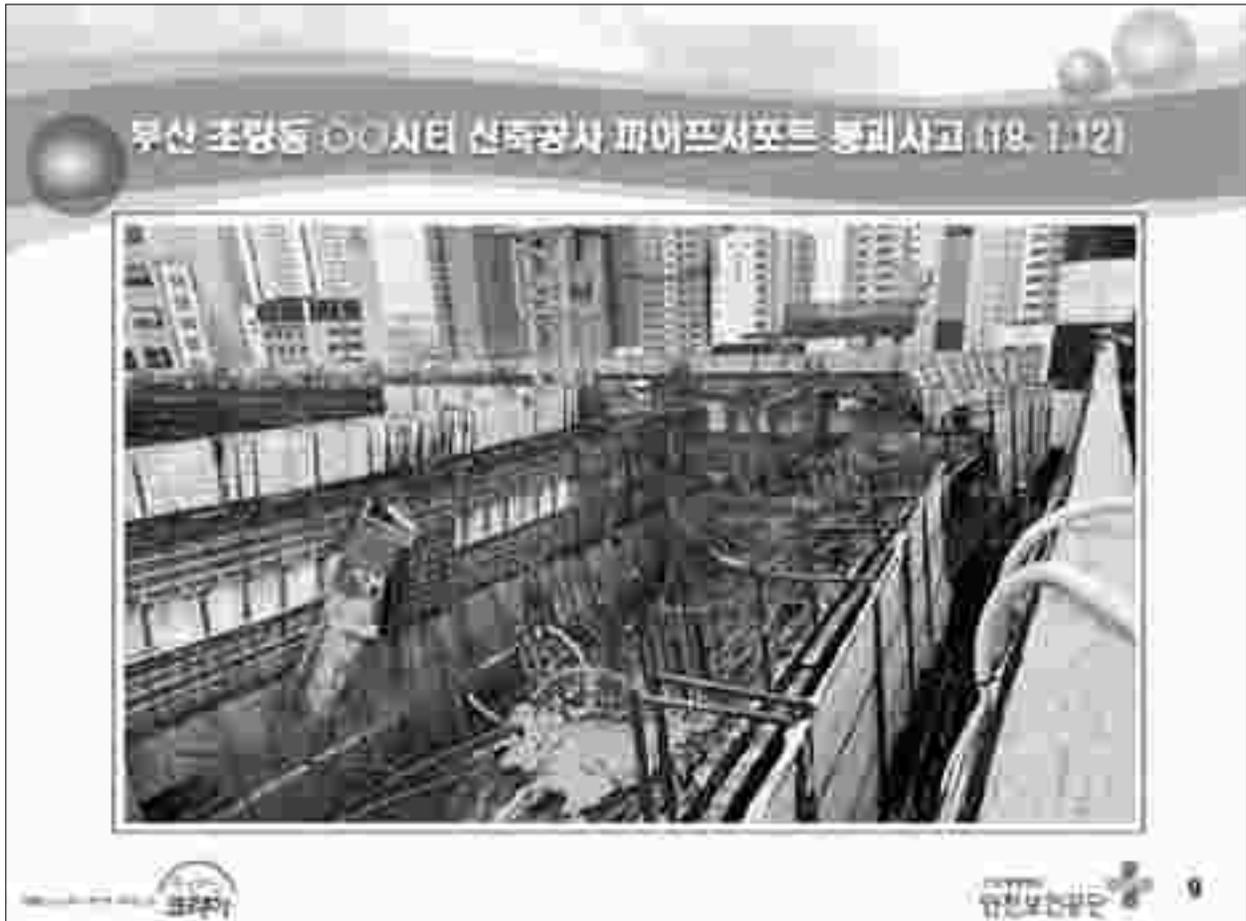
가설구조물 대형 사고사례

- ▶ 사고일: 2019. 1. 12(반)
- ▶ 피해현황: 인명피해 없음
- ▶ 사고원인: 구조경로 미흡
시공불량
- ▶ 건물규모 및 특징
: 지하 3층, 지상 28층(H=79.5m), 무방관 구조로 슬래브 내 간장대 설치
▶ 무방관 구조: 수평거동인 보(beam) 없이 기둥이 슬래브를 지지하도록 만든 구조
- ▶ 사고상황
: 부산 초량 ○○시티 신축현장에서 4층 바닥슬래브를 단설하던 중 3, 4층 바닥슬래브가 붕괴되었으나, 사전에 (배파)하여 인명피해는 없음.

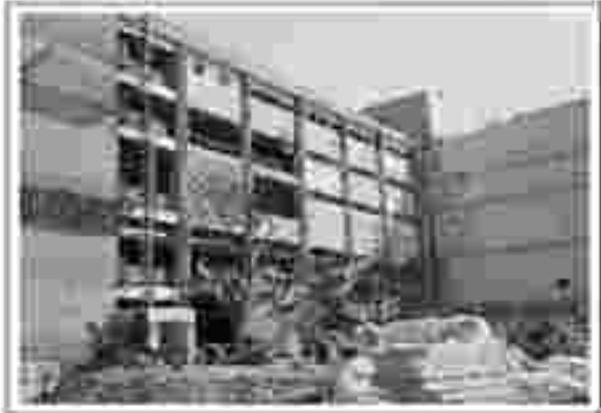
경주 ○○ 매수선 공사현장 시스템비개 도끼
19. 3. 18]

- 사고일: 2019. 3. 1(토요일)
- 피해현황: 부상 4명
- 사고원인: 벽이음 영의 허재
- 피해규모: B x H ≈ 40m x 30m
- 사고상황
 - 철주 ○○ 및 수선공사 현장에서 외부 시스템비계 위에서 외부 차장벽을 보행 시공 중 시스템비계가 도괴되면서 4명이 부상을 입은 재해임

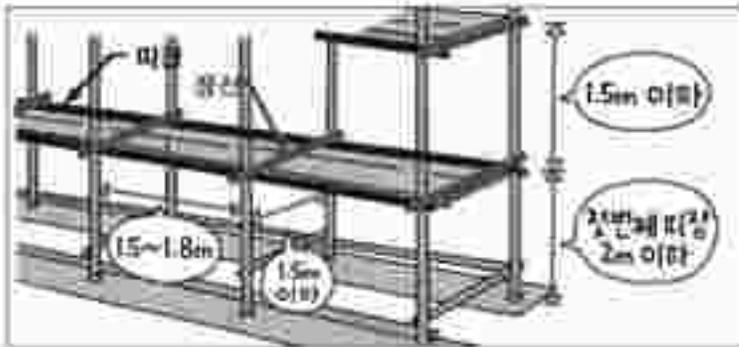
Ⓢ 산업안전보건기준에 관한 규칙 제60조 (팔다리계의 구조)

구분	현행	개정
비계기둥 설치간격	<ul style="list-style-type: none"> · 피걸방향 : 1.5m이상 1.8m 이하 · 장선방향 : 1.5 이하 	<ul style="list-style-type: none"> · 피걸방향 : 1.05m 이하 · 장선방향 : 1.5m 이하
피걸 설치간격 (수직방향)	<ul style="list-style-type: none"> · 첫 단 : 2.0m 이하 · 그 외 : 1.5m 이하 	<ul style="list-style-type: none"> · 첫 단 & 그 외 : 2.0m 이하

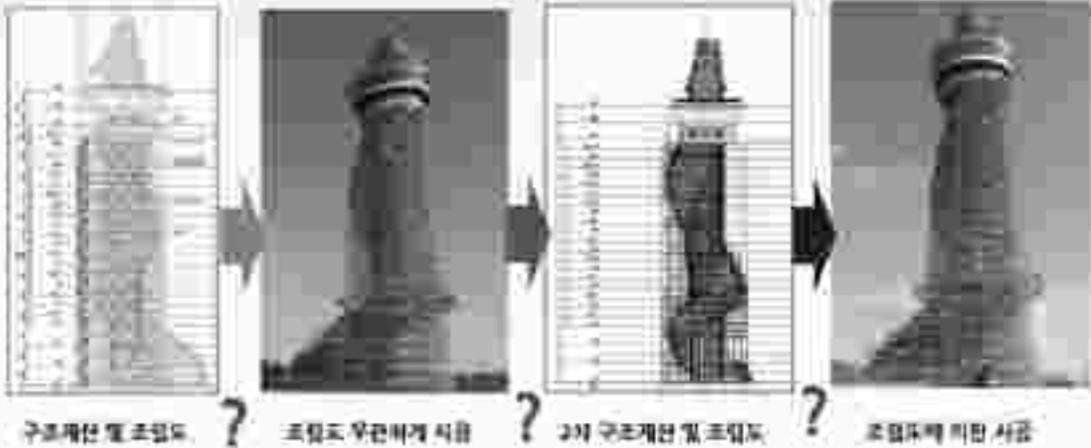
◆ 도면없이 안전점검한 사례

✓ 왜 이러한 절차가 반복되는가? 공사비? 기술력? 관리제도?

건설기술진흥법 시행규칙 제41조(설계도서등의 검토)에서는 설계도서의 내용이 한강조건과 일치하는가, 설계도서대로 시공할 수 있는가 건설사업관리비용역업자, 건설업자, 주택건설등록업자가 검토할 사항이라고 규정 **→** 도면의 작성은 비계구조물의 안전성을 확인하기 위한 안전점검의 판단기준

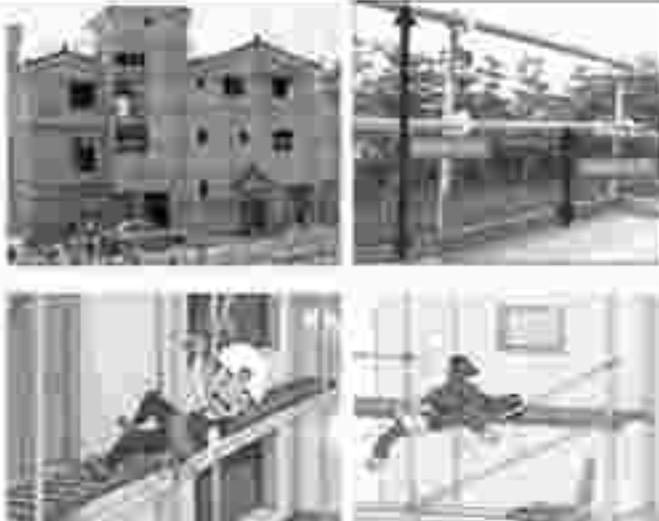
- 안전난간 설치상태 점검

중점확인사항	중점확인부위
<p>○ 안전난간 설치기준</p> <ul style="list-style-type: none"> - 법령 최소기준 준수 - 높이 측정기준 확인 <p>○ 내외부 안전난간 설치</p> <ul style="list-style-type: none"> - 작업간섭으로 내부 난간 미설치 - 작업간섭으로 임의 제거 - 체결부 체결불량 <p>○ 위험요인</p> <ul style="list-style-type: none"> - 안전난간 미설치 및 설치요건 미준수로 추락사고 발생
