안전분야-일반자료

2018-광주본부-853

조선업 중대재해 사례집

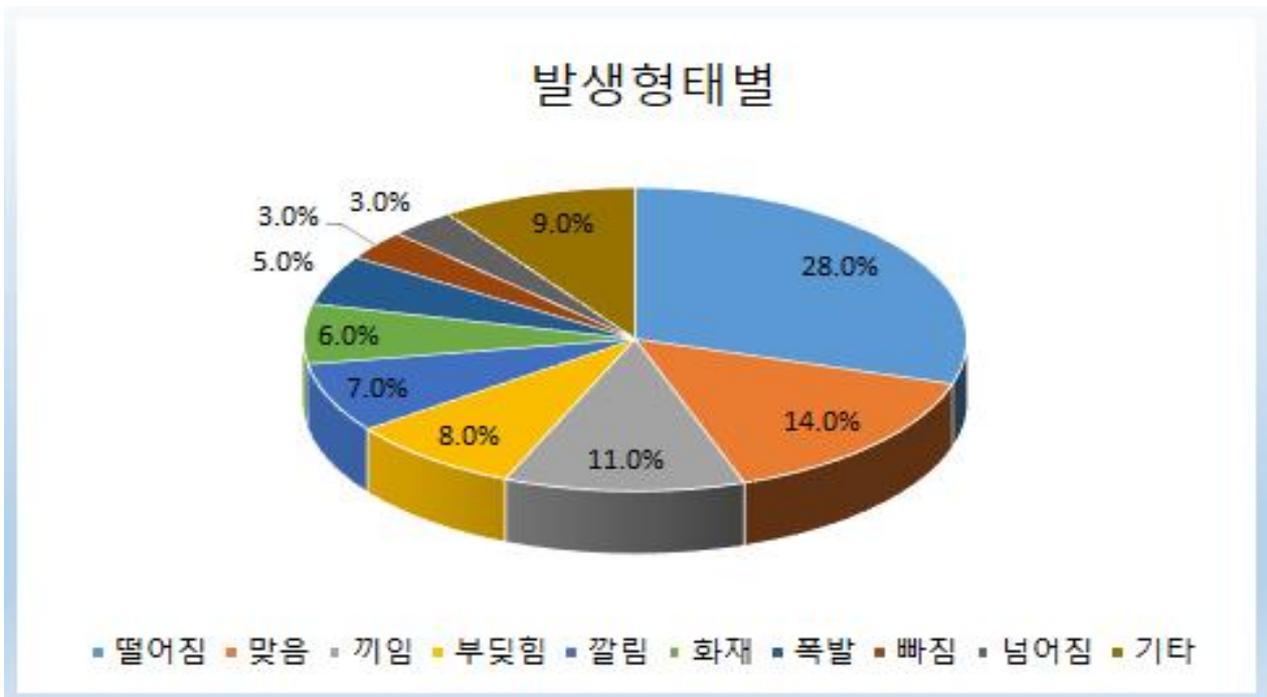
1. 발생형태별

- 위와 같이 최근 10년간 조선업에서 발생한 중대재해를 발생형태별로 분류해보면 떨어짐(72건), 물체에 맞음(37건), 끼임(29건) 등 세가지 유형이 전체 발생형태의 절반 이상(138건, 약 54%)을 차지하고 있다.
- 조선업 사망사고의 가장 많은 유형을 보이고 있는 떨어짐 사고를 예방하기 위해서는 안전기준에 맞는 난간을 설치하고, 난간 등을 설치하기 어려운 경우 안전대 부착설비를 설치한 후 안전대를 걸고 작업을 하는 것이 필요하다. 또한 위의 난간 등이 적절하게 설치되었는지 확인하는 절차 역시 필요하다.

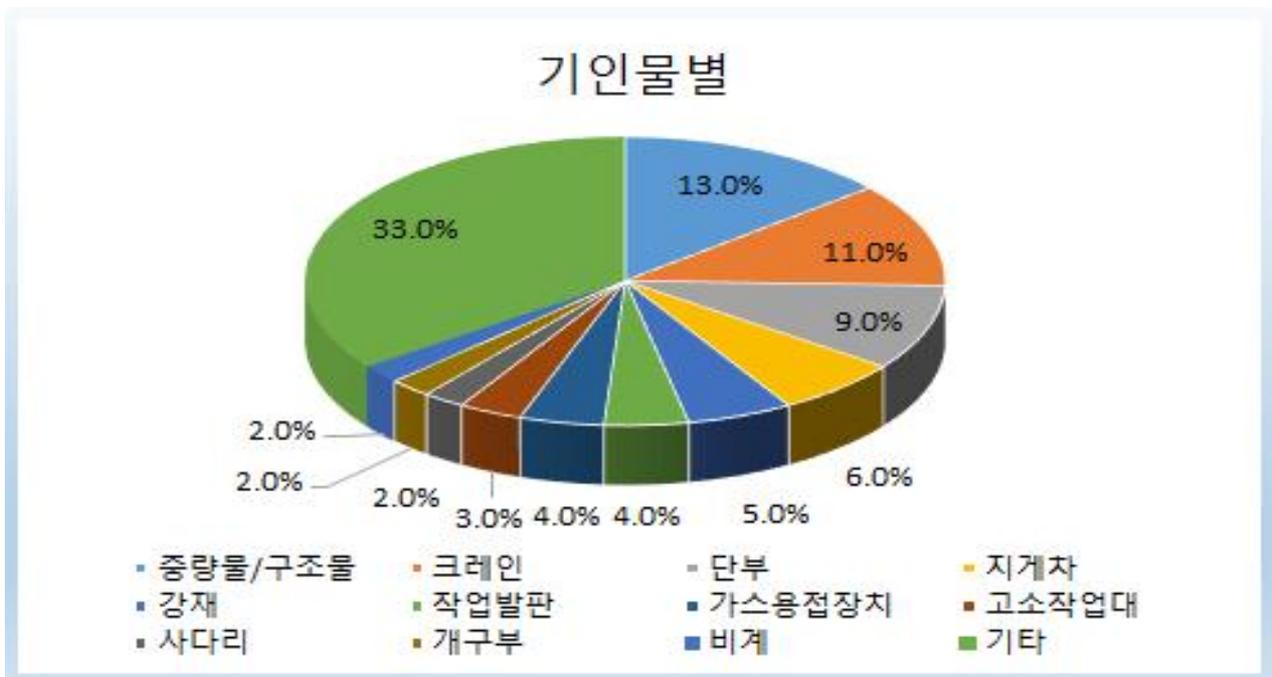
2. 기인물별

- 위와 같이 최근 10년간 조선업에서 발생한 중대재해를 기인물별로 분류해보면 중량물/구조물(33건), 크레인(30건), 단부(23건) 등 세 가지 유형이 전체 253건 중 (89건, 약 33%)을 차지하고 있다.
- 다만, 재해 발생형태에 따라 원인이 되는 기인물이 달라지는 경향을 보이므로 발생형태와 기인물을 함께 고려하여 재해예방 활동을 하는 것이 바람직 할 것으로 보인다.

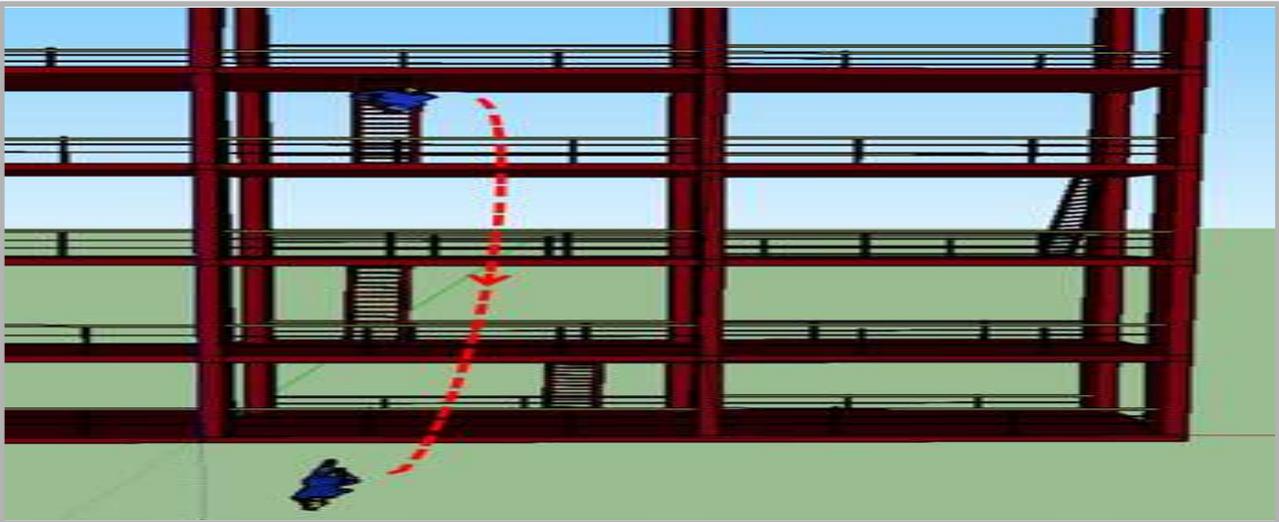
재해 상황도

2017. 6.14(수) 13시 30분경 경남 거제시 소재의 ○○○○(주) 사내협력사인 (주)○○○소속 재해자가 컨테이너선의 7BAY 라싱브릿지 4번 통행로에서 경고표시 도색작업을 위해 페인트 통을 들고 수직사다리를 타고 올라가던 중 해치커버 (높이 약 10m) 아래로 추락하여 사망한 사고임.

재해자가 약 1.5kg의 페인트 통을 손에 쥐거나 팔뚝에 걸고 불안정한 상태로 승강하여 5단 개구부 덮개를 손으로 여는 과정에서 사다리에서 손을 놓쳐 추락함.

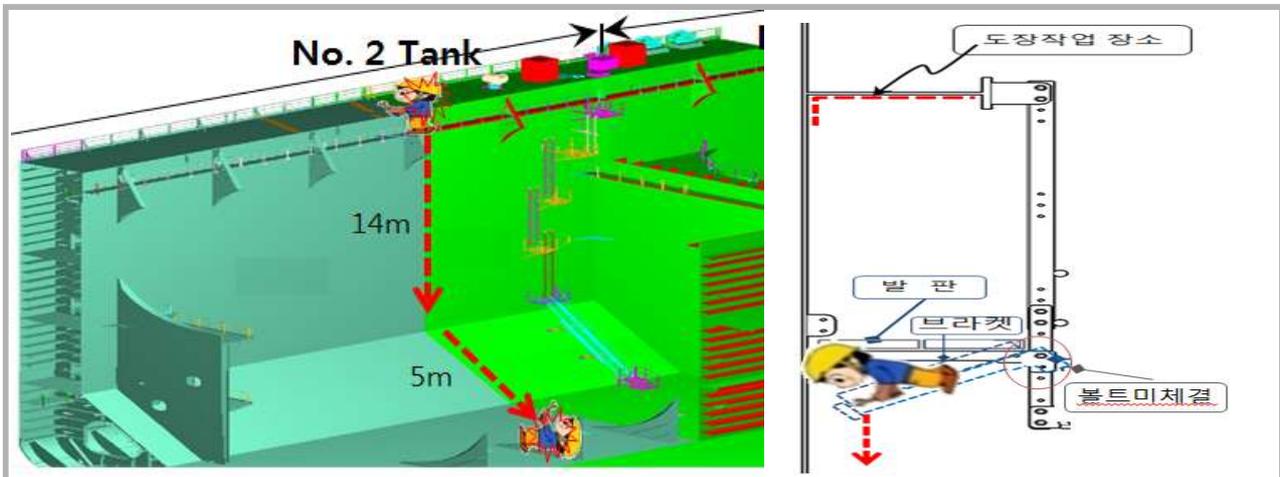
재해 상황도

‘18. 2.20(화) 10:45분경 경남 거제시 소재 ○○○○(주) SC0탱크(좌현) 좌측면 상부에서 재해자가 도장용 작업발판 설치하기 위하여 발판을 브라켓에 올려놓고 철선을 고정하기 위해 발판을 딛는 순간 발판 브라켓 한쪽이 기울어지면서 약 19m 높이의 탱크 바닥으로 떨어져 사망한 사고임.

- 브라켓 고정용 볼트 미체결
발판의 하중을 지지하기 위해 설치되는 브라켓의 고정용 볼트 2개중 1개가 설치되지 않아 재해자의 발판을 딛는 순간 재해자의 하중을 견디지 못하고 브라켓이 기울어지면서 재해자가 탱크바닥으로 떨어짐.
- 안전대 고리 미체결
추락위험이 높은 작업발판 설치작업 시 재해자는 안전대를 착용하였으나 안전대 고리를 주변 구조물 등에 걸고 안전하게 작업을 수행하여야하나 안전대 고리를 걸지 않고 작업을 수행함.
- 작업장소에 적정 조도 미확보
작업발판 설치작업 장소는 작업자가 안전한 작업을 수행하기 위하여 150 Lux 이상의 조도를 확보하여야하나 조도 측정결과 0~1Lux로 작업하기에 부적정한 조도로 확인됨.

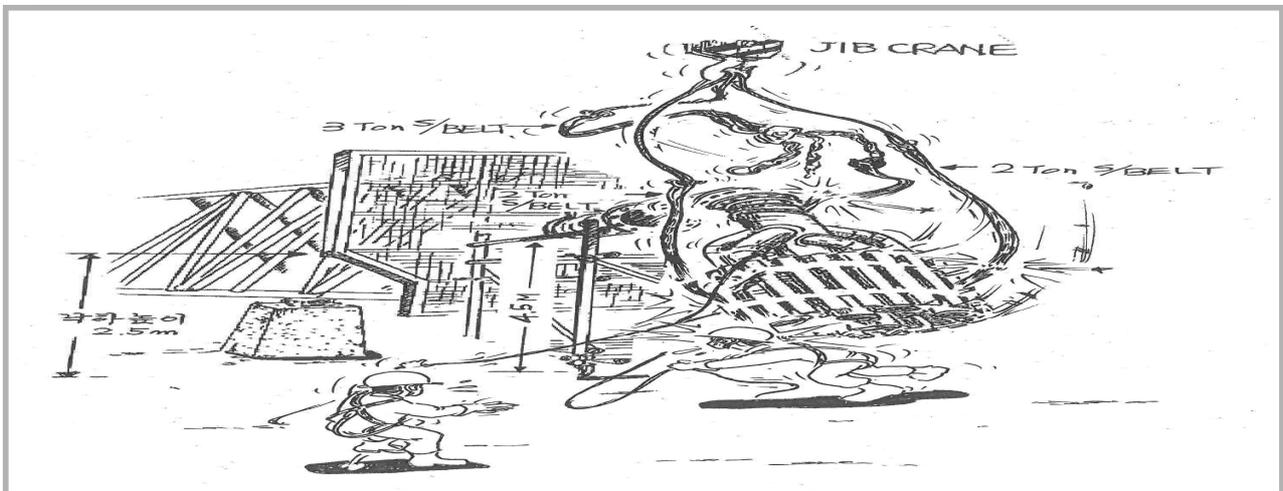
재해 상황도

'14. 10. 23(목) 울산시 소재한 ○○중공업(주) H-DOCK에서 협력사의 재해자가 동료 1명과 함께 슬링벨트 3줄(3톤, 2톤 2개)을 이용하여 Flare Tip(약 3톤)을 권상 후 플랫폼에 탑재하던 중 슬링벨트가 파단 되어 Flare Tip이 약 2.5m 아래로 떨어지면서 도크 바닥에서 유도 로프를 잡고 있던 재해자를 타격 사망하게 함.

- 인양중인 Flare Tip 하부에 근로자 배치
지브크레인을 이용하여 Flare Tip을 인양하는 구조물 아래에 재해자가 배치되어 슬링벨트 파단으로 낙하하는 Flare Tip에 부딪힘
- 작업방법 불량
Flare Tip 등에 줄걸이 작업을 할 때 슬링벨트가 날카로운 모서리에 접촉되어 절단되지 않도록 모서리 처리장치 등을 사용하여 줄걸이를 보호하여야 하나 이를 미 실시하였음(위험성평가는 날카로운 모서리에 보호대 설치하는 것으로 되어 있음)
- 중량물 작업계획서 미작성
Flare Tip 등 중량물을 취급하는 작업은 중량물의 종류 및 형상, 취급 방법 및 순서, 작업장소의 넓이 및 지형 등이 포함된 작업계획서를 작성하고 이를 당해 근로자에게 주지시켜야 하나 미작성한 상태에서 중량물 취급작업을 실시하였음

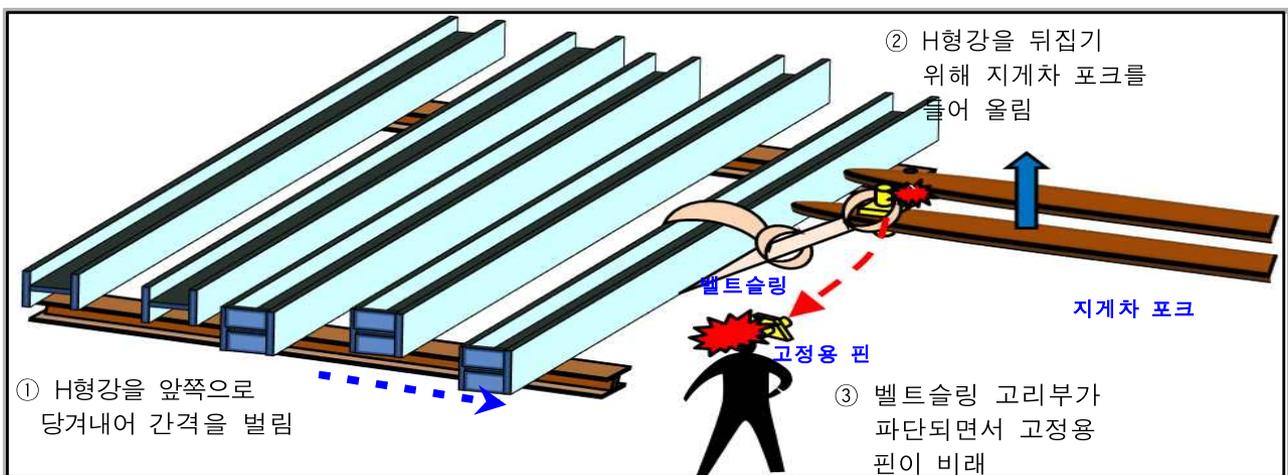
재해 상황도

2014년 12월 16일(화) 부산 사하구 소재 ○○ 내에서 재해자가 동료작업자와 함께 H형강을 벨트슬링으로 감아 지게차 포크에 걸고 뒤집는 작업을 실시하던 중 벨트슬링이 파단 되면서 지게차 포크에 꽂아둔 벨트슬링 고정용 핀이 반력에 의해 비래되어 재해자의 머리를 가격하여 병원으로 후송·입원치료 중 사망한 재해임.

- 지게차를 주용도 외에 사용
지게차 포크에 고정용 핀을 꽂고 벨트슬링을 걸어 H빔을 당겨내고 뒤집는 등 지게차를 주용도 외에 사용함.
- 보호구 미착용
물체가 날아올 위험이 있는 작업 시 작업자는 안전모를 착용하여야 하나 안전모를 착용하지 않음.
- 무면허자에 의한 운전
지게차(5톤)를 사용하는 작업을 하는 때에는 그 작업에 필요한 면허(지게차)를 가진 자가 조종하여야 하나 면허 미소지자가 조종하였음.

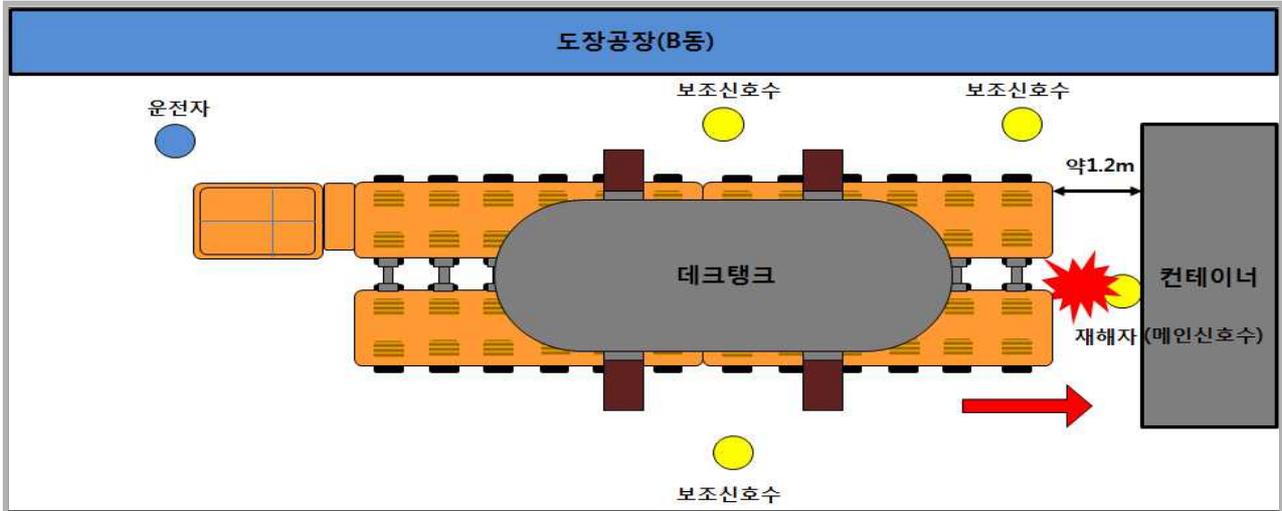
재해 상황도

2016.03.10(목) 11:37경 울산광역시 ○○○○(주) 내 도장공장(B동) 앞에서 협력업체인 (주)○○○○ 소속 근로자 5명이 데크탱크를 운반하기 위해 모듈 트랜스포터를 운전 및 신호하던 중 메인신호수인 재해자가 모듈과 컨테이너 사이에 가슴부위가 끼어 구조 후 병원으로 이송하였으나 사망한 재해임.

모듈은 운전자의 시각에서 보이지 않는 사각지대가 많아 신호수의 신호없이 운전할 경우 충돌, 끼임 위험이 있었으나 운전자가 신호수의 신호없이 주행하였음.

메인신호수는 모듈 전면에서 모듈의 중심 및 평행을 확인하는 등의 작업이 끝나면 모듈의 측면으로 이동하여야 하나 충돌, 끼임의 위험이 있는 모듈의 전면에서 있었음.

모듈에 대한 중량물 취급 작업계획서가 작성되어 있으나, 운행경로 및 작업방법, 신호수의 충돌·끼임 위험의 예방대책에 관한 내용은 포함하고 있지 않음.

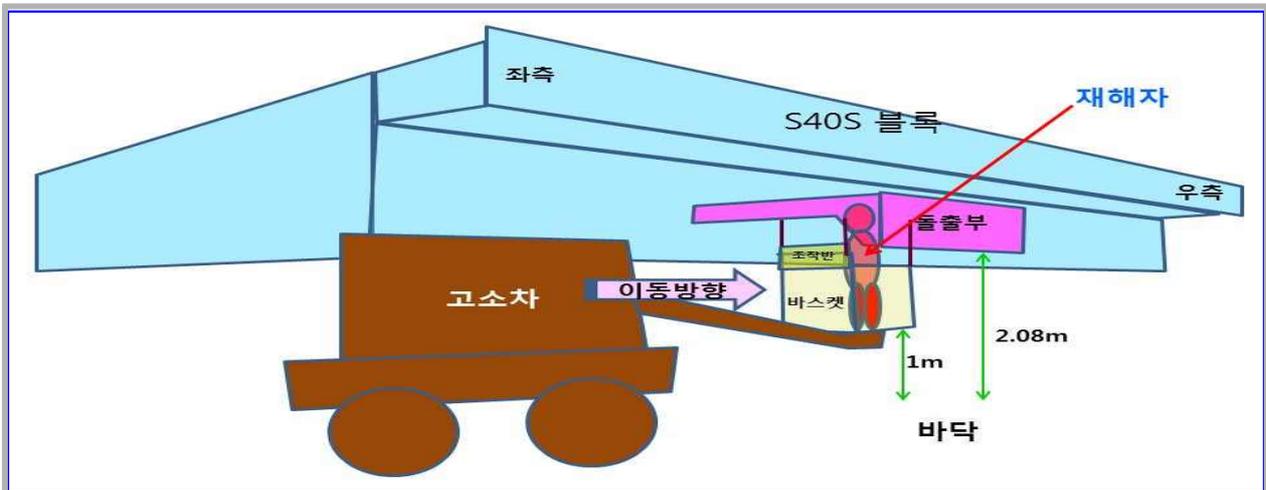
재해 상황도

2016. 4. 11(월) 14:30분경 울산시 소재 ○○○○○(주) 2야드 도장1공장 블라스팅장에서 재해자가 고소차를 타고 후진으로 이동하던 중 블록 돌출부와 고소차 바스켓 사이에 끼여 사망한 사고임.

고소차 바스켓 각 모서리에 40A 강관으로 방호가드를 설치하였으나, 돌출부 (폭 0.32cm, 높이 1m)가 방호가드(폭 1.55m) 사이로 침범하는 것을 방어하지 못함.

재해자가 고소차의 진행방향을 주시하지 않고 고소차를 이동시키다가 조작반과 돌출부 사이에 끼임.(법적사항이 아님)

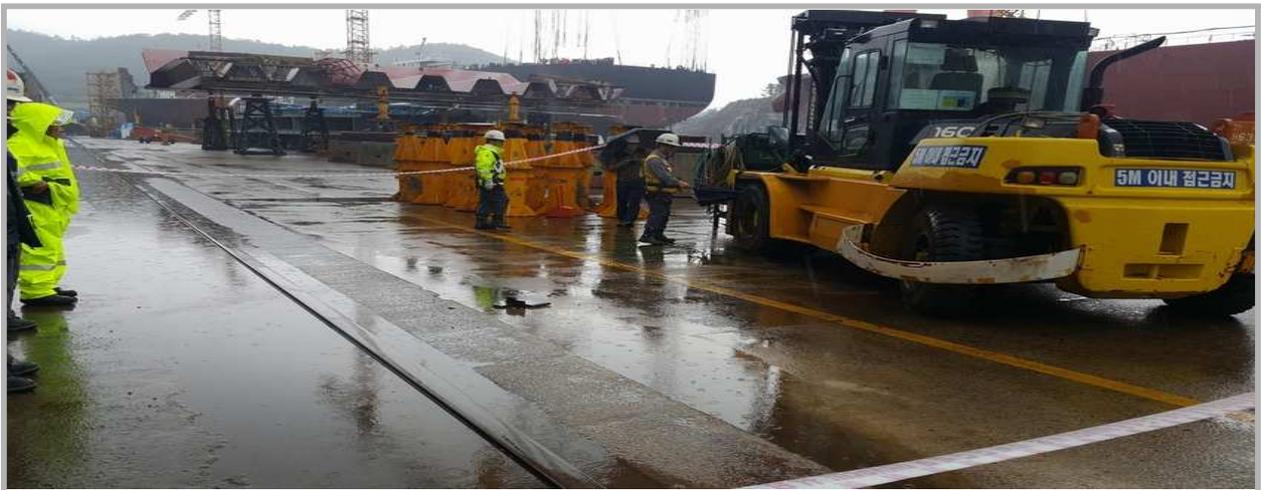
재해 상황도

2016. 6. 20.(월) 11시 10분경 전남 소재 ○○○○(주) 제0선행건조(PE*) 작업장에서 작업장 내에서 이동 중이던 사내협력사 (유)00 소속 **재해자**가 용접기 SET 박스를 운반하다 주행로 전면에 세워져 있는 스크류잭 서포트*를 피하기 위해 좌회전하던 지게차와 부딪쳐 사망한 사고임.

- 지게차를 이용한 화물운반 작업시 접촉 방지 조치 미실시
지게차를 이용하여 화물운반 작업을 실시하는 경우, 그 지게차에 접촉되어 근로자가 위험해질 우려가 있는 장소에 근로자 출입금지 조치를 미실시함.
- 지게차 작업지휘자에 대한 교육 미실시
지게차 작업계획서를 작성한 경우 동 내용을 해당근로자에 알려주고 지정된 작업 지휘자는 기 작성된 작업계획서에 따라 작업지휘를 실시하여야하나, 사고당시 지게차 작업지휘자에게 기 작성된 작업계획서의 내용전달을 위한 교육을 미 실시함.

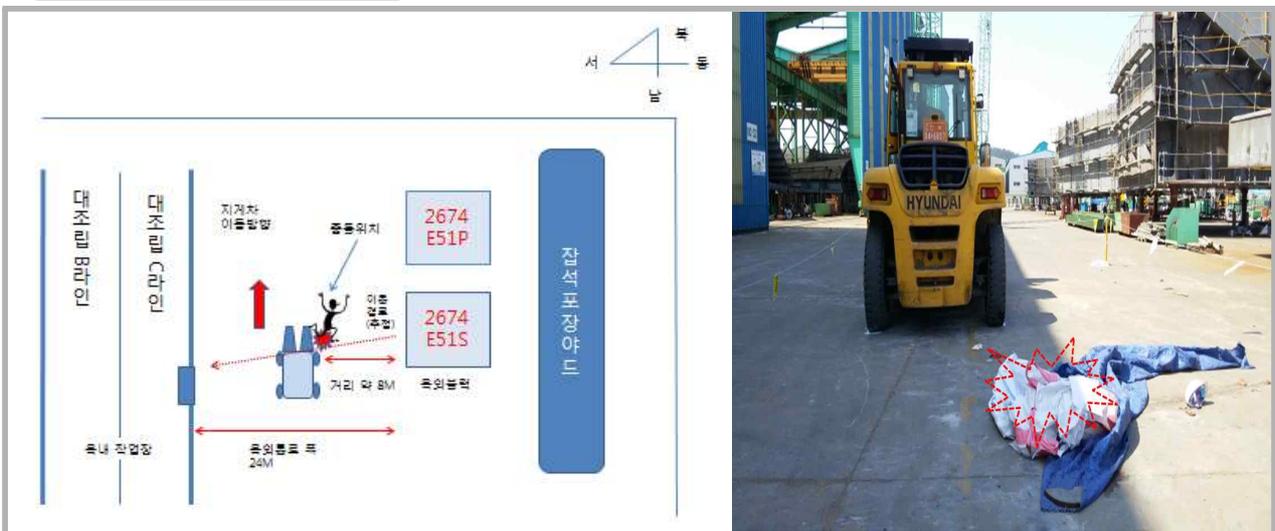
재해 상황도

2014년 5월 14일(월) 15:18분경 군산 ○○○○○ 내 하청업체인 ○○엔지니어링의 재해자가 대조립C라인 동측 야드에 위치한 선체블록 작업장 (옥외)에서 의장 작업을 하다가 대조립 C라인 작업장(옥내) 쪽으로 걸어가던 중 한국통운 소속 근로자가 운전하는 지게차와 충돌 후 바퀴에 전신 및 머리가 깔리면서 그 자리에서 사망한 재해임.

옥외작업장(2674 E51S 블록)과 옥내 작업장(C라인) 사이의 24M의 도로를 건널 시에 근로자가 안전하게 통행 할 수 있도록 통로의 주요 부분에는 통로 표시를 하여야 하였으나 안전통로 미확보 되었고 재해자 역시 도로를 횡단하거나 통로를 이동 시에 주변 확인을 소홀히 하여 재해 발생.

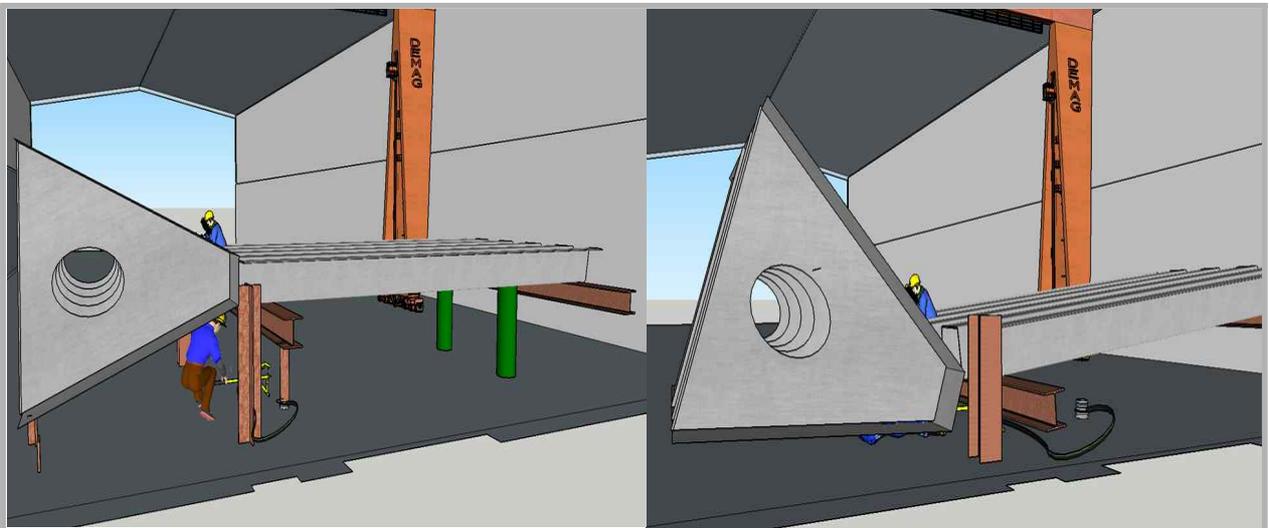
재해 상황도

2018. 8. 21.(화) 14:15분경 전남 영암군 ○○중공업(주)에서 협력업체 소속 재해자가 선박블록을 용접하기 위해 블록 하부에서 유압식 램으로 높이조정 작업 중 블록을 지지하는 용접부가 파단 되면서 낙하된 블록(약 19.4ton)에 깔려 사망한 재해임.

- 블록의 낙하방지를 위한 안전조치 미흡
블록 취급 시 낙하하거나 넘어지지 않도록 하는 등 안전조치를 실시하여야 하나 미흡함.
- 중량물(블록) 취급 작업계획서 미작성
블록 등 중량물 취급 작업시에는 낙하·협착 등의 위험을 예방할 수 있는 안전대책이 포함된 중량물 취급 작업계획서를 작성하고 계획서에 따라 작업을 하여야 하나, 미작성 함.

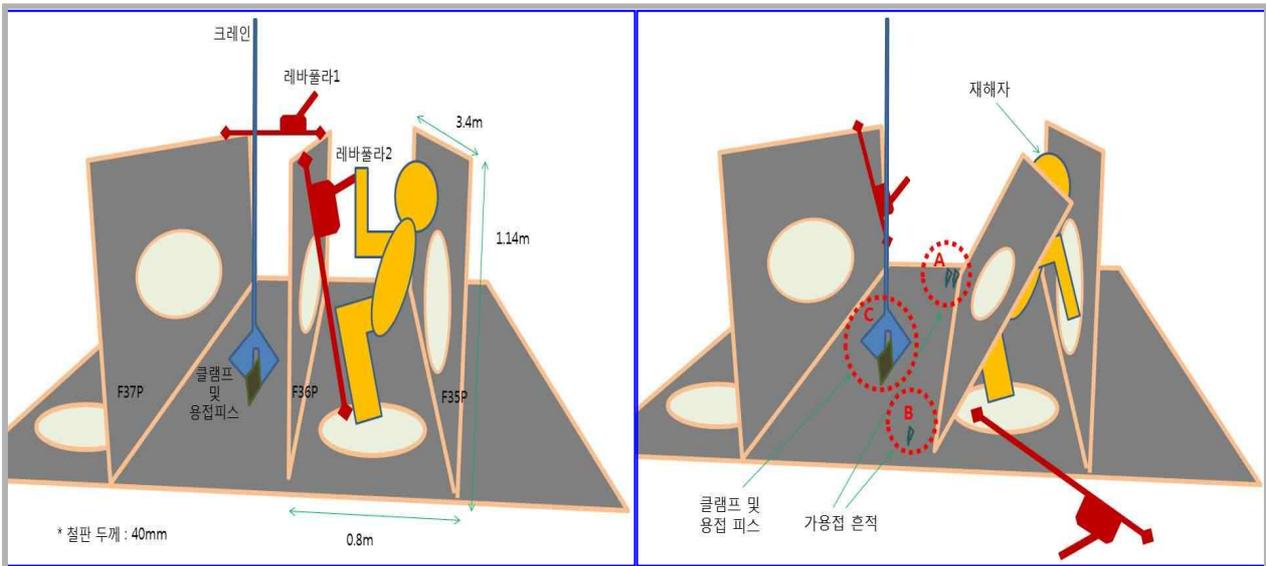
재해 상황도

2016. 7. 9(토) 08:30분경 울산시 소재 (주)○○ 4야드 조립장에서 협력업체 (주)○○선박 소속 재해자가 수직부재를 주판에 취부하는 과정에서 레버풀러 (leverpuller)를 이용하여 수직부재를 당기다가 수직부재가 넘어지면서 깔려 사망한 사고임.

- 수직부재의 넘어짐 방지조치 미흡
수직부재 취부작업시 수직부재의 넘어짐 방지를 위해 레버풀러를 설치하였으나 1개소에만 설치하였고 피벗클램프도 연결하지 않았음.
- 안전모 턱끈 미사용
재해자가 안전모를 착용시 턱끈을 턱에 걸지 않아 사고당시 머리에서 안전모가 이탈함.

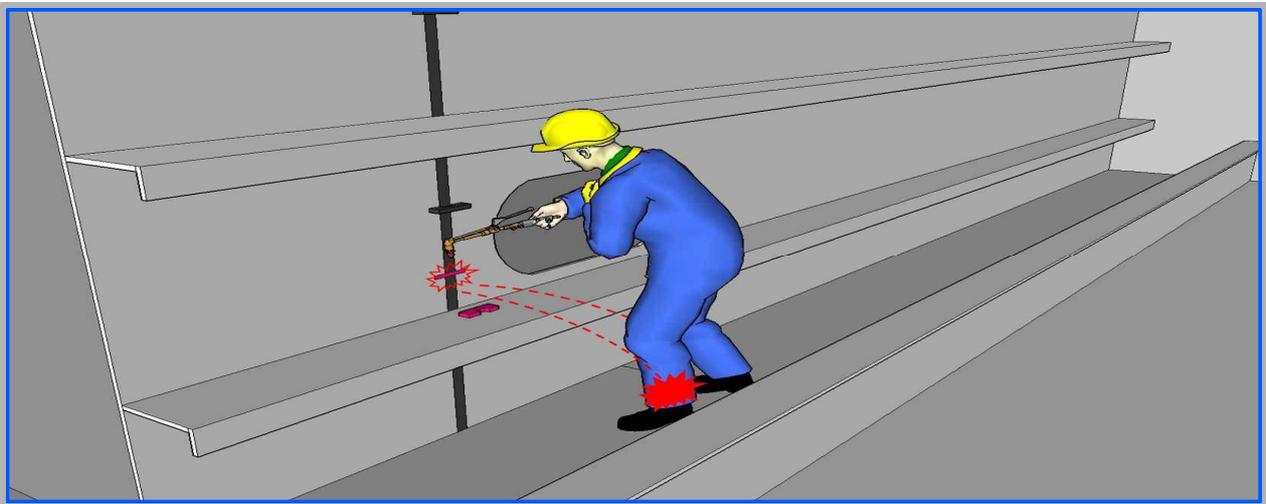
재해 상황도

2018. 1. 23(화) 15:20분경 울산시 소재 ○○중공업(주) 선대PE장 ○○호선 블록에서 재해자가 가스 절단기를 이용하여 용접피스(Piece)를 제거하는 과정에서 사상 작업복에 불이 붙어 화상(3도 75%)을 입고, 입원 치료 중 사망한 사고임.

- 가스절단기를 이용하여 용접피스를 제거함에 있어 재해자에게 용접자켓 또는 용접앞치마를 지급하지 않음.
○○중공업(주) 자체 기준에 용접피스 제거 작업시 용접 자켓 또는 용접앞치마를 착용토록 하고 있으나 재해자에게 이를 지급하지 않음.
- 용접피스 제거장소 가까이에 소화기를 비치하지 않음.
소화기가 PE장 바닥에 비치되어 있어 사고 장소 화재발생 즉시 소화기를 사용하지 못함.
- 용접피스 제거장소 가연물에 용접방화포를 설치하지 않음.
용접피스 제거장소에서 가스절단기의 용단불뚝이 가스호스, 의복 등에 비산하여 화재가 발생할 수 있으나 용접방화포를 설치하지 않음.

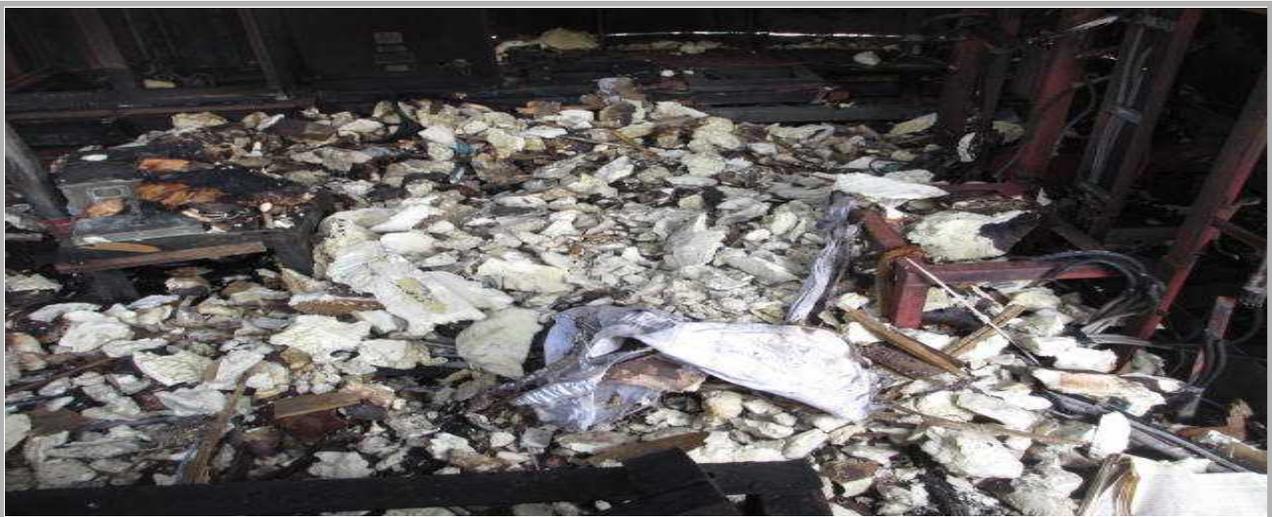
재해 상황도

2015.05.01(금) 08:40경 부산 사하구 소재 구평 방파제 안벽에서 선박해체 전문업체 소속 재해자 2명이 폐선박을 해체하기 위해 산소절단기로 철판을 절단하던 중 고온의 철용 용물로 인해 반대쪽 선실 벽과 바닥에 있던 폴리우레탄 단열재 등이 발화하여, 발생한 유독가스에 현장에서 질식사망 및 화상을 당한 재해임.

- 선박 내 가연성물질 제거 미흡
선박 내부에 가연성물질(단열재, 유류배관, 가스호스, 전선케이블 등) 잔류.
- 불꽃비산방지장치 미설치
점화원인 고온의 철용용물 비산을 방지하기 위한 불꽃 비산 방지포 미설치.
- 화재 초기진화 실패
절단작업 중 발생하는 화재에 대한 소화업무 담당 보조 작업자가 즉시 화재를 진압하지 못 하였음.

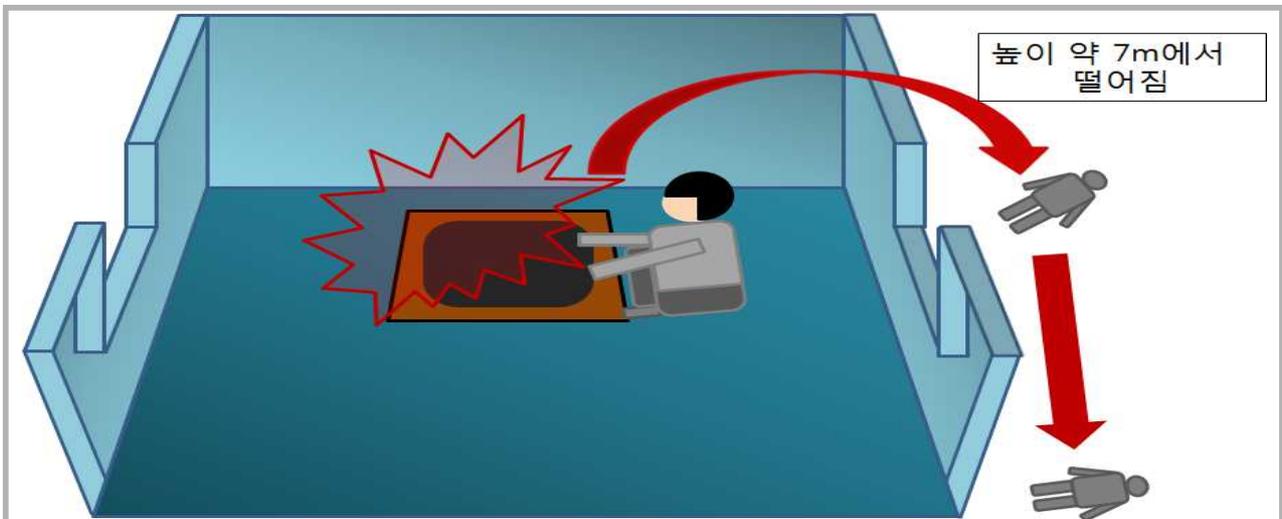
재해 상황도

2015년 7월 17일(목) 07:50분경 전남 여수시 소재 ○○○○(주) 선박 건조 작업장에서 협력업체 (주)○○○○ 소속 재해자가 쌍끌이 어선(금창호) 방향타 용접 작업 중, 용접불꽃이 비산(날아감)하여 선박 내부(하부)에 잔류하고 있던 가연성 가스(유증기)에서 폭발이 발생 하였으며 이때 발생한 폭발압에 의해 근로자가 선박 측면 약 7m 아래로 떨어지면서 사망한 재해임.

기계실 내부 도장 작업을 완료하고 기계실 내부에 가연성 가스가 잔류 하지 않도록 환기 등을 실시하여 하나 미실시한 상태에서 용접작업을 실시함에 따라 폭발이 발생함.

가연성물질이 있는 건물 등의 내부에서 용접·용단 작업시에는 용접불꽃 비산방지 덮개, 용접방화포 등 불꽃비산방지 조치 등을 실시하여야 하나 미 실시한 상태에서 용접작업을 실시함.

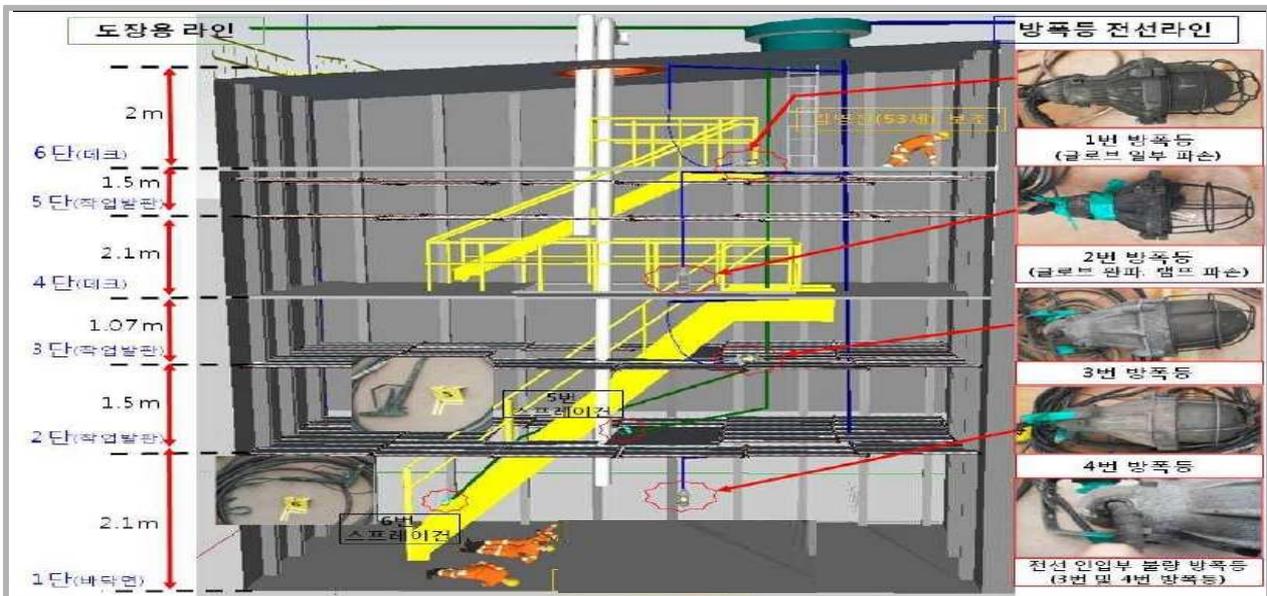
재해 상황도

‘17. 8. 20(일) 11:35경 경남 소재 ○○○○(주) 내 안벽에서 건조중인 △△△호선 R0탱크* (285㎡: 가로 7.35m, 세로 3.7m, 깊이 10.51m)내에서 (주)○○○ 소속 ◇◇◇ 등 4명의 재해자가 스프레이 도장작업 중 화재·폭발로 인해 4명이 모두 사망한 사고임

R0탱크내부에 도장작업으로 발생되는 인화성 증기가 폭발위험 분위기가 조성되지 않도록 인화성 증기의 인화 하한값의 25%이하로 충분히 환기를 하지 못함.

인화성 증기로 폭발위험 분위기가 조성된 R0탱크 내부에서 도장작업을 실시함에도 불구하고 기밀이 유지되지 않는 비방폭등을 사용함.

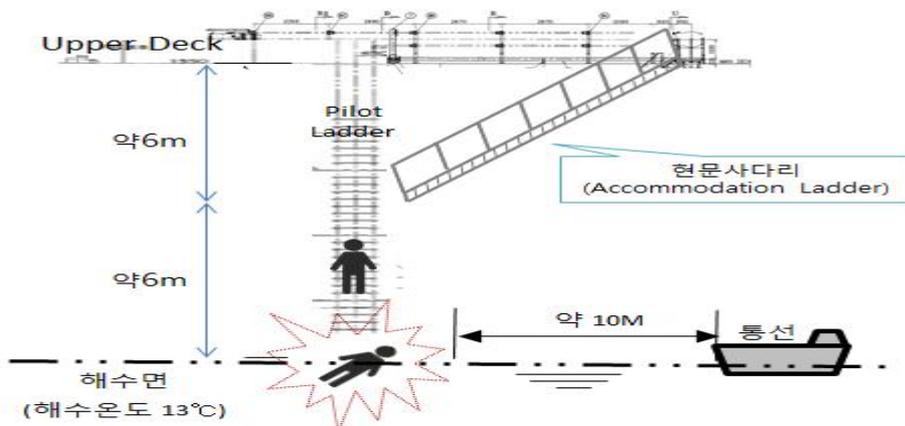
재해 상황도

2017년 2월 16일(목) 17:05분경 울산 동방파제 3.8km 지점의 온타리오(ONTARIO) 선박에서 선주에게 인도를 위한 최종점검을 마치고 재해자 김○○이 파일럿 래더 (Pilot Ladder)을 이용하여 온타리오 선박에서 통선으로 내려오던 중 해상으로 떨어져 사망한 사고임.

재해자가 등에 가방을 매고 파일럿 래더로 내려가거나 매달려 있을 때 지탱하여야 할 하중이 증가하는 요인으로 작용하며 해상의 파고가 높은 경우, 다시 현문사다리로 올라가서 대기하여야 하나 가방 등의 증가하중 때문에 올라가지 못하는 어려움이 있음.

통선으로 탑승하는 재해자가 해상으로 추락시 작업자를 구조하기 위한 구멍환은 설치되어 있으나 구멍조끼를 착용하지 않음.

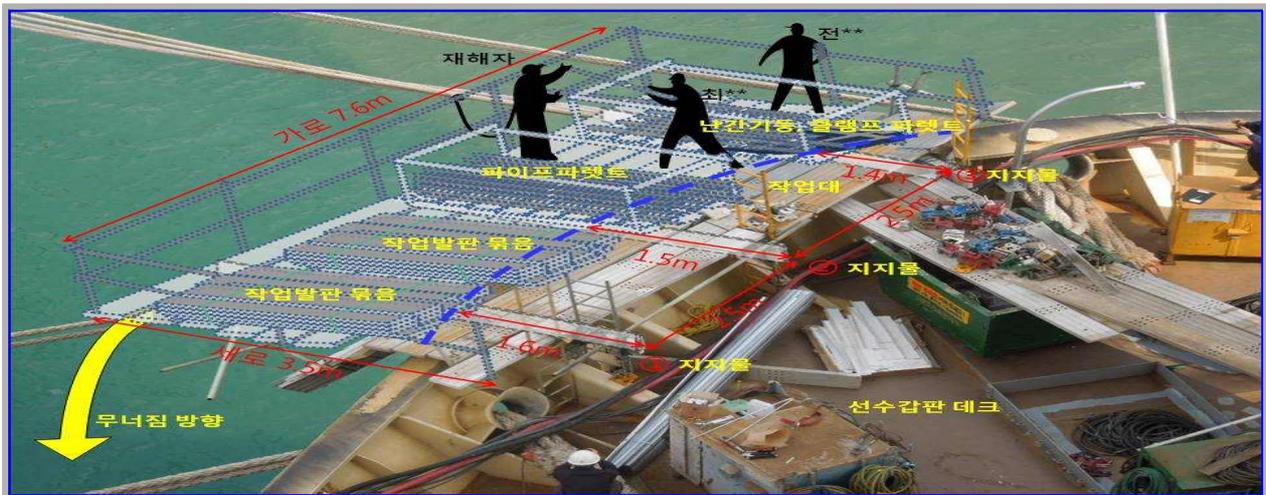
재해 상황도

2014년 3월 25일(화) 09시 35분경 울산시 동구 소재 ○○중공업(주) 안벽에 계류된 드릴쉽의 선수갑판에 가설된 작업대위에서, 협력업체 (주)○○엔지니어링 소속 재해자 등 3명이 작업발판 재료를 안벽으로 내리기 위해 정리 작업 중 재료의 과적으로 작업대가 무너져 작업대위에 있던 3명이 하부 20m 바다로 떨어져 재해자가 사망한 사고임.

통로용 작업발판을 이용하여 내민보 형식의 지지물로 하고, 상부에 작업발판을 설치함에 있어 구조 및 재료에 따른 작업대의 최대 적재 하중을 설정하지 않음.

작업대 상부 하중을 지지하기 위해 작업발판 지지물로 통로용 작업발판을 사용함.

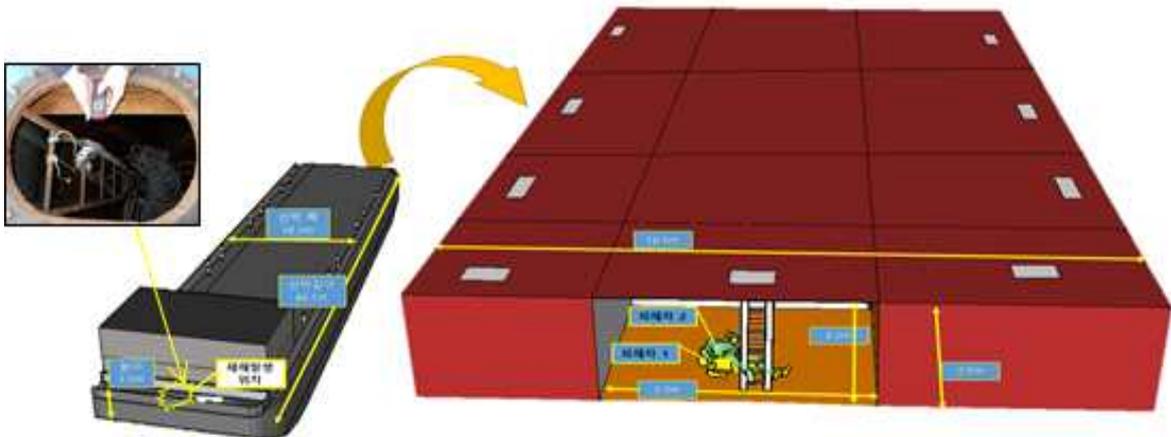
재해 상황도

2017년 4월 3일(월), 11:08분경 부산 영도구 소재 00계류장에 정박중인 바지선 부력탱크 내부 점검을 위하여 맨홀에 들어갔던 작업자(김00)가 의식을 잃고 쓰러지자, 쓰러진 작업자 구조를 위해 맨홀로 들어갔던 강00이 같이 쓰러져 사망(2명)한 재해임.

- 「밀폐공간 보건작업 프로그램」 미 시행
- 밀폐공간 출입 전 산소 및 유해가스 농도 측정 미실시
- 밀폐공간에서의 안전한 작업방법에 대한 교육 미실시
- 부력탱크 내부 작업 전 충분한 환기 미실시

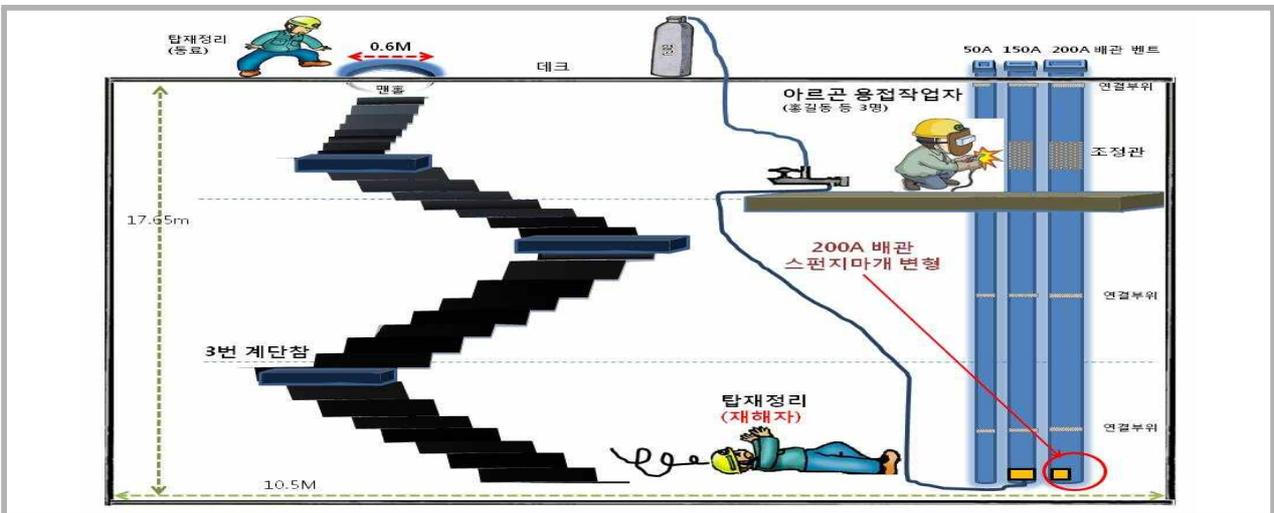
재해 상황도

2013년 11월 30일(토) 부산시 영도구 소재 ○○○○(주)에서 사고당일 08:20분경부터 건조중인 호선 오수탱크(slop tank) 내부에서 협력업체 (주)○○조선 소속 홍길동 등 3명이 아르곤 배관용접작업을 함. 또 다른 협력업체 ○○조선 소속 재해자가 오수탱크에 출입하여 바닥에 있는 탐재피스(piece)를 정리작업을 하던 중 10:50분경 오수탱크 바닥에 체류된 아르곤 가스에 질식되어 쓰러져 있는 것을 홍길동 등이 발견하고 응급처치 후 병원으로 후송하였으나 사망한 사고임.

- 밀폐 공간 출입 전, 출입 작업 중 환기장치 미설치.
밀폐공간에서 아르곤을 이용한 용접작업을 함에 있어 출입 전, 출입 작업중에 환기장치를 설치하지 않았으며, 또한 출입 작업자는 송기마스크를 착용하지 않은 상태에서 아르곤 용접작업(용접작업자)을 수행하였으며, 재해자는 밀폐 공간 바닥에 내려가 탐재피스 정리 작업을 수행함.
- 밀폐 공간 출입 전 산소농도 미측정
아르곤을 이용하여 용접하고 있는 밀폐공간에 재해자가 출입할 시점에 밀폐 공간 내부의 공기의 적정상태를 측정하지 않음.
- 밀폐 공간 외부 감시인 미배치
