2020-부산광역본부-114

# 조선업 중대재해 사례집

2015 ~ 2019년(5년간)

2020. 4.

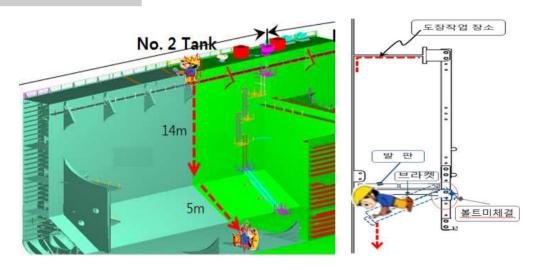
# [떨어짐-1] 도장용 작업발판 설치 작업 중 떨어짐

2018. 2. 20.(화) 10시 45분경 경남 거제시 소재 0000(주) SCO탱크(좌현) 좌측면 상부에서 재해자가 도장용 작업발판 설치하기 위하여 발판을 브라켓에 올려놓고 철선을 고정하기 위해 발판을 딛는 순간 발판 브라켓 한쪽이 기울어지면서 약 19m 높이의 탱크바닥으로 떨어져 사망한 사고임.

\* 브라켓 고정용 볼트가 2개소 중 1개소만 설치하여 브라켓이 기울어짐

#### ○ 브라켓 고정용 볼트 견고히 체결

발판지지용 브라켓의 고정용 볼트는 작업 시 가해지는 하중을 충분히 견딜 수 있도록 규정수량에 맞게 빠짐없이 견고히 체결하여야 함

추락위험이 높은 작업발판 설치작업 시 근로자는 안전대를 착용하고 안전한 주변 구조물 등에 고리를 걸고 안전하게 작업을 하여야 함

추락위험이 높은 작업발판 설치작업 장소는 작업자가 안전한 작업을 수행하기 위하여 150Lux이상의 조도가 확보되도록 하여야 함

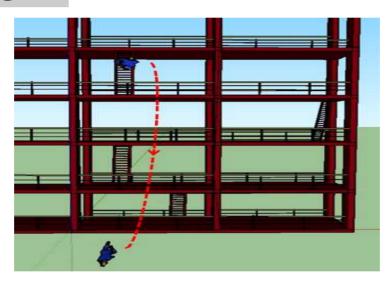
# (떨어짐-2) 라싱브릿지 수직사다리에서 떨어짐

2017. 6. 14.(수) 13시 30분경 경남 거제시 소재의 0000(주) 사내협력사인 ㈜000 소속 재해자가 컨테이너선의 7BAY 라싱브릿지 4번 통행로에서 경고표시 도색작업을 위해 페인트 통을 들고 수직사다리를 타고 올라가던 중 해치커버(높이약 10m) 아래로 추락하여 사망한 사고임.

근로자가 손에 물건 등을 쥐거나 들고 수직사다리 승강 시 불안전한 상태에 따른 추락위험이 있음으로 사다리 옆에는 달줄(달포대)를 설치하고 작업을 하여야 함

근로자가 고정용 수직사다리 승강 시 추락을 방지하기 위해 바닥에서 1.8m이상 높이에는 방호울 설치할 것을 권고함

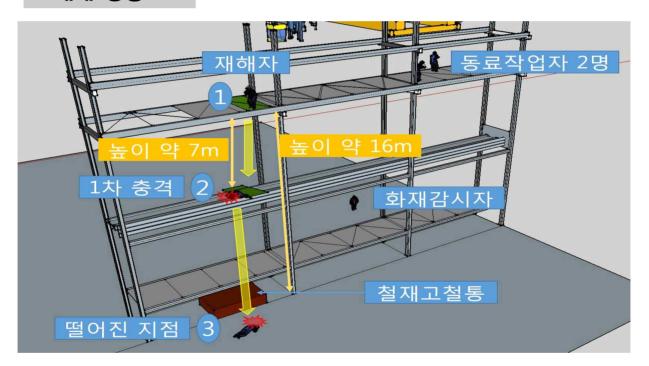
# (떨어짐-3) 크레인 통로 바닥재 해체 작업 중 떨어짐

2017. 3. 27.(월) 11시 25분경 경남 고성군 소재의 매각 처리된 구 000조선소 건물 내에서 재해자가 천장 크레인 이설을 위해 크레인의 주행로와 주행로 사이에 설치된 통로 바닥재인 익스팬디드 메탈(expanded metal)을 산소절단기를 이용하여 해체하던 중 바닥재와 함께 높이 약 16m 아래의 바닥으로 떨어져 사망한 사고임.

고소 작업 시 안전난간 또는 안전방망을 설치하거나, 작업 특성상 안전난간 또는 안전방망의 설치가 제한 될 경우 작업자는 안전대를 착용 후 안전대 부착설비에 안전대를 걸고 작업토록 하여야 함

작업자는 떨어질 위험이 없는 H빔이나 트러스트를 밟고 절단부 분리여부 등의 확인 작업을 수행토록 하여야 함

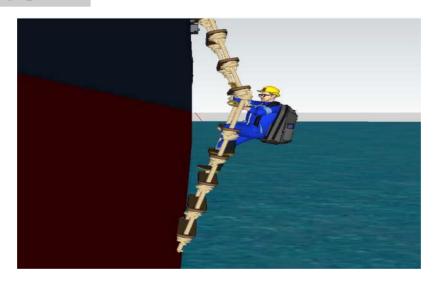
# (떨어짐-4) 파일럿 래더에서 해상으로 떨어짐

2017. 2. 16.(목) 17시 05분경 울산 동방파제 3.8km 지점의 선박에서 선주에게 인도를 위한 최종점검을 마치고 재해자가 파일럿 래더(Pilot Ladder)을 이용하여 선박에서 통선으로 내려오던 중 해상으로 떨어져 사망한 사고임.

작업자가 파일럿 래더로 승하강을 해야 하는 경우에는 가방이나 소지물품 등으로 하중이 증가되는 것을 방지하기 위하여 가방 등은 달줄을 이용하여 본선에서 통선으로 옮김

파일럿 래더를 이용하여 통선 탑승 시 해상으로 추락위험이 있으므로 작업자는 반드시 구명조끼를 착용하고 승하강 할 수 있도록 조치하여야 함

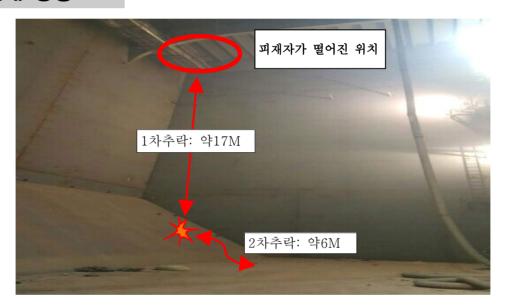
# (떨어짐-5) 안전대 부착설비 설치 중 떨어짐

2016. 5. 11.(수) 09시 50분경 전남 영암군 삼호읍 소재 0000중공업내 제2 안벽에 위치한 S000호 3번 탱크 내에서 사내협력사 00엔지니어링 소속 재해자가 T블럭 작업발판(족장) 해체 작업을 위한 안전대부착설비 설치작업 도중 안전난간이 설치되지 않은 작업발판 개구부에서 23M 하부 탱크 바닥면으로 떨어져 사망한 사고임.

떨어짐 위험이 있는 작업발판 해체작업에는 작업자가 상시 안전대를 걸어 사용할 수 있도록 하여야 함

안전대 부착설비를 사전에 설치하지 않았을 경우에는 안전대 부착설비를 설치하기 전까지 떨어짐 예방조치를 위한 안전난간을 설치하여야 함

재해가 발생한 작업발판은 이동통로이자 해체 작업 시는 일반작업장에 해당되므로, 150LUX 이상 조도를 확보할 수 있도록 조명시설을 추가 설치하여야 함

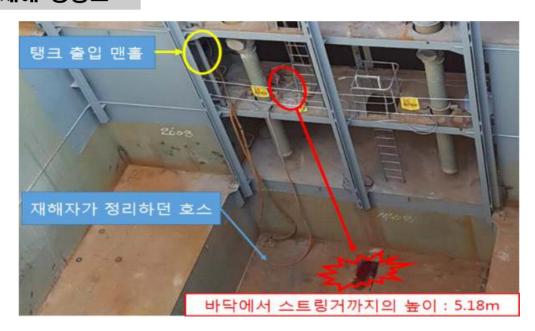
# (떨어짐-6) 화물창 통로에서 배수펌프 및 호스 철거 중 떨어짐

2016. 11. 15.(화) 09시 25분경 부산광역시 영도구 소재 00중공업 000호선에서 재해자 등 4명이 1번 화물창(Cargo Hold) 평형수 탱크(Water Ballast Tank) 내부 바닥에 고인 물을 제거하고, 배수펌프 및 호스를 철거하던 중 재해자가 화물창 통로 (2단 스트링거) 위에서 약 5m 아래 화물창 바닥으로 떨어져 사망한 사고임.

가설 안전난간을 철거한 후 즉시 본선용 와이어로프를 설치하도록 공정을 개선하거나, 작업자에게 안전대 지급 및 부착설비를 설치하여 떨어짐 방지조치를 하여야 함

해치커버가 닫힌 화물창 내부에 출입 시 조명시설을 설치하거나, 휴대용 조명기구를 휴대·활용토록 하여야 함

떨어질 위험이 있는 작업의 경우 안전모를 착용하도록 하여야 함

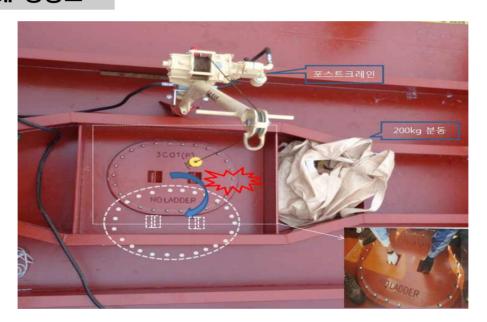
# (떨어짐-7) 홀더 맨홀 덮개 개방 중 떨어짐

2016. 10. 20. 10시 20분경 경상남도 통영시 광도면 소재 조선소 1안벽 0000호선 좌현 3번 홀더 상부에서 00기업 소속의 재해자가 선주 지시사항인 포스트 크레인 동작시험을 위해 맨홀 덮개를 작업반장과 함께 개방하는 과정에서 홀더바닥(높이 : 약 17m)으로 추락하여 사망한 사고임.

추락위험 장소에는 근로자가 안전대를 걸고 작업을 수행할 수 있도록 안전대 부착설비를 설치하여야 함

약 70kg의 맨홀 덮개를 인력으로 운반 시 중량물 취급의 올바른 자세 및 복장, 보호구, 추락위험 등을 포함한 작업계획서를 작성하고 이에 따라 작업을 수행하여야 함

약 70kg인 맨홀 덮개를 인력으로 운반 시 협착, 추락위험 등이 있음으로 이동식 크레인 등 적절한 장비를 활용하여 안전하게 작업을 수행하여야 함

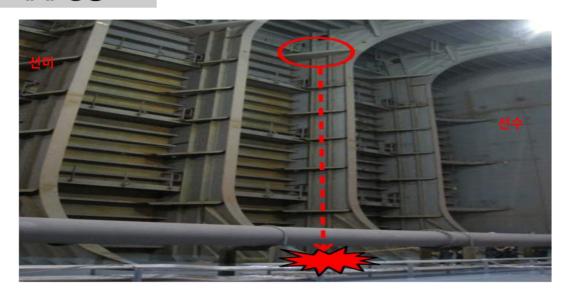
# (떨어짐-8) 탱크내부에서 터치업 작업 중 떨어짐

2016. 8. 11.(목) 09시 10분경 울산광역시 동구 소재 ★★★ 18안벽에 계류된 □□□호선 (COT선, 원유운반선) 2번 우현 카고오일탱크(C.O.TK) 내부에서 협력사인 △△△소속 재해자 등 4명이 청소, 터치업 작업을 실시하던 중 최상층 스트링거(Upper Stringer) 하부에 설치된 브라켓(Braket) 위(탱크바닥으로부터 18m 높이)에 있던 재해자가 탱크바닥으로 추락하여 구조 후 병원으로 이송하였으나 사망한 사고임.

추락할 위험이 있는 브라켓 위로 이동하거나 브라켓 위에서 작업할 경우에는 작업 전 안전대 부착설비를 설치하고 작업자가 착용한 안전대를 안전대 부착설비에 걸고 작업토록 하여야 함

탱크 내부 스트링거 및 브라켓에는 75lux 이상의 조도가 확보될 수 있도록 조명시설을 추가 설치하여야 함

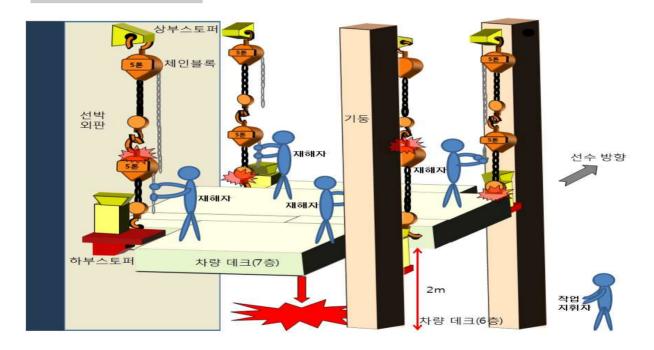
# (떨어짐-9) 체인블록에 매단 차량데크 위에서 작업 중 떨어짐

2016. 6. 28.(화) 08시 30분경 부산광역시 남구 소재 ★★에 정박한 □□□호 (자동차 운반선) 내에서 △△ 소속의 재해자 등 5명이 7층 차량데크를 철거하던 중 차량데크를 매달고 있던 체인블록(4개) 훅의 케이싱이 분리, 파손되면서 차량데크가 2m 높이에서 낙하하면서, 차량데크 위에서 작업 중이던 재해자(4명)가 떨어져 허리 등을 부상당한 사고임.

체인블록을 이용하여 중량물 내리는 작업 시 근로자의 위험을 방지하기 위해 사전에 낙하, 추락 등의 위험을 예방할 수 있는 안전대책을 포함한 작업 계획서를 작성하여야 함

데크를 체인블록으로 매달아 내리는 작업 시 근로자가 매단 데크 위에 서지 않도록 가설발판 등을 주변 외판 등에 설치하고 그 위에서 체인블록을 조작토록 하여야 함

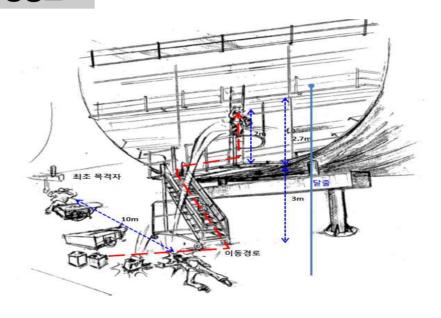
# [떨어짐-11] 수직사다리를 오르던 중 떨어짐

2016. 4. 27. 오전 10시경 울산시 소재 oo조선 선행도장 쉘터(Shelter)내에서 블록도장 작업을 하기 위해 도료 캔을 들고 수직사다리를 오르던 재해자가 사다리에서 약 5M 아래 바닥으로 떨어져 머리 등을 다쳐 치료를 받던 중 사망한 사고임.

- 사다리를 이용하여 블록 등 고소에 오르내릴 때는 반드시 3점 이상 지지
- 자재나 공구 운반 시에는 필히 달줄(달포대)을 사용(위험작업허가서에 체크항목 추가)
- **수직사다리 대신 가능한 경사 75도 이하의 사다리를 설치** 사다리는 경사 75도 이하로 발판과 어긋나게 설치 상단 발판과 연결되는 수직사다리는 상부 발판을 적절히 개방하고 개폐식 덮개를 설치
- **작업지휘자 지정 및 위험작업 관리 철저** 작업지휘자는 작업을 마칠 때까지 작업 중 발생하는 위험상황을 철저히 관리

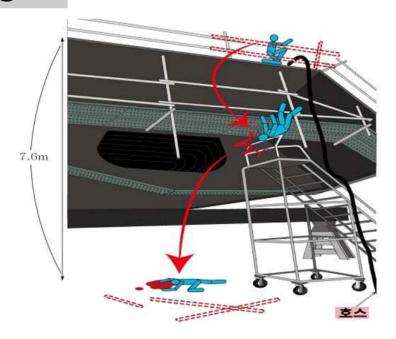
# (떨어짐-12) 도장작업 준비 중 블록상부에서 떨어짐

2015. 10. 7.(수) 16시 28분경 경상남도 창원시 진해구 소재의 00000(주)내 NO1 도장 공장 B282블록에서 재해자가 도장작업을 위하여 블록상부로 올라가 안전난간에 접촉하여 도장호스를 끌어 올리는 중, 블록에 체결된 난간기둥이 이탈되면서 약 7.6m 아래로 떨어져 병원으로 후송되어 치료 중 사망한 사고임.

떨어질 위험이 있는 장소에는 안전난간 등이 견고하게 설치 될 수 있도록 난간기등의 고정용 볼트를 육각렌치 등을 이용하여 확실히 조여야 함

조립블록에 작업발판 및 안전난간을 설치하는 등 새로운 작업을 시작할 때 관리 감독자는 작업발판 및 안전난간의 이상 유무에 관하여 내실 있는 점검을 하여야 함

떨어질 위험이 있는 장소에서 작업하는 근로자는 안전모를 착용하고 작업 하여야 함

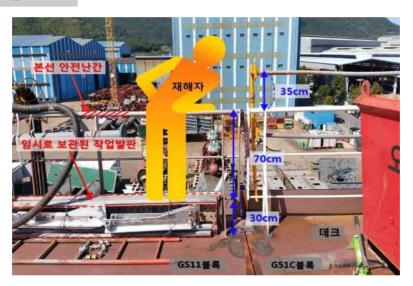
# [떨어짐-13] 작업발판자재 위에서 정도확인 작업 중 떨어짐

2015. 9. 9.(수) 12시 40분경 통영시 소재 ○○해양(주) ☆☆호선 데크(deck)에서 재해자가 안전난간 근처 데크바닥에 임시 보관된 작업발판자재위에 서서 탑재된 블록의 정도를 확인하던 중 선대바닥 21m로 떨어져 사망한 사고임.

안전난간 근처에 작업발판등의 자재적재를 금지하여야 함.

다만, 불가피하게 안전난간 근처에 자재를 적재할 경우 다음의 조치를 하여야 함 1) 접근금지용 방호울을 설치 2) 위험경고표지를 부착 3) 난간의 높이 보강

난간의 높이가 90cm미만인 곳에서 신체를 밖으로 내밀어야 할 경우 안전대를 견고한 구조물에 체결하여야 함

선박의 수직 외판에 대해 정도확인 작업을 할 경우 고소차를 활용함이 권고됨
\* 정도확인작업 : 탑재공정 중 블록의 정위치작업 후 블록간 접합 간격 정도를
확인하는 작업

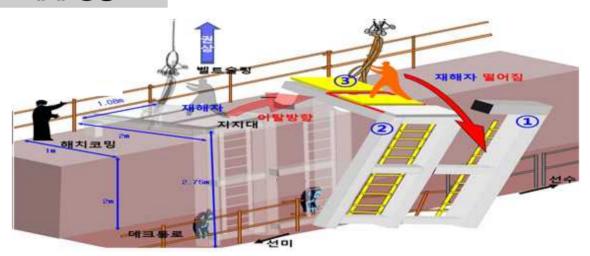
# (떨어짐-14) 지브크레인을 이용한 랏싱브릿지 지지대 취부직업 중 떨어짐

2015. 2. 12.(목) 15시 43분경 거제시 소재 ㅇㅇ중공업(주) C4도크 ㅇㅇ호선에서 재해자 등 5명이 지브크레인을 이용하여 랏싱브릿지(lashing bridge) 지지대를 가용접 중, 지지대를 운반하기 위해 결속했던 벨트슬링 3개중 1개를 해체하지 않은 상태에서 지브크레인 훅을 권상으로 지지대의 가용접부위가 파단 되면서 지지대 상부에 있던 재해자가 35m 도크바닥 아래로 떨어져 사망한 사고임.

안전난간 또는 안전망 설치가 곤란한 지지대 상부에 출입할 때는 안전대 부착 설비 또는 견고한 구조물에 안전대를 체결하여야 함

지지대에 묶인 슬링을 해체 후 지브크레인 훅 권상 전에 해체 작업자는 안전한 곳으로 대피를 시킨 후 신호수는 지브크레인 운전자에게 권상신호를 하여야 함

2개 이상의 협력업체가 합동으로 지브크레인을 이용한 지지대 취부작업을 할 때에는 중량물 취급 시 무너짐·떨어짐 위험 등을 예방하기 위한 중량물 취부작업계획서를 작성하고 2개 이상의 협력업체 관계근로자 모두에게 알려야 함

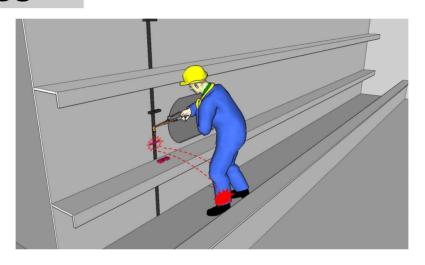
# [화재·폭발-2] 가스절단기로 용접피스 제거 작업 중 화재

2018. 1. 23.(화) 15시 20분경 울산시 동구 소재 ○○중공업(주) 선대PE장 ○○호선 블록에서 재해자가 가스절단기를 이용하여 용접피스(Piece)를 제거하는 과정에서 사상 작업복에 불이 붙어 화상(3도 75%)을 입고, 입원치료 중 사망한 사고임.

- 용접피스 제거 작업 시 용접자켓 또는 앞치마 지급 ※ 용접자켓 또는 용접앞치마는 의복으로의 용단불똥 접촉을 차단할 수 있음
- 용접피스 제거장소 가연물에 용접방화포를 설치
- 용접피스 제거장소 가까이에 소화기 비치

간헐적 용접 등 화기작업 시 전용 작업복 착용

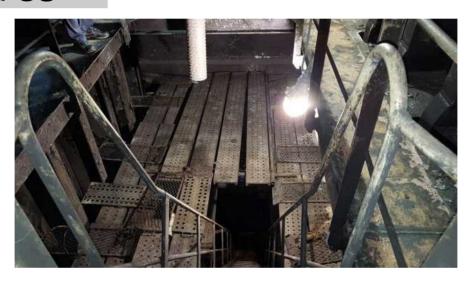
# (화재·폭발-3) 탱크내부 스프레이 도장 작업 중 폭발

2017. 8. 20.(일) 11시 35분경 경남 창원시 진해구 소재 □□□□(주) 내 안벽에서 건조중인 △△△호선 RO탱크\*(285㎡: 가로 7.35m, 세로 3.7m, 깊이 10.51m)내에서 (주)○○○ 소속 ◇◇◇ 등 4명의 재해자가 스프레이 도장작업 중 화재·폭발로 인해 4명이 모두 사망한 사고임.

- 밀폐공간에서 도장 작업 시 환기를 할 때에는 폭발위험 분위기가 조성되지 않도록 인화성 증기의 인화하한 값의 25%미만이 되도록 환기를 하여야 하며,
- 밀폐공간 내부의 공기 치환을 효율적으로 하기 위해 급기후드는 밀폐공간 바닥에, 배기후드는 가능한 도장작업 근처에 설치하여야 함

- 밀폐된 공간에서 도장작업을 할 때 상시 인화성 증기의 인화 하한 값의 25%미만을 유지할 수 없는 경우에는 방폭성능을 가진 조명등을 설치하여야 함
- 스프레이건, 배풍기 임펠러는 기계적 충격 시 스파크가 발생하지 않는 재질로 된 것을 선정·설치하여야 함

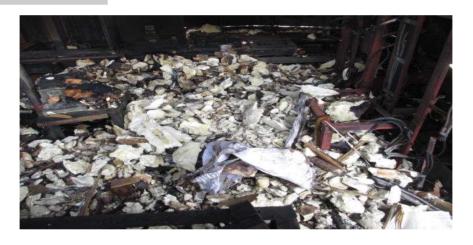
# (화재·폭발-5) 폐선박을 산소절단기로 절단하던 중 단열재에 화재

2015. 5. 1.(금) 08시 40분경 부산 사하구 구평동 소재 구평방파제 안벽에서 선박해체 전문 업체 소속 피재자 2명이 폐선박을 해체하기 위해 산소절단기로 철판을 절단하던 중 고온의 철용융물로 인해 반대쪽 선실 벽과 바닥에 있던 폴리우레탄 단열재 등이 발화하여, 발생한 유독가스에 현장에서 질식 사망 및 화상을 당한 사고임.

선박내부 절단작업 시 고온의 철용융물이 비산되어 화재가 발생할 우려가 높으므로 바닥이나 벽체에 잔존하는 모든 가연성물질을 반드시 제거한 후 작업을 개시

고온 철용융물 또는 불티가 주변으로 비산하는 것을 막기 위한 불꽃비산방지포를 설치하고 작업 중에 소화를 담당하는 보조공 이석 금지

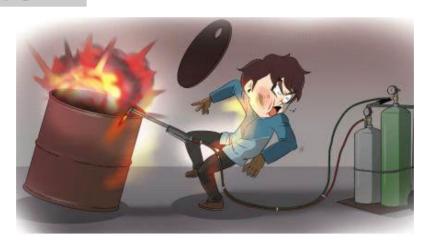
# (화재·폭발-6) 폐드럼통을 산소절단기로 절단하던 중 폭발

2015. 5. 11.(월) 14시 30분경 경남 통영시 소재 0000 내 안벽에 계류 중인 멸치가공선 갑판에서 재해자가 산소 절단기로 폐드럼통을 절단하던 중 드럼통이 폭발하면서 비래하는 드럼통 상판에 안면부를 맞고 쓰러져 병원으로 후송하였으나 사망한 사고임.

드럼통의 절단 작업 시에는 내부물질의 존재 유·뮤 및 상태 등을 가연성가스 검지기 등으로 확인하여 화재·폭발의 위험성이 있을 경우 이를 제거 후 작업을 실시하여야 함

화재나 폭발의 위험성이 있는 물질을 보관하였던 드럼통의 절단 작업은 드럼통을 세운 후 물을 가득 채워 잔유물(유증기 포함)을 완전히 제거 후 실시하여야 함

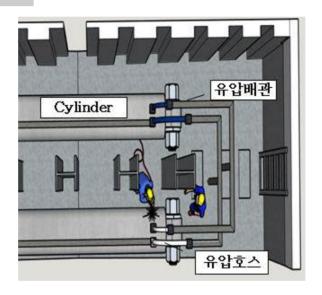
# (화재·폭발-7) 바지선 내 절단 작업 중 화재

2019. 6. 21.(금) 08시 25분경 부산 사하구 소재의 000조선 안벽에 계류 중인 00바지선 유압 실린더실 내부에서 2명이 유압호스를 교체하기 위하여 산소절단기를 사용하던 중 산소과잉으로 추정되는 폭발성 화재가 발생하여 전신 화상을 입고, 병원으로 이송되어 치료하던 중 1명 사망, 1명 부상을 입은 사고임.

- 작업을 중단하거나, 작업장소를 떠날 경우에는 토치 및 봄베의 밸브를 완전히 닫음(잠금)
- 산소의 과잉방출로 인한 화상을 예방하기 위하여 근로자가 조절 밸브를 서서히 조작하도록 주지

- 충분한 환기 실시 필요함
- 작업 준비 및 안전한 작업 절차 수립
- 작업장 내 화재가 발생할 수 있는 요소(인화성물질, 점화원 등) 파악 및 관리
- 근로자에게 화재예방 및 비상조치에 관한 교육 실시

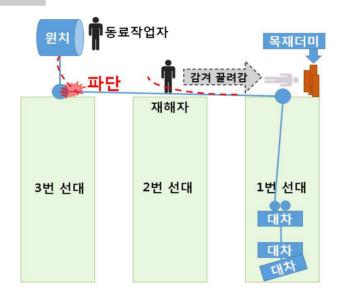
### [부딪힘·맞음-1] 선대 빈 대차 인양 중 피딘된 와이어로프에 끌려가 부딪힘

2019. 12. 28.(토) 11시 17분경 경남 남해군 소재 00조선소 내 선대에서 재해자와 동료작업자가 선박 하가 후 바닷물 속에 있는 빈 대차를 끌어올리는 작업 시대차가 탈선하여 레일 구조물에 걸린 것을 인지하지 못하고(추정) 대차에 연결된 와이어로프를 윈치로 감아올리던 중 와이어로프가 파단 되면서 근처에 있던 재해자가 감겨 끌려가 쌓여있던 목재 더미에 부딪쳐 사망한 사고임.

- 대차가 레일에서 탈선하지 않도록 하거나, 탈선하여도 레일 구조물 등에 걸리지 않도록 조치하여야 함
- 작동하고 있는 윈치의 와이어로프가 통하는 장소 일정 반경 이상에는 작업자의 출입을 통제하여야 함
- 와이어로프와 주변물과의 간섭 방지
- 작업자 안전모 착용
- 중량물 취급 작업계획서 작성

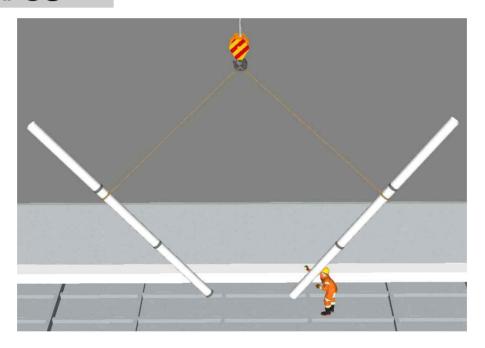
# [부딪힘·맞음-2] 파이프 인양 중 가용접 부위 파단으로 맞음

2019. 11. 27.(수) 13시 20분경 창원시 진해구 소재 OO사업장에서 배관의장품 파이프를 이동식크레인으로 인양하여 블록 내부로 반입하던 중 중간 파이프 연결부의 가용접부 부위가 파단 되면서 부러져 인양 받으려던 재해자 안면부를 가격하여 사망한 사고임.

설계단계에서 파이프 길이를 최대로 고려하여 용접이나 인양작업을 최소화할 수 있는 방식 고려

크레인으로 인양해야 하는 작업필요 시 용접각장과 용접 길이, 용접위치를 검토한 가용접(태그용접) 기준을 작업표준서에 명기

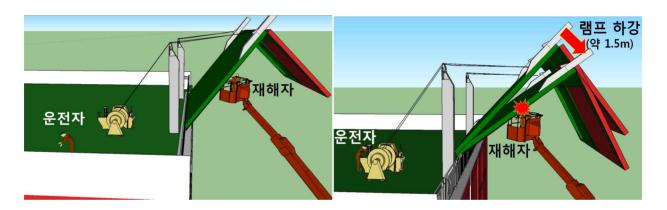
# (부딪힘·맞음-5) 하강한 수리선박 램프에 부딪힘

2019. 2. 11.(월) 15시 53분경 전남 여수시 소재 (주)0000에서 협력업체 소속 근로자 2명이 고소작업차에 탑승하여 수리선박의 선미측 램프\* 하부 도장작업을 실시하던 중 갑작스럽게 하강한 램프가 안면부를 가격하여 1명 사망, 1명이 좌측 소지에 골절상을 입은 사고임.

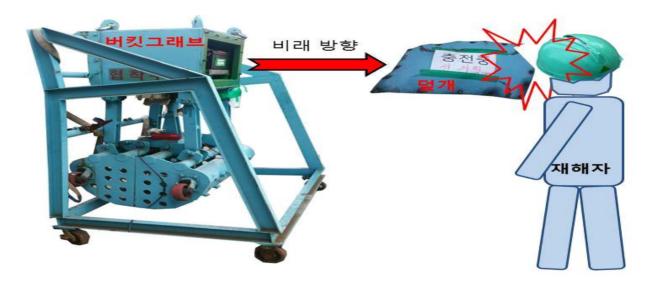
2016. 11. 23(수) 14시 20분경 울산시 동구 소재 (주)○○조선 PE(preelection)장에서 재해자 등 2명이 버킷그래브(해상부유물 수거장비)를 점검하던 중 리시브유닛 (축전지, 유압펌프가 있는 곳) 내부에서 폭발이 일어나면서 비래되는 덮개에 맞아 사망한 사고임.

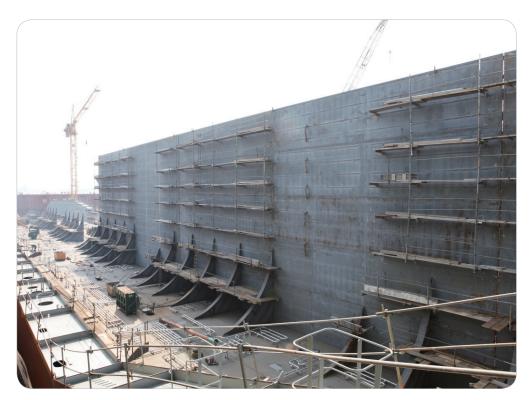
비계(飛階, Scaffolding)작업이란 선체 외판, 선박 거주구역 외부 등에서 작업을 효과적으로 수행할 수 있도록 설치하는 임시가설물로, 부재운반이나 작업통로 및 작업발판으로 사용된다. 선박건조 현장에서는 강관을 사용한 강관비계가 주로 사용된다.

선박내벽에 설치된 비계

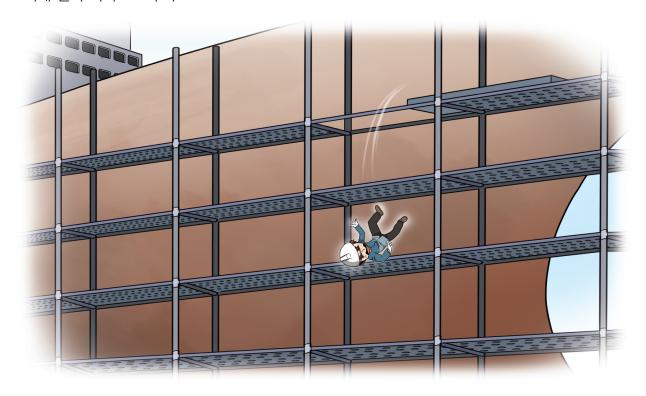
조선소 내에서 피재자가 쇼트 블라스팅 작업을 위하여 블록 구조물에 작업발판을 설치하던 중 4.5m 아래 블록 바닥으로 추락

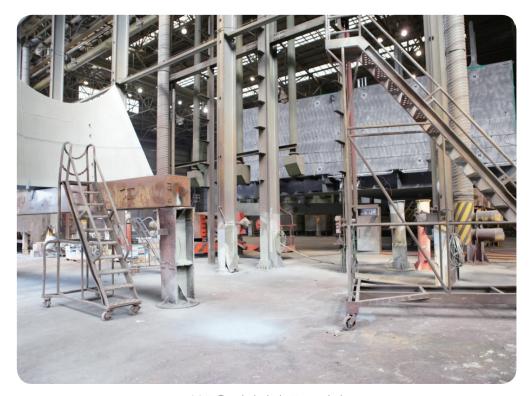
블록용 안전통로란 선박 블록에 승강하기 위한 수직사다리 · 이동식사다리 · A형 사다리 등으로 작업자가 안전한 상태에서 항상 사용가능한 상태로 유지되고 있는 통로를 안전통로라 한다.

블록용 사다리식 통로 전경

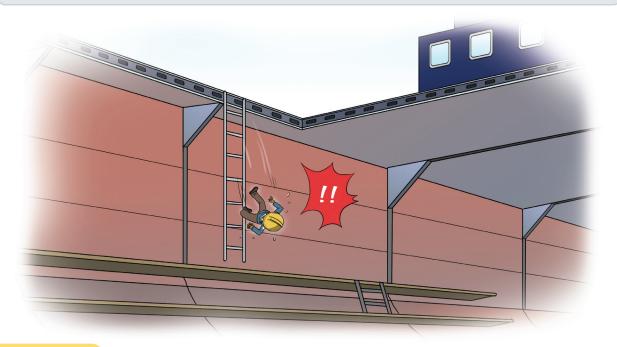
조선소 내에서 피재자가 벌크선 해치코밍에 설치된 작업발판으로 내려가다가 손을 놓쳐 사다리로부터 19미터 아래 선창 바닥으로 추락

해치코밍(Hatch Coaming): 선박 선창 내 등으로 파랑(波浪)의 침입을 방지하기 위해 해치 입구 주위에 설치된 격벽을 말한다. 코밍의 높이는 선박에 따라 다르지만, 부근에서 작업하는 근로자가 이것을 넘어서 선창 밑에 추락하는 재해가 빈번하므로 코밍 위에서 작업하는 것은 금지되어 있음

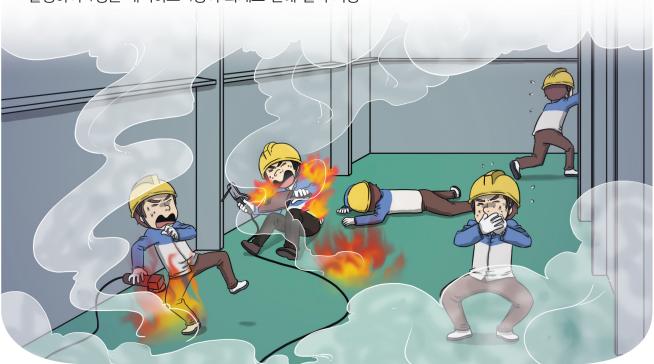
대조립장 링 블록 파이롯트룸 내부에서 작업자 4명이 과량의 산소가 누출된 상태에서 용접작업 중 화재가 발생하여 1명은 대피하고 4명이 화재로 인해 질식 사망

- 화재예방을 위한 환기장치 미설치
- 산소절단기 취급 부적절
- 소화기구 미비치

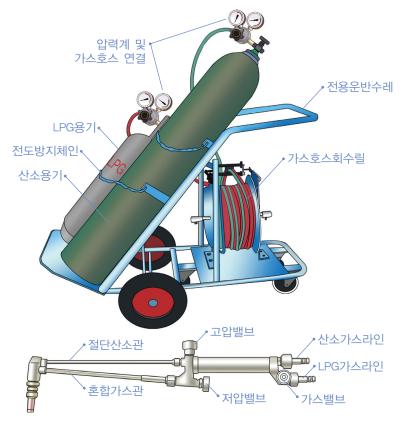
산소절단기(酸素切斷機)란 산소와 가연성가스(에틸렌, LPG 등)를 이용하여 금속을 자르는 기구이다. 산소절단에 사용되는 절단기는 예열 산소(저압)의 분출공과 절단 산소(고압) 분출공의 2부분으로 되어 있다. 주요 구성으로는 산소 및 가연성가스, 압력계, 산소 및 가연성가스용 호스, 토치로 이루어져 있다.

- 토치(Torch): 가연성가스와 산소를 혼합 분출시키는 장치로 손잡이, 가스 혼합부, 화구 등으로 구성된다.
- 화구(Torch Tip): 화구는 토치 종류(절단용, 자동 절단기용 등)와 구멍 크기로 구분한다. 구멍 크기는 화구 번호로 구분되며, 절단할 판재 두께, 재질 등에 따라 선택한다.
- 역화 방지기 (Flashback Arrester): 절단작업 시 모재의 녹은 철이 토치 끝에 달라붙어 가스분사를 막게 되거나 고압가스의 소진으로 압력이 약해지거나 문제가 생겼을 경우 불꽃이 역으로 가스를 타고 들어가는 현상을 방지하기 위한 장치이다.

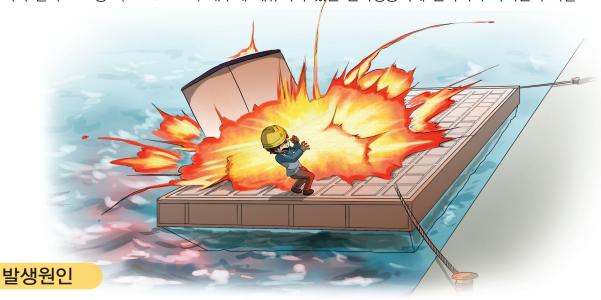
해상에서 수리 중이던 바지선의 주방에서 산소절단기(LPG-O2)로 용단·용접작업 중 용접 불티가 비산되어 발라스트 탱크(Ballast Tank) 내부에 체류되어 있던 인화성증기에 인화되어 바지선이 폭발

바지선 맨홀이 대부분 개방된 상태였으나 에나멜 희석제의 용제 증기밀도가 공기보다 무거워 탱크 내부 및 데크하우스 바닥에 체류

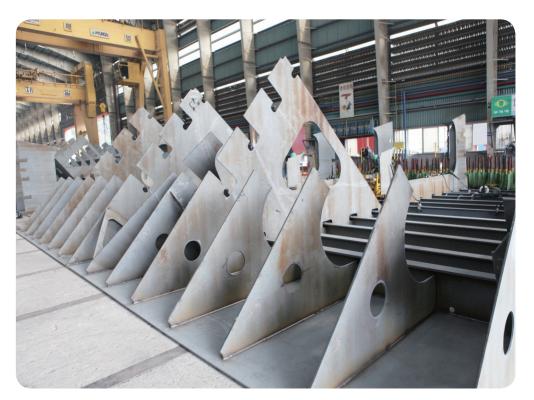
- 취부작업(取付作業)이란 두 부재를 조립할 때 부재의 면과 다른 부재의 면이 닿는 부분을 조립하는 작업을 취부작업이라 한다. 여기서 수직부재 취부작업이란 두 부재간의 결합 시 부재의 면이 이루는 각도가 90도인 경우를 말한다.
- 수직부재 취급 시에는 설계 상의 기준을 준수하여 전도를 방지한다.

수직부재 취부작업 완료 블럭

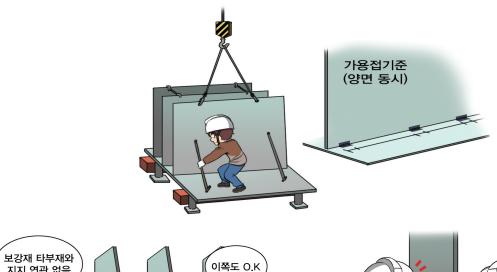
- 크레인 훅 분리 전 가용접 또는 전도방지용 지지대 설치 ※ 가용접 시 기준은 300mm 간격으로 50mm씩 양면을 용접
- 전도방지용 지지대를 절단할 경우 주위를 확인 철저
- 기울어지는 쪽에서 당기지 말고 반대편 쪽에서 밀면서 작업

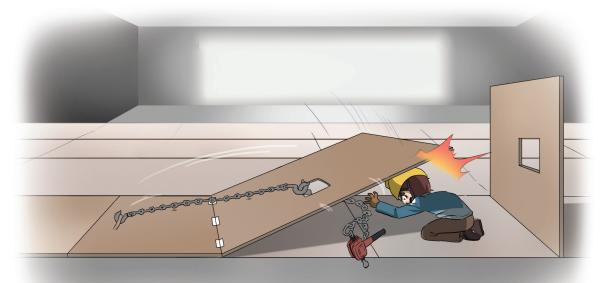
블록건조업체에서 수직부재를 주판에 설치 중 레버풀러를 사용하여 하중을 가하자 수직부재의 가용접 (가접)부가 터지면서 전도되어 협착 발생

- 수직부재 전도방지조치 미실시
  - 수직부재 용접작업시 이를 지지할 수 있는 크레인을 이용한 상부 보조걸이 미체결
  - 보강재 미설치
- 가접표준 미준수
  - 수직부재 가접시 300mm 간격으로 50mm씩 가접을 해야 하나 한쪽면만 가접 실시
- 작업표준 미준수
  - 마킹라인에 맞추기 위해 레버풀러 등으로 당길 경우 기울어지는 쪽에서 당기지 말고 반대편 쪽에서 밀어야 하나 이를 준수하지 않고 기울어지는 쪽에서 당김

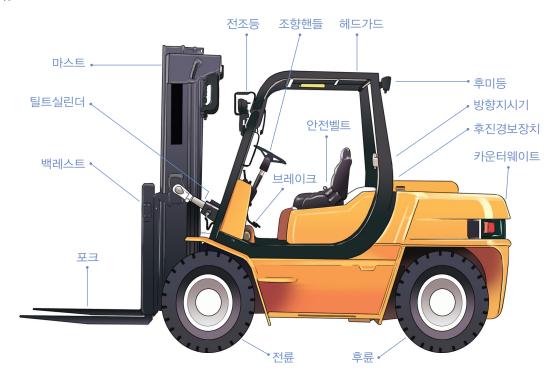
디젤지게차 각부 명칭

- 지게차는 차체 앞에 화물 적재용 포크와 승강용 마스트를 갖추고, 포크 위에 화물을 적재하여 운반함과 동시에 포크의 승강작용을 이용하여 적재 또는 하역작업에 사용하는 운반기계이다.
- 지게차는 상·하로 이동시키는 승하강작업이 포크에 의해 이루어지므로 포크리프트(Fork Lift)라고도한다.

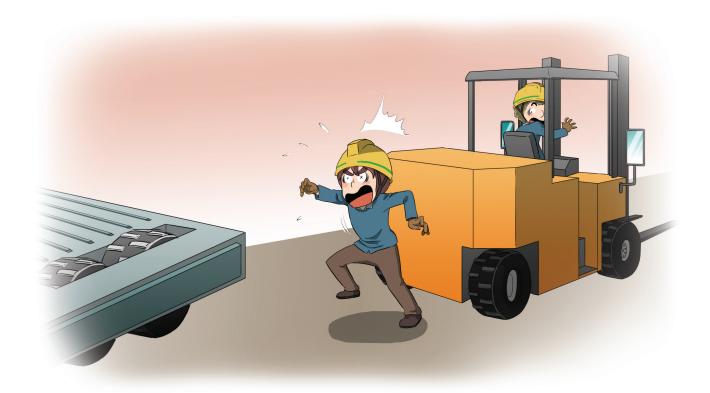
조선소에서 사내 도로를 공차로 주행 중인 25톤 지게차가 트랜스포터(Transporter) 후방 우측 신호수를 발견하지 못하고 충돌, 협착

- 지게차 운전자 전방 주시 관련 주행표준 미준수
  - 트랜스포터 운행 경로상에서 지게차 운행
- 트랜스포터 후방 신호수 작업지휘 및 신호방법 미준수
