| 외부 환기구 캡 설치작업 중 달비계 작업용 로프가 파단되어 추락 | | | |
| 공 사 명 | ○○공동주택 신축공사 | 발생일시 | 2020. 9. 18(금) 08:00경 |

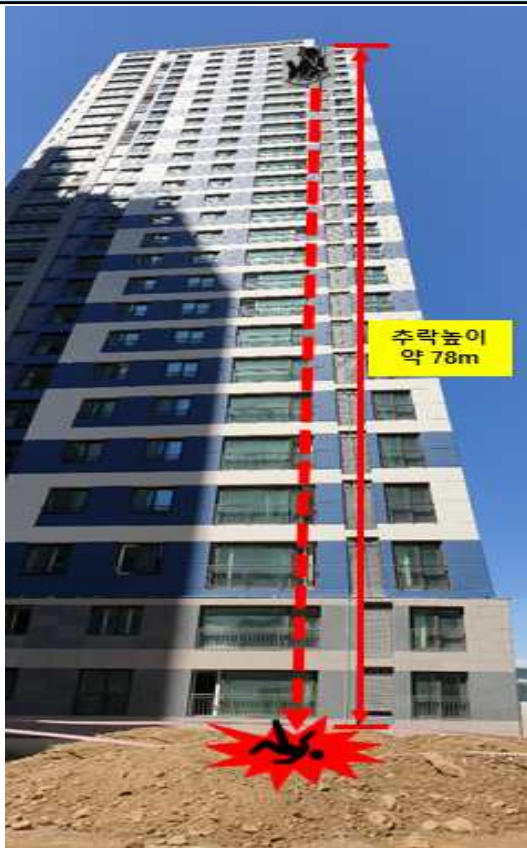
| 외부 환기구 캡 설치작업 중 달비계 작업용 로프가 파단되어 추락 | | | |
|---|---|---|---|
| 재해개요 | 2020. 9. 18. (금) 08:00경 ○○○도 ○○○시 호평동 소재 ○○공동주택 건설현장의 외부 발코니에서 재해자가 아파트 외부 환기구 캡 설치작업 중 달비계 작업용 로프가 파단되어 지상1층 흙바닥으로 추락 (H≒78m) 사망함. | | |

| 외부 환기구 캡 설치작업 중 달비계 작업용 로프가 파단되어 추락 | | | |
|---|---|---|---|
| 안전대책 | <p>○ 달비계 로프 상태 점검 철저</p> <ul style="list-style-type: none"><li>- 사업주는 달비계에서 근로자에게 작업을 시키는 경우에 작업을 시작하기 전에 그 달비계에 대하여 달비계 로프의 부착상태 및 이상 유무 점검 실시</li><li>- 또한 달비계 로프를 옥상 구조물에 걸쳐서 설치 할 경우 로프에 보호패드를 설치하여 로프가 파단되지 않도록 조치</li></ul> <p>○ 추락방지대(코브라) 체결 조치</p> <ul style="list-style-type: none"><li>- 사업주는 작업자가 추락방지대(코브라)를 안전대 부착용 로프에 체결한 후 달비계에 탑승하도록 조치</li></ul> | | |
